REGISTRO FOTOGRÁFICO			
DEPARTAMENTO:	TOTONICAPAN	MUNICIPIO:	SANTA LUCIA LA REFORMA
NOMBRE DEL ESTABLECIMIENTO:	EORM	DIRECCIÓN DEL ESTABLECIMIENTO:	CAERIO PIEDRA TAMBOR CANTON SAN LUIS SIBILA
CÓDIGO DEL ESTABLECIMIENTO:	08-07-0002-43	FECHA DE LA INSPECCIÓN:	19/03/2024

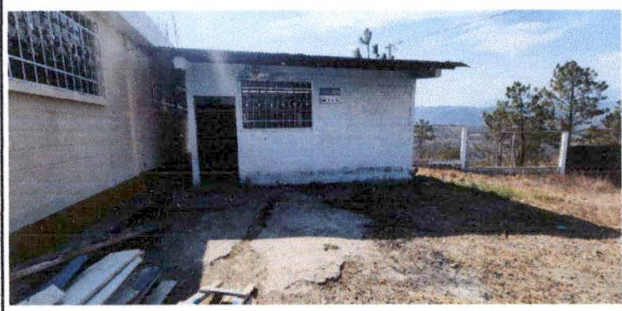
Foto 2: Vista de la cocina.

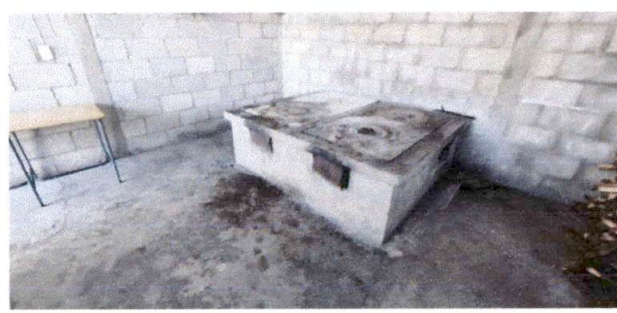
Foto 3: vista del mal estado del piso de la cocina.

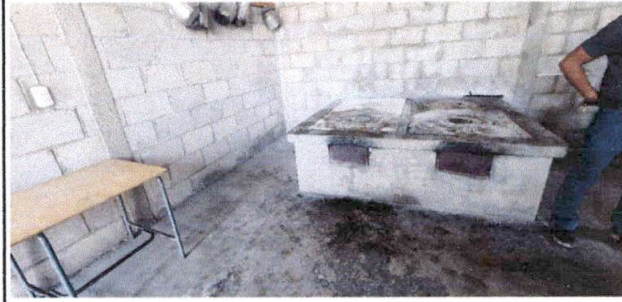
Foto 4: vista del mal estado del piso de la cocina.

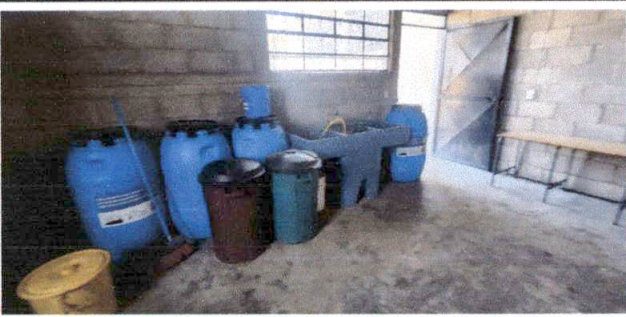
Foto 5: en esta área de la cocina se necesita una pila de concreto, además es necesario depósitos de agua para almacenarla, ya que hay fechas donde esta se escasea.

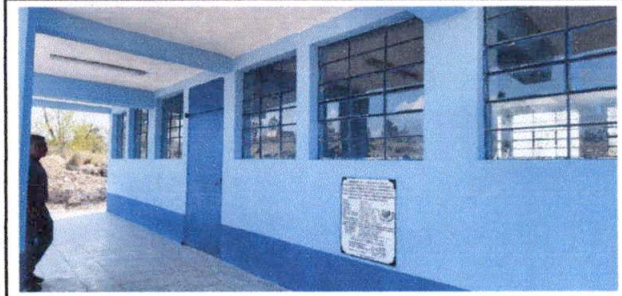
Foto 6: Vista del modulo de aulas 3, debido a la inseguridad es necesario colocar balcones metalicos.

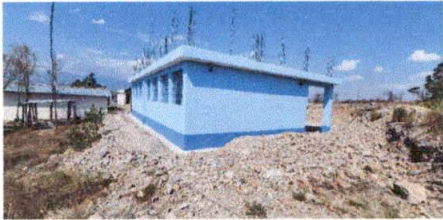
Foto 7: vista de la parte posterior de las aulas del modulo 3, se propone colocar balcones metalicos.

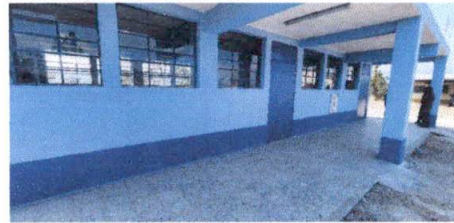
Foto 8: vista de la parte de enfrente de las aulas del modulo 3, se propone colocar balcones metalicos.

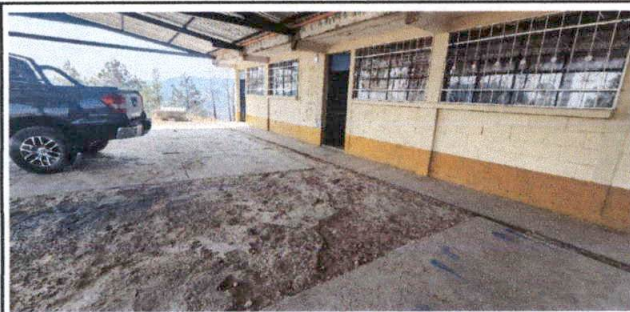
Foto 9: vista del mal estado del piso del patio.

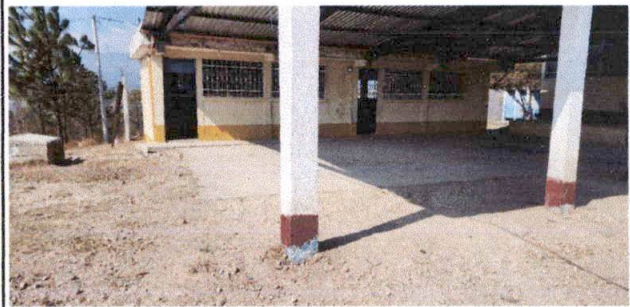
Foto 10: vista del patio donde se realizar una torta de concreto de 10 centimetros.

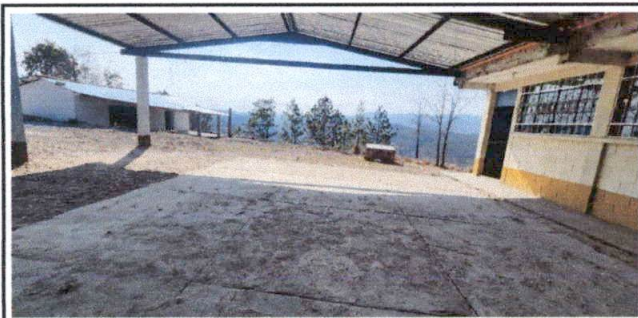
Foto 11: vista del patio donde se realizar una torta de concreto de 10 centimetros.
