REGISTRO FOTOGRÁFICO			
DEPARTAMENTO:	TOTONICAPAN	MUNICIPIO:	SANTA LUCIA LA REFORMA
NOMBRE DEL ESTABLECIMIENTO:	COPB ANEXO EORM	DIRECCIÓN DEL ESTABLECIMIENTO:	PARAJE JOCOTE SECO CANTON SAN LUIS SIBIL
CÓDIGO DEL ESTABLECIMIENTO:	08-07-0005-41	FECHA DE LA INSPECCIÓN:	19/03/2024

HOJA 4/4

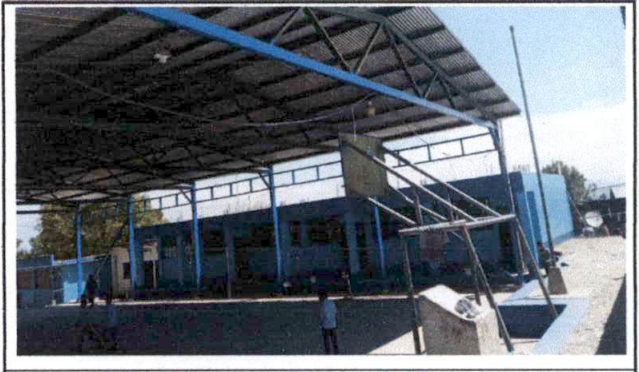
Foto 2: Vista del modulo 1, se observa las aulas donde necesitan balcones metálicos, debido a la inseguridad del lugar.

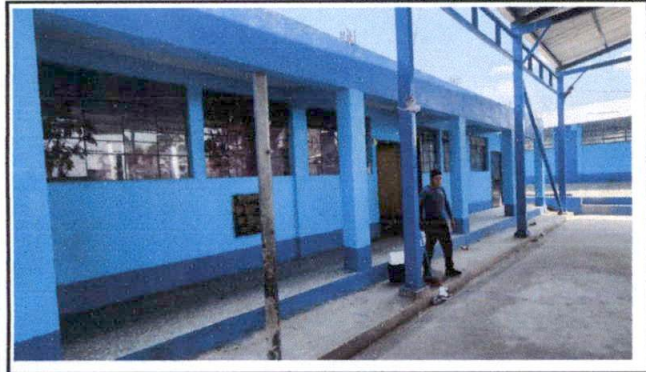
Foto 3: Vista del modulo 1, se observa las aulas donde necesitan balcones metálicos, debido a la inseguridad del lugar.

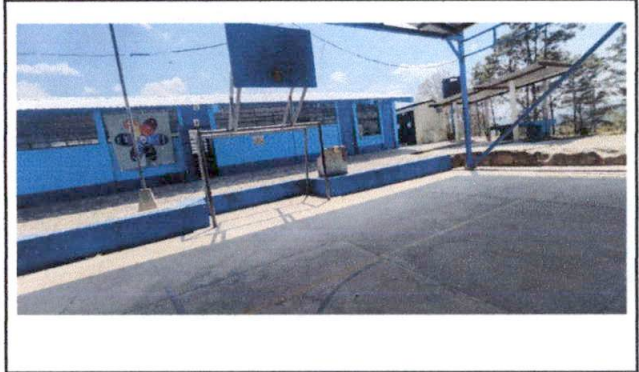
Foto 4: Vista del modulo 2, se observa las aulas donde necesitan balcones metálicos, debido a la inseguridad del lugar.

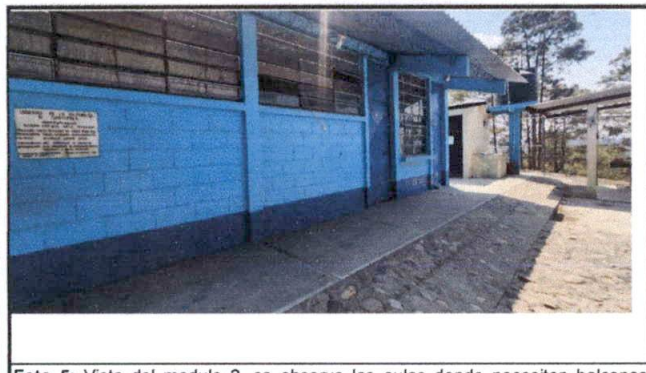
Foto 5: Vista del modulo 2, se observa las aulas donde necesitan balcones metálicos, debido a la inseguridad del lugar.

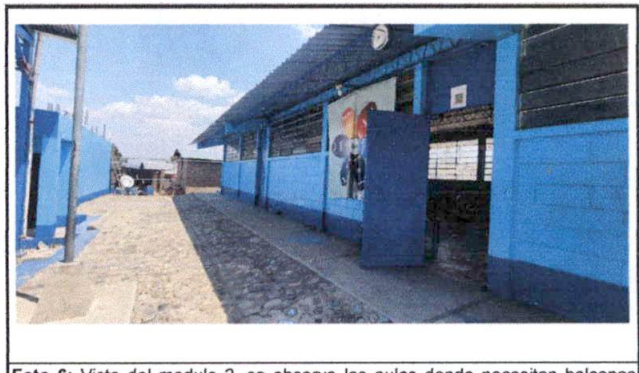
Foto 6: Vista del modulo 2, se observa las aulas donde necesitan balcones metálicos, debido a la inseguridad del lugar.

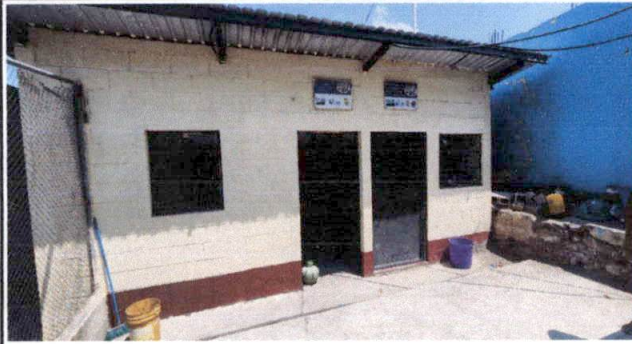
Foto 7: Vista de la cocina, se observan las ventanas donde se colocaran balcones metálicos, debido a la inseguridad del lugar.

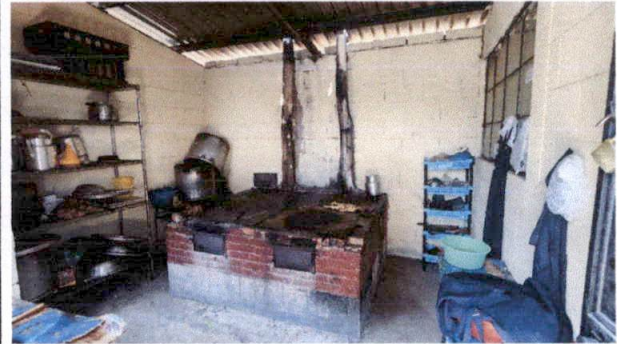
Foto 8: Vista interior de la cocina, se observa la estufa mejorada la cual se remozará, cambiando ladrillos y tubería de la chimenea.

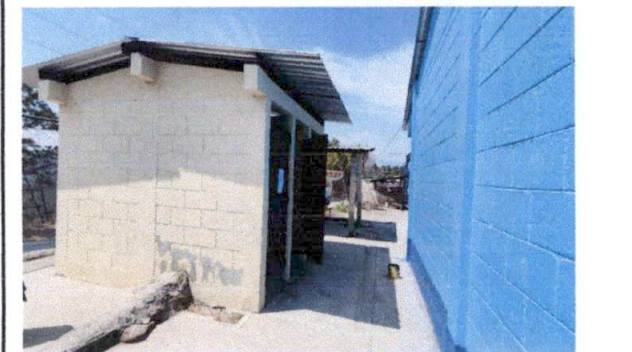
Foto 9: Vista de los baños, se necesita colocar tubería de drenaje y llevarla al fosa séptica.

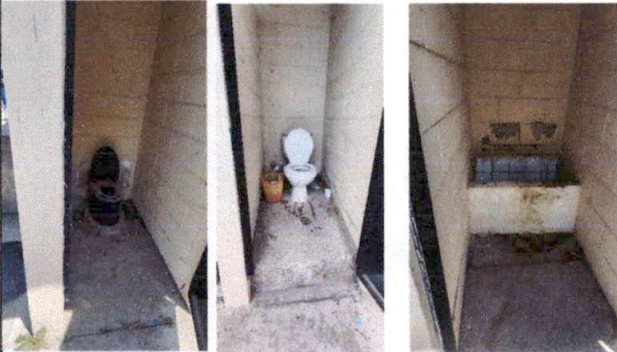
Foto 10: vista del interior de los baños, se cambiarán inodoros, se colocara nueva tubería de drenaje.

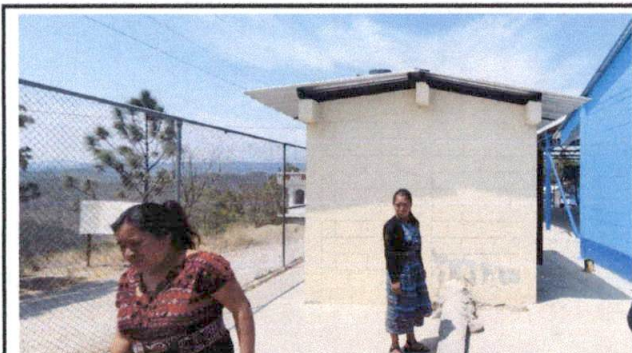
Foto 11: en esta área del baño se encuentra la fosa séptica, por el tiempo de uso se tiene que realizar limpieza.
