**REGISTRO FOTOGRÁFICO**

DEPARTAMENTO:	TOTONICAPAN	MUNICIPIO:	SANTA LUCIA LA REFORMA
NOMBRE DEL ESTABLECIMIENTO:	EORM	DIRECCIÓN DEL ESTABLECIMIENTO:	PARAJE PATZAQ CANTON ICHOMCHAJ
CÓDIGO DEL ESTABLECIMIENTO:	08-07-0012-43	FECHA DE LA INSPECCIÓN:	18/03/2024

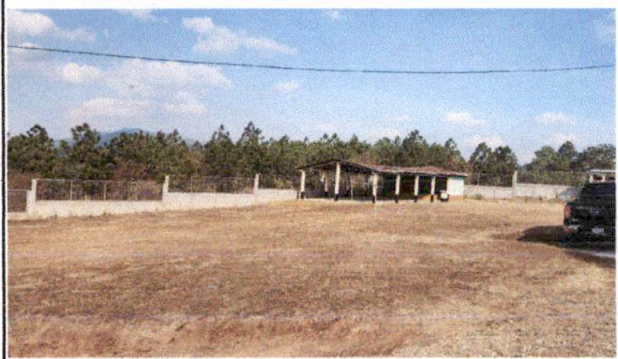
Foto 2: Vista del SUM, área donde realizan actividades los niños.

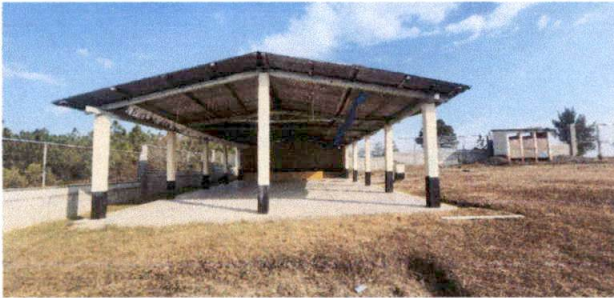
Foto 3: Vista de frente del SUM, área donde realizan actividades los niños, la cual se encuentra en mal estado.

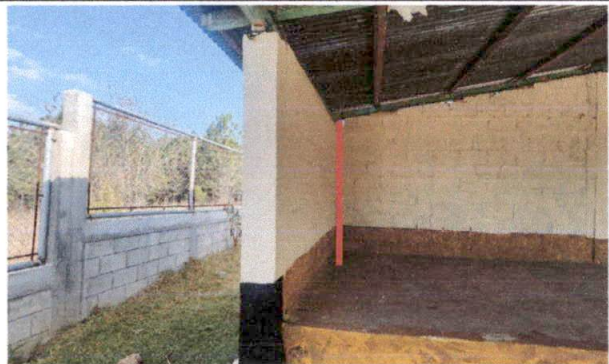
Foto 4: vista de pared desplomada en el área del escenario.

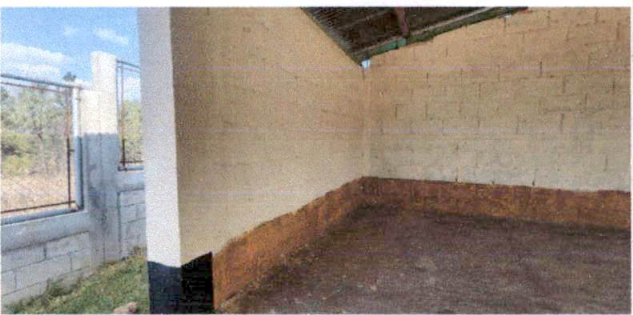
Foto 5: vista de pared desplomada en el área del escenario.

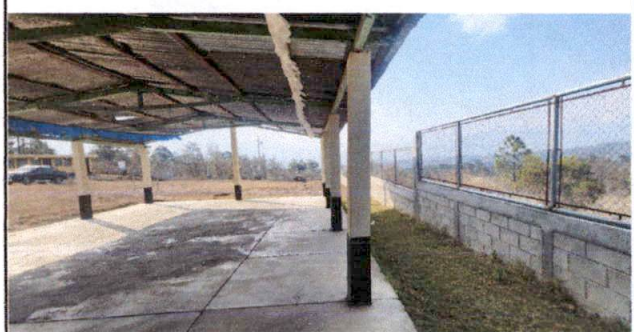
Foto 6: Vista de columnas, están desplomadas, siendo peligrosas.

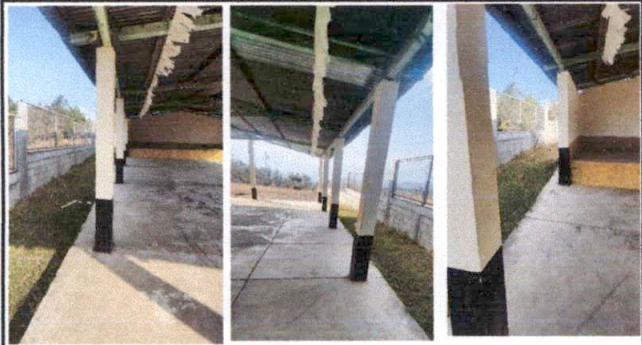
Foto 7: Vista de columnas, están desplomadas, siendo peligrosas.

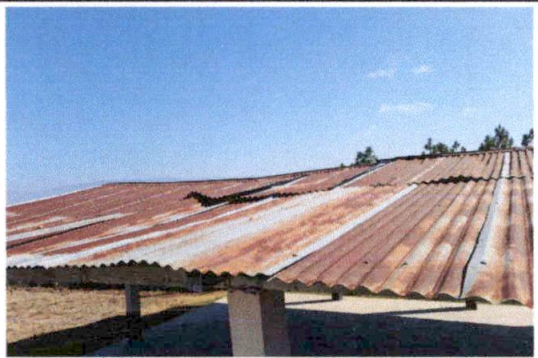
Foto 8: Vista de la cubierta existente está en mal estado.

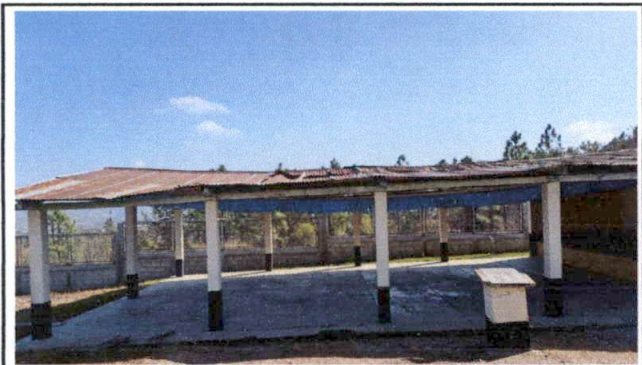
Foto 9: Vista de la cubierta existente está deteriorada y en mal estado.

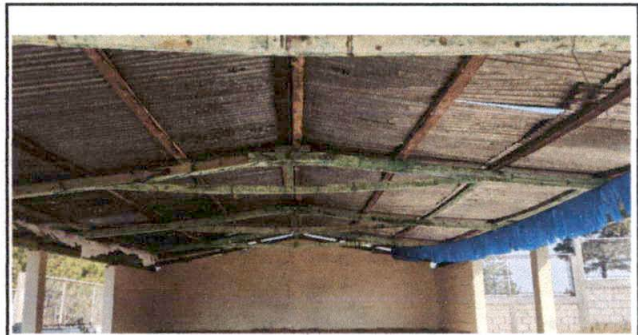
Foto 10: Vista interior del sum, la estructura soporte de madera y la cubierta de lamina existente está deterioradas y en mal estado.

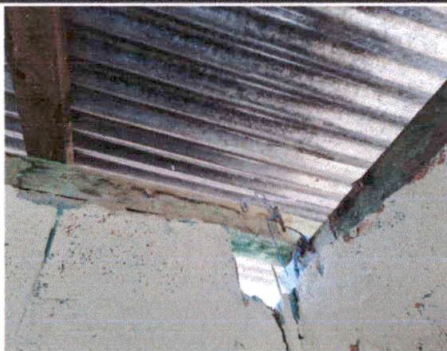
Foto 11: Vista de cubierta de lamina y del anclaje existente, los cuales están en mal estado.
