REGISTRO FOTOGRÁFICO

DEPARTAMENTO:	TOTONICAPAN	MUNICIPIO:	SANTA LUCIA LA REFORMA
NOMBRE DEL ESTABLECIMIENTO:	COPB ANEXO A EORM	DIRECCIÓN DEL ESTABLECIMIENTO:	ALDEA PAMARIA
CÓDIGO DEL ESTABLECIMIENTO:	08-07-0363-41	FECHA DE LA INSPECCIÓN:	19/03/2024

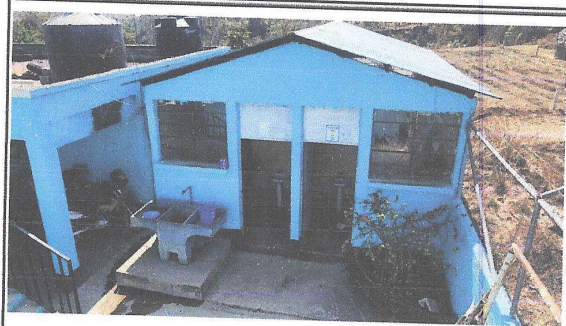
Foto 2: Vista exterior de los baños.

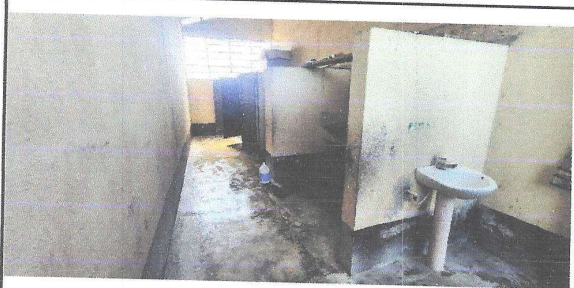
Foto 3: Vista interior de los baños en área de niñas, se observa el mal estado del lavamanos, piso y paredes.

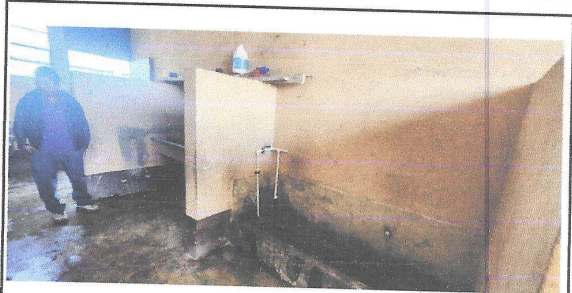
Foto 4: Vista interior de los baños en área de niños, se observa el mal estado del urinal, piso y paredes.

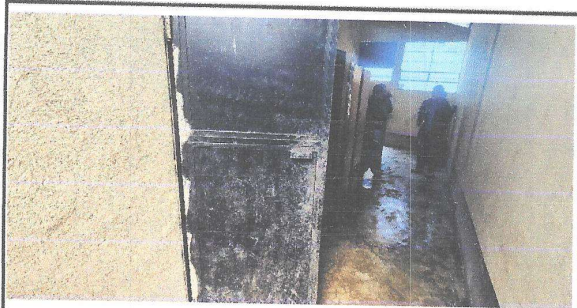
Foto 5: Vista interior de los baños, se observa las puertas en mal estado y piso deteriorado.

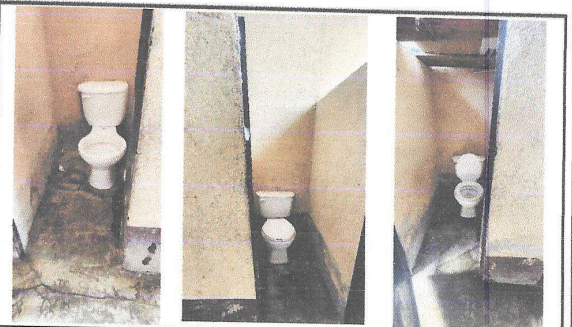
Foto 6: Vista interior de los baños, se observa la falta de higiene, derivado a que no cuenta con la acabados necesarios.

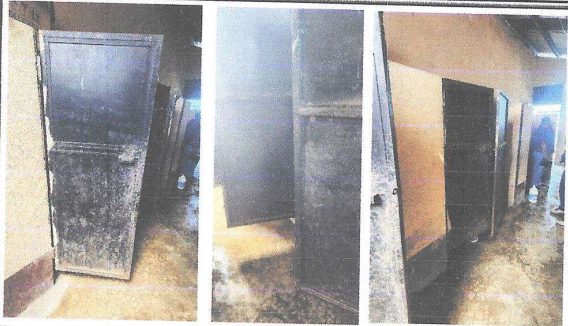
Foto 7: Vista de las puertas en mal estado que se encuentran en los baños.

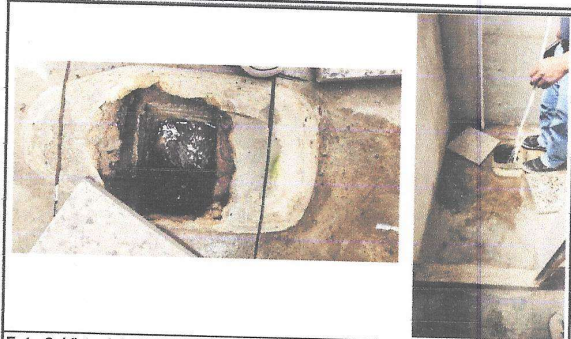
Foto 8: Vista del mal estado de la tubería de los drenajes y agua potable.

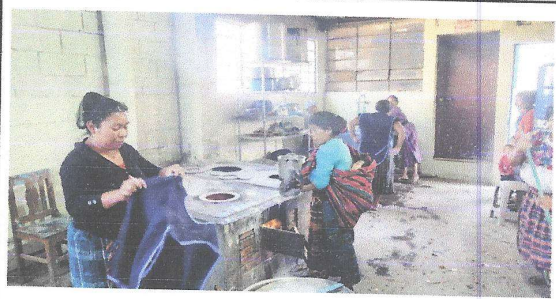
Foto 10: Vista del área de cocina, se observa el piso y las paredes ya deteriorados por el uso.

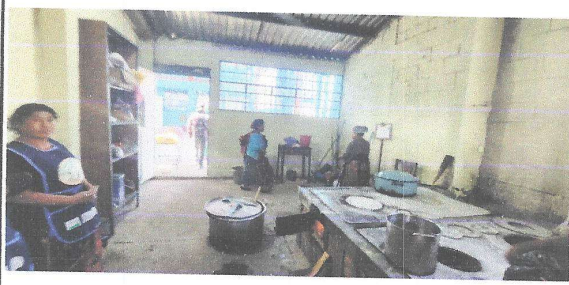
Foto 11: Vista del área de cocina, se observa el piso y las paredes ya deteriorados por el uso.
