REGISTRO FOTOGRÁFICO

DEPARTAMENTO:	TOTONICAPAN	MUNICIPIO:	SANTA LUCIA LA REFORMA
NOMBRE DEL ESTABLECIMIENTO:	COPB ANEXO A EORM	DIRECCIÓN DEL ESTABLECIMIENTO:	PARAJE CACUBEN CANTON SACASIGUAN
CÓDIGO DEL ESTABLECIMIENTO:	08-07-0497-41	FECHA DE LA INSPECCIÓN:	18/03/2024

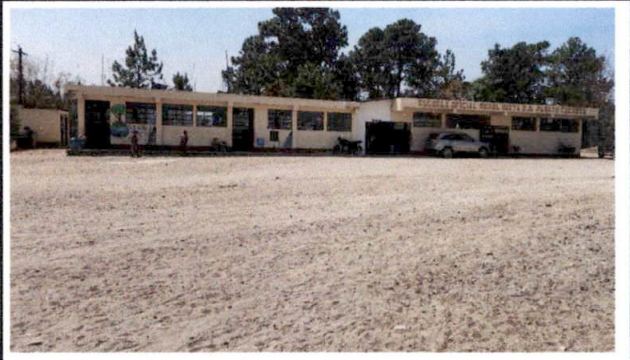
Foto 2: Vista del modulo 2.

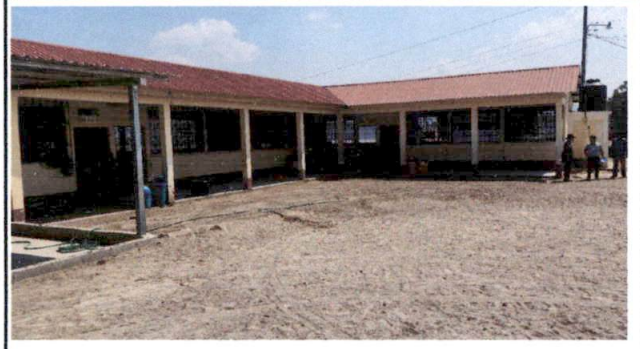
Foto 3: Vista del modulo 1, enfrente se encuentra el patio, que se remozará.

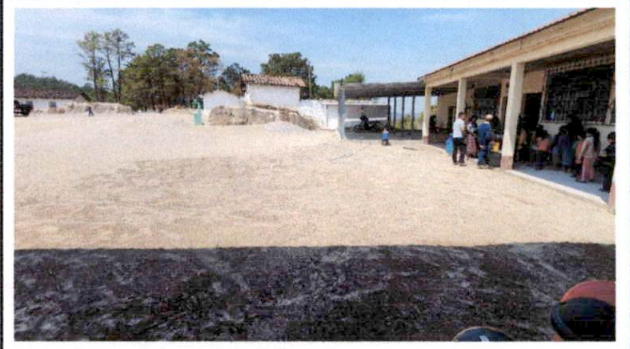
Foto 4: Vista del patio, es necesario colocar una torta de concreto.

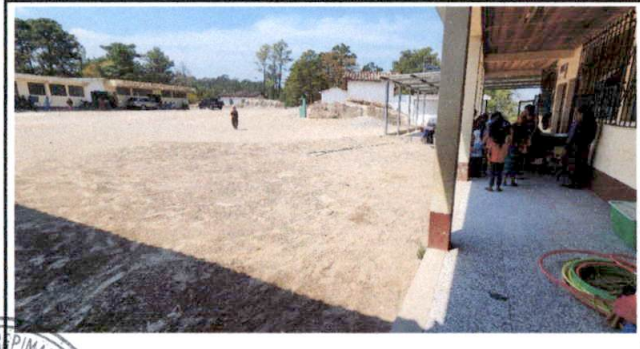
Foto 5: Vista del patio, es necesario colocar una torta de concreto.

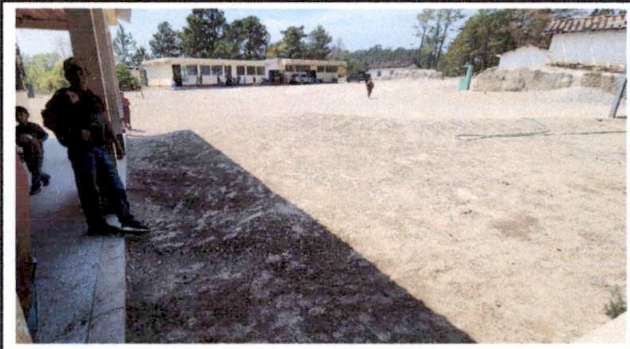
Foto 6: Vista del patio, es necesario colocar una torta de concreto.

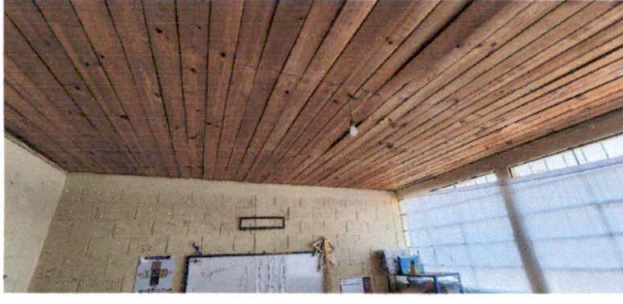
<p>Foto 7: vista interior del modulo 1, sistema eléctrico en mal estado.</p>

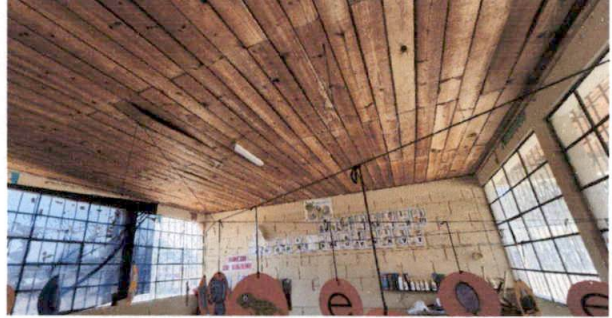
<p>Foto 8: vista interior del modulo 1, sistema eléctrico en mal estado.</p>

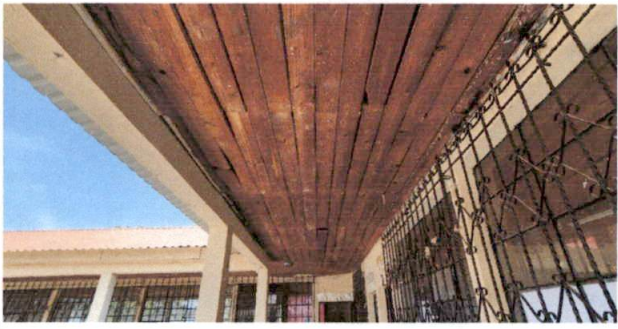
<p>Foto 9: vista interior del modulo 1, sistema eléctrico en mal estado.</p>

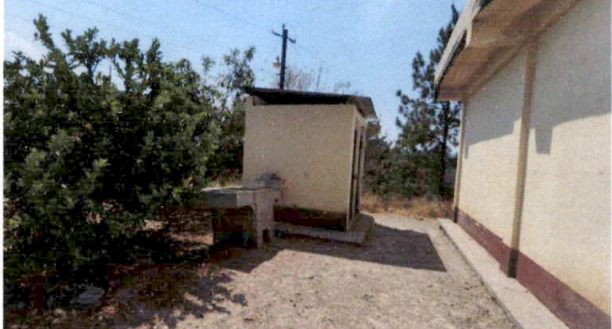
<p>Foto 10: vista de los baños, es necesario, colocar una estructura portante y cubierta metálica.</p>

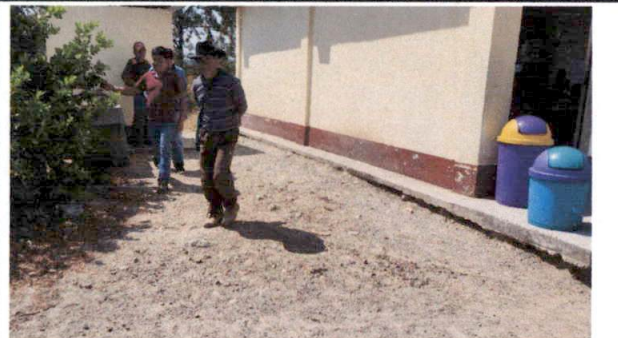
<p>Foto 11: vista de los baños, se colocará una pila y un lavamanos de concreto para los alumnos.</p>
