HOJA 4/4

**REGISTRO FOTOGRÁFICO**

DEPARTAMENTO:	TOTONICAPAN	MUNICIPIO:	SANTA LUCIA LA REFORMA
NOMBRE DEL ESTABLECIMIENTO:	COPB ANEXA A EORM	DIRECCIÓN DEL ESTABLECIMIENTO:	CANTON OXLAJUJ
CÓDIGO DEL ESTABLECIMIENTO:	08-07-1682-41	FECHA DE LA INSPECCIÓN:	18/03/2024

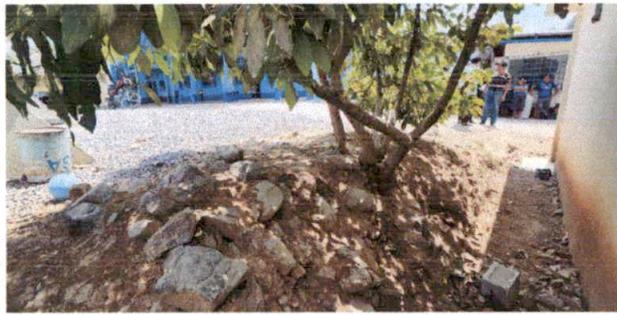
Foto 7: lugar donde se colara un muro de protección para el modulo 2.

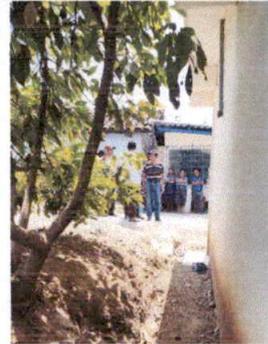
Foto 8: lugar donde se colara un muro de protección para el modulo 2.

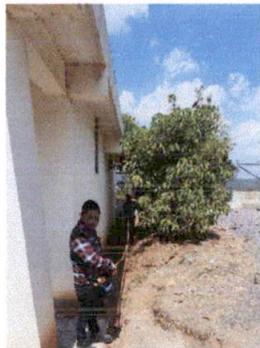
Foto 9: lugar donde se colara un muro de protección para el modulo 2.

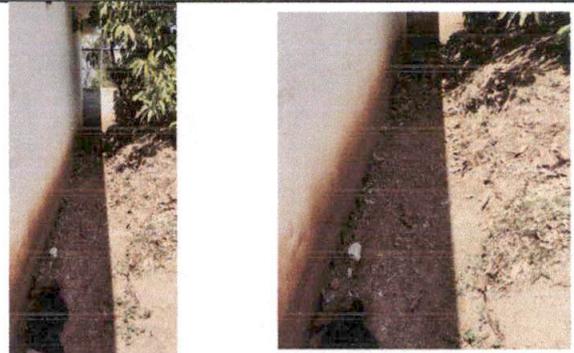
Foto 10: Lugar donde se colara un muro de protección para el modulo 2.

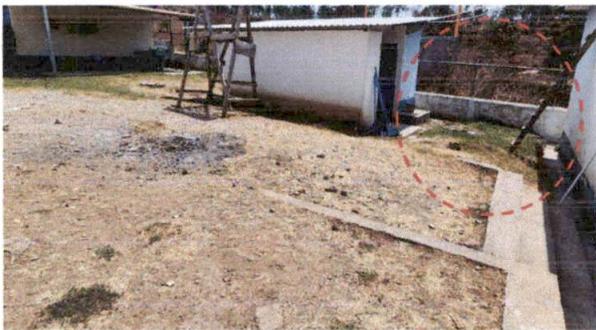
Foto 11: Lugar donde se encuentra la fosa séptica, se tiene que dar mantenimiento.
