SITUACIÓN DEFICIENCIAS DETERMINADAS

DEPARTAMENTO:	Zacapa	MUNICIPIO:	Zacapa
NOMBRE DEL ESTABLECIMIENTO:	Escuela Oficial Rural Mixta	DIRECCIÓN DEL ESTABLECIMIENTO:	Aldea Cerro Chiquito
CÓDIGO DEL ESTABLECIMIENTO:	19-01-0053-43	FECHA:	29/04/2024

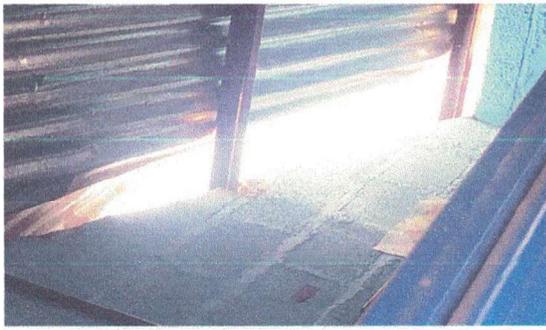
Foto 1: Sustitución de láminas troqueladas ya que se encuentran en mal estado y con goteras, Mantenimiento de soporte de metal.

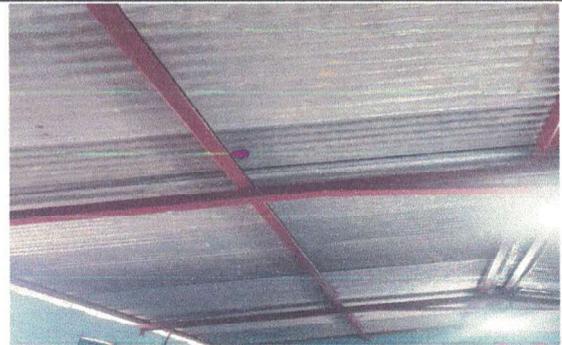
Foto 2: Sustitución de láminas troqueladas ya que se encuentran en mal estado y con goteras.

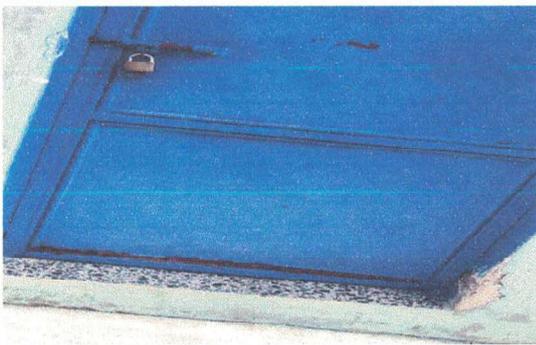
Foto 3: Sustitución de puerta en servicios sanitarios

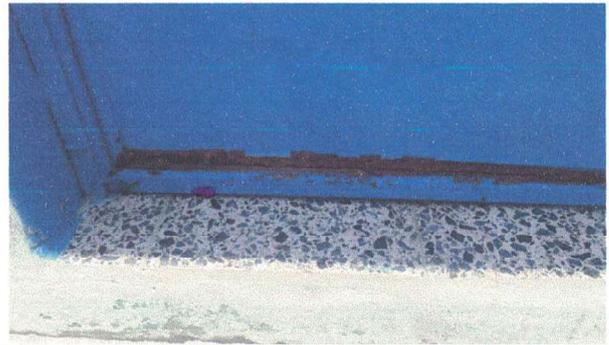
Foto 4: Sustitución de puertas en servicios sanitarios.

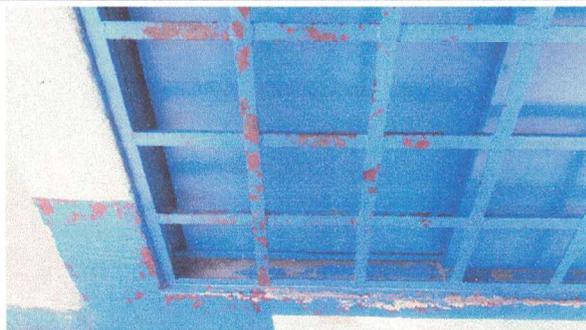
Foto 5: Mantenimiento de estructura de metal en ventanas que se encuentran en mal estado

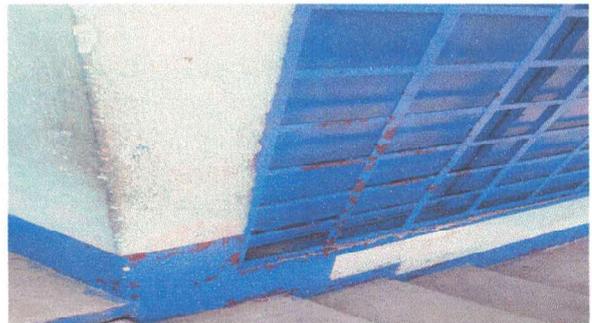
Foto 6: Mantenimiento de estructuras de metal en ventanas que se encuentran en mal estado.

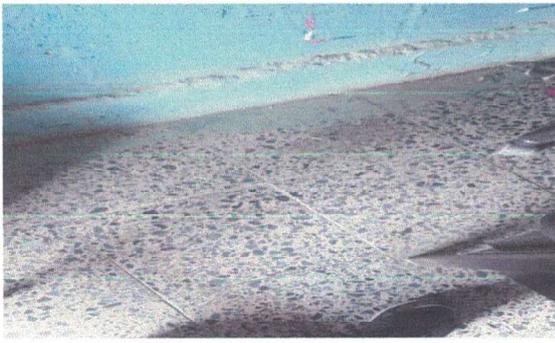
Foto 7: Mantenimiento de piso de granito se va a pulir y lustrar ya que se encuentra muy sucio y opaco.

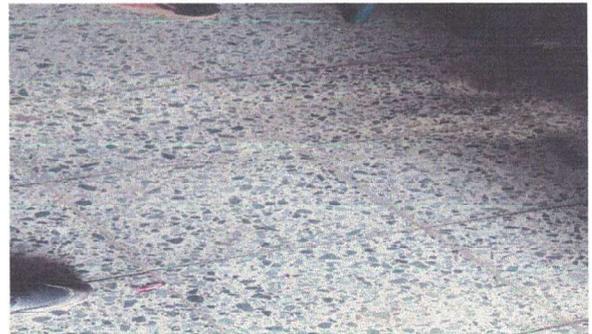
Foto 8: Mantenimiento de piso de granito se va a pulir y lustrar ya que se encuentra muy sucio y opaco.

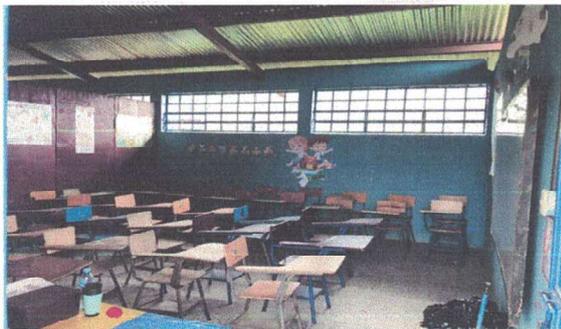
Foto 9: Pintura en muros interiores se encuentra en mal estado.

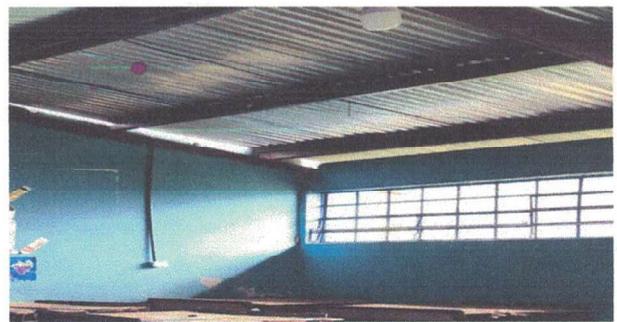
Foto 10: Pintura en muros interiores se encuentra en mal estado

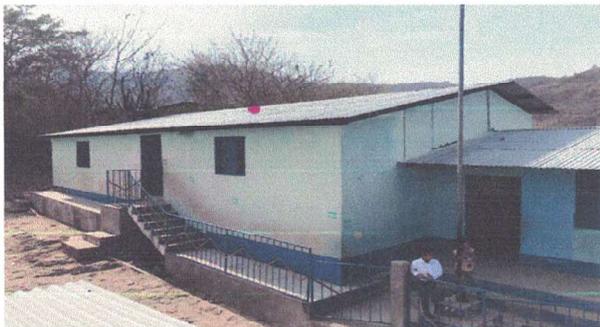
Foto 11: Pintura en muros exteriores se encuentra en mal estado,

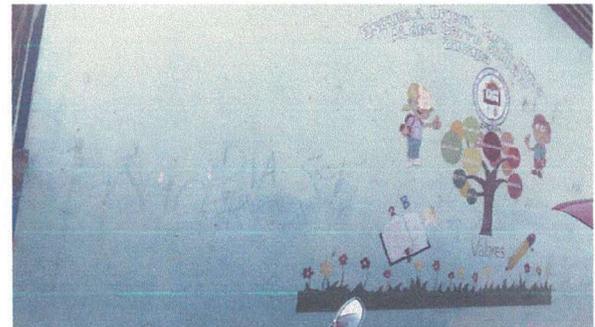
Foto 12: Pintura en muros exteriores se encuentra en mal estado.

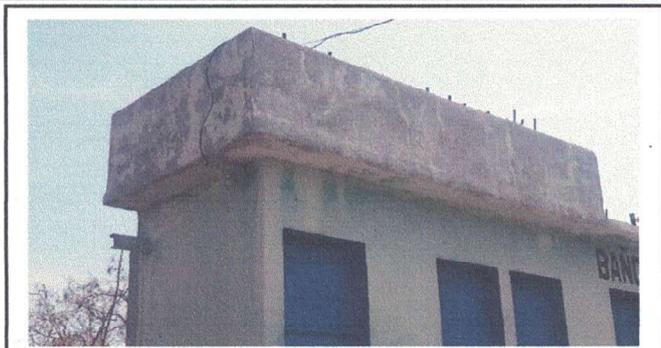
Foto 13: Pintura en muros exteriores que se encuentran en mal estado.

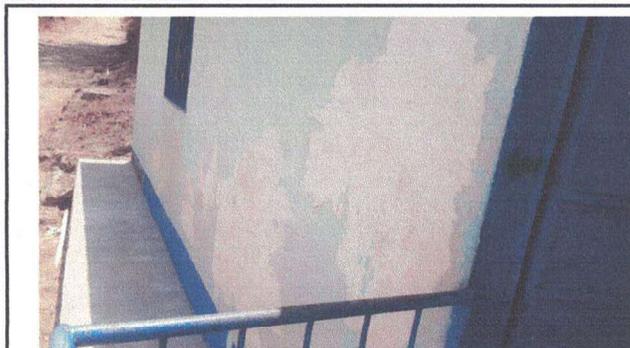
Foto 14: Pintura en exteriores que se encuentra en mal estado.

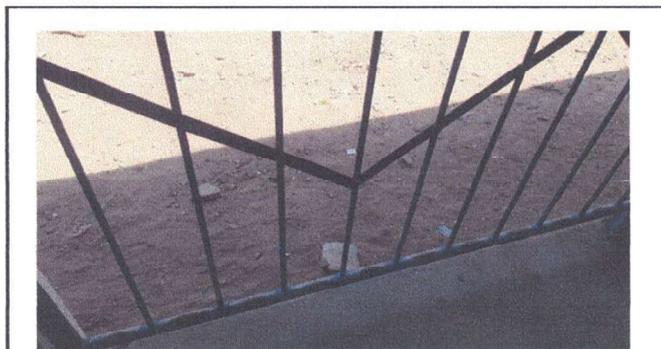
Foto 15: Mantenimiento de barandas de metal que estan deterioradas.

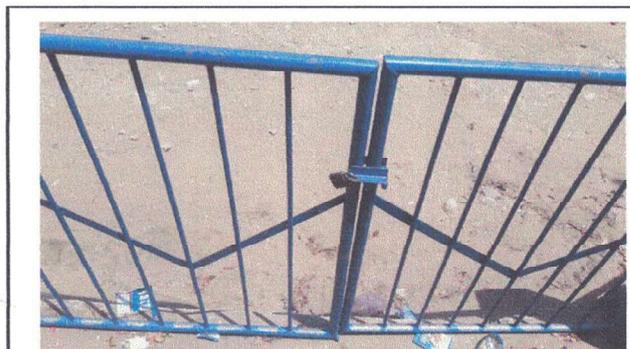
Foto 16: Mantenimiento de barandas de metal que se encuentran en mal estado

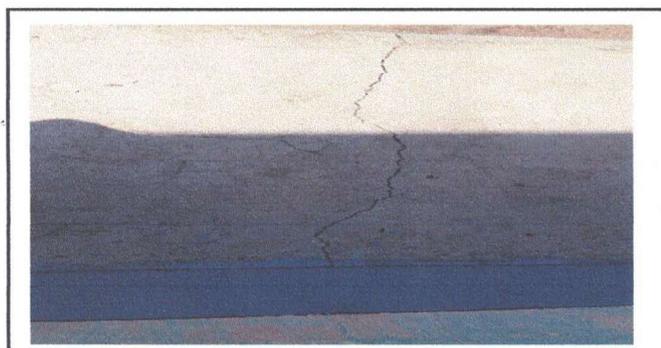
Foto 17: Reparación de concreto de patio que se encuentra agrietado.

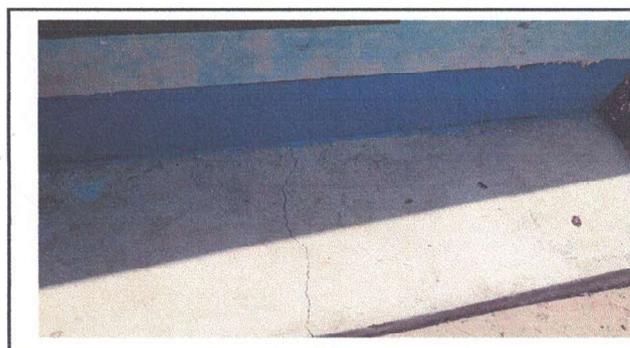
Foto 18: Reparación de concreto de patio que se encuentra agrietado.

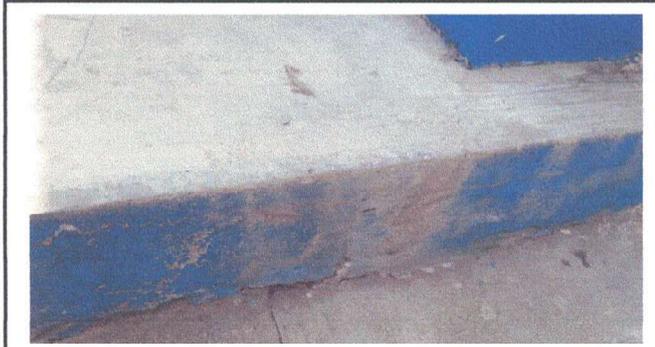
Foto 19: Reparación de concreto de patio que se encuentra en mal estado

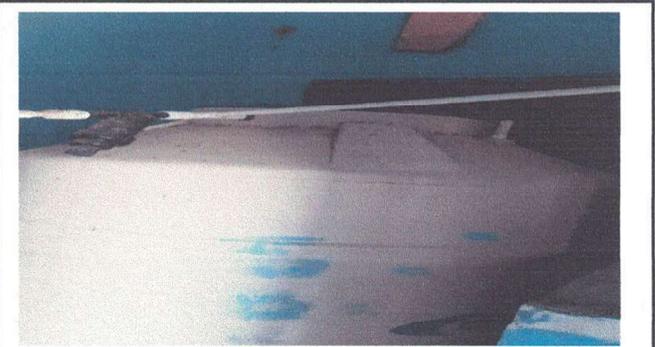
Foto 20: Sustitución de depósito de agua de 1100 litros.

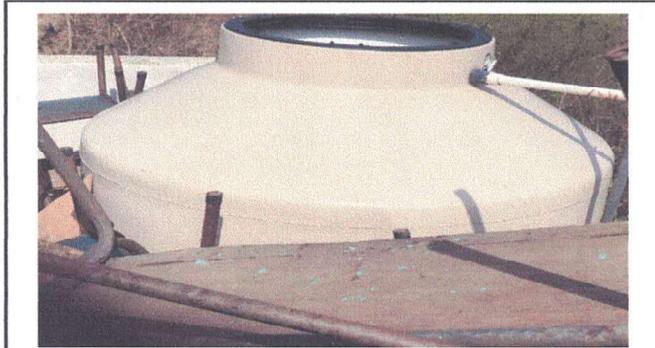
Foto 21: Sustitución de depósito de agua de 1100 litros.

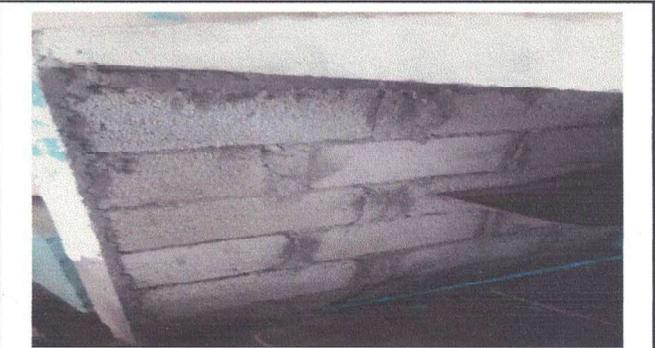
Foto 22: Cernido de las paredes que no tienen.

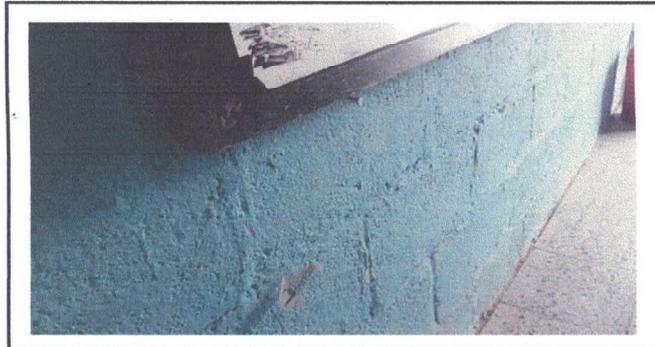
Foto 23: Cernido de paredes que no lo tienen.

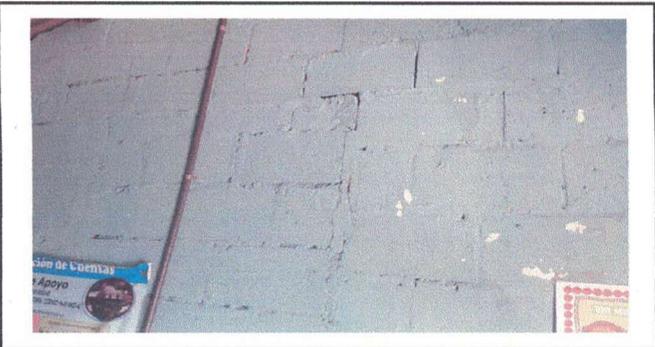
Foto 24: Cernido de paredes que no lo tienen.
