SITUACIÓN DEFICIENCIAS DETERMINADAS:

DEPARTAMENTO:	ZACAPA	MUNICIPIO:	ZACAPA
NOMBRE DEL ESTABLECIMIENTO:	EORM	DIRECCIÓN DEL ESTABLECIMIENTO:	ALDEA EL COCO
CÓDIGO DEL ESTABLECIMIENTO:	19-01-0064-43	FECHA:	9/08/2024

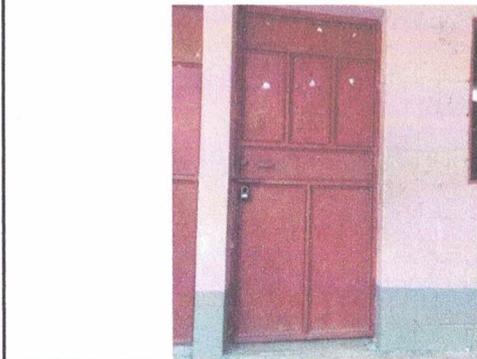
Foto 1: Mantenimiento a Puertas Metalicas. (Desmontarse, Cortarse, Reinstalarse, Lijar y Aplicar 2 Manos de Pintura R15 secado rapido, para Escuela Primaria.

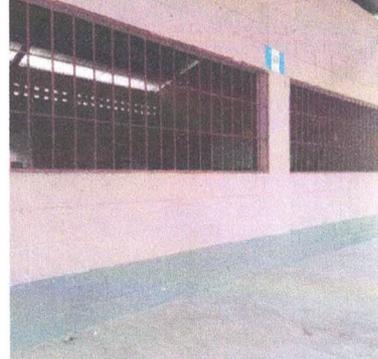
Foto 2: Mantenimiento Balcones Metalicos, Sustitución e Instalación de Ventanas Marcos de PVC. Con Vidrio de 5mm. Y Aplicación de Pintura Latex en AULA PURA, Escuela Primaria.

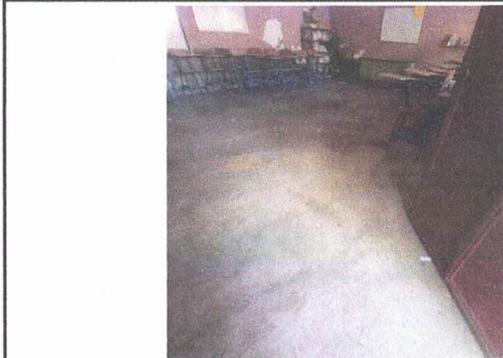
Foto 3: Reparación de Piso, Sustitución de piso de concreto por piso ceramico, en area de AULA PURA, Parte Interna y Aplicación de Pintura Latex en Paredes. Escuela Primaria.

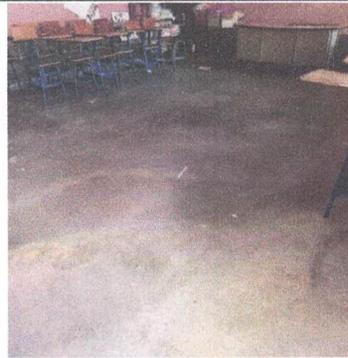
Foto 4: Reparación de Piso, Sustitución de piso de concreto por piso ceramico, en area de AULA PURA, Parte Interna y Aplicación de Pintura Latex en Paredes. Escuela Primaria.

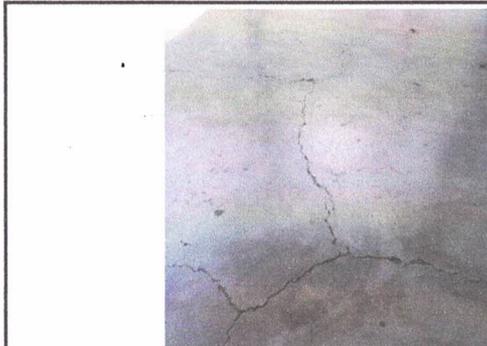
Foto 5: Reparación de Piso, Sustitución de piso de concreto por piso ceramico, en area de DIRECCIÓN Y BODEGA, Parte Interna y Aplicación de Pintura Latex en Paredes. Escuela Primaria.

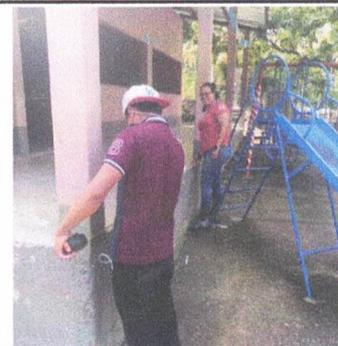
Foto 6: Reparación de Piso, Sustitución de piso de concreto por piso ceramico, en area de CORREDOR, Parte Externa y Aplicación de Pintura Latex en Paredes. Escuela Primaria.

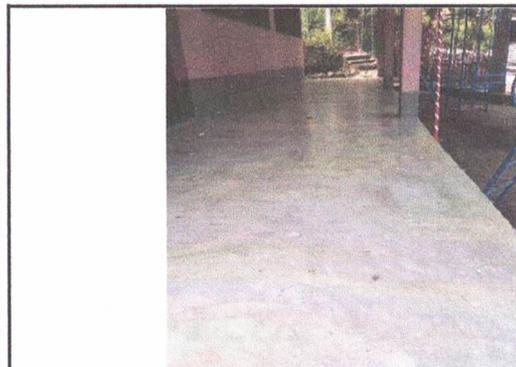
Foto 7: Reparación de Piso, Sustitución de piso de concreto por piso ceramico, en area de CORREDOR, Parte Externa y Aplicación de Pintura Latex en Paredes. Escuela Primaria. /

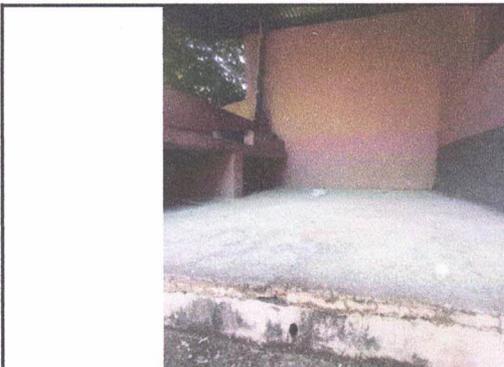
Foto 8: Rehabilitación de Area para Cocina, Sustitución de Piso de Torta por Piso Ceramico IP-IV, Sustitución e Instalación Balcón Metalico, Cerramiento o Tabique de Muro de Block, Aplicación de Pintura R15 e Instalación de Puerta Metalica; Escuela Primaria. /

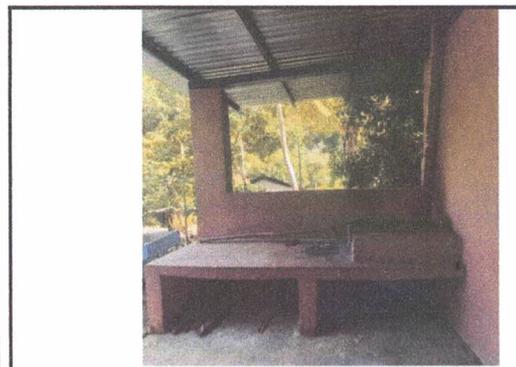
Foto 9: Rehabilitación de Area para Cocina, Sustitución de Piso de Torta por Piso Ceramico IP-IV, Sustitución e Instalación Balcón Metalico, Cerramiento o Tabique de Muro de Block, Aplicación de Pintura R15, Aplicación Pintura Latex e Instalación de Puerta Metalica; Escuela Primaria.

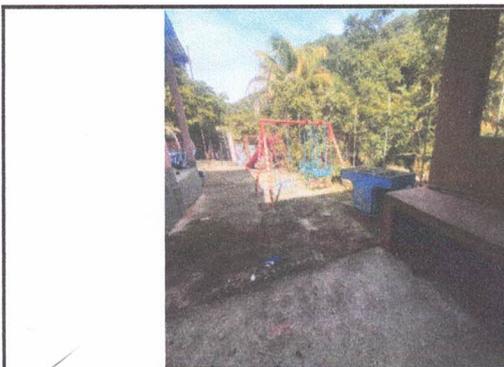
Foto 10: Rehabilitación de Area para Cocina, Sustitución de Piso de Torta por Piso Ceramico IP-IV, Sustitución e Instalación Balcón Metalico, Cerramiento o Tabique de Muro de Block, Aplicación de Pintura R15, Aplicación Pintura Latex e Instalación de Puerta Metalica; Escuela Primaria.

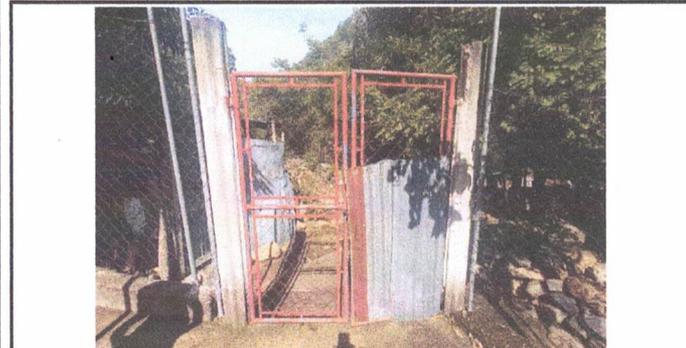
Foto 11: Muro Perimetral: Sustitución de Portón de Acceso Con Tubo Cuadrado de 1 1/2" Chapa 14 y Malla Galvanizada de Rombos de 2" Calibre 12. Para Escuela Primaria.

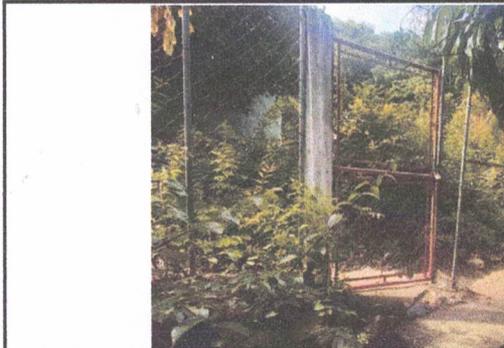
Foto 12: Muro Perimetral: Sustitución de Puerta de Emergencia Con Tubo Cuadrado de 1 1/2" Chápa 14 y Malla Galvanizada de Rombos de 2" Calibre 12. Para Escuela Primaria.
