SITUACIÓN DEFICIENCIAS DETERMINADAS

DEPARTAMENTO:	ZACAPA	MUNICIPIO:	ZACAPA
NOMBRE DEL ESTABLECIMIENTO:	CEIN PAIN	DIRECCIÓN DEL ESTABLECIMIENTO:	ALDEA POTRERITOS
CÓDIGO DEL ESTABLECIMIENTO:	19-01-0088-42	FECHA:	31/05/2024

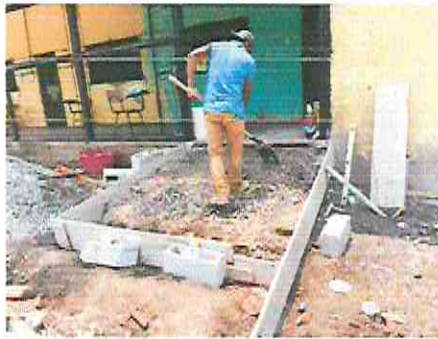
FOTO 1 REPARACIÓN DE RAMPA

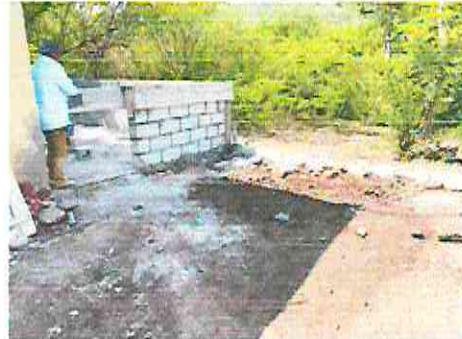
FOTO 2 REPARACIÓN DE MURO DE CONTENCIÓN

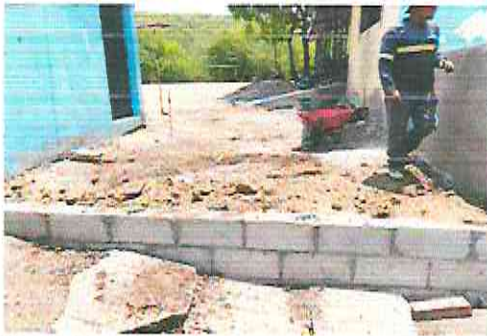
FOTO 3 SUSTITUCIÓN DE PISO DE TORTA Y REPARACIÓN DE MURO DE CONTENCIÓN

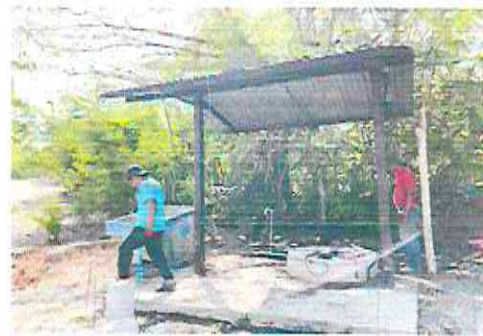
FOTO 4 REPARACIÓN TUBO HG Y MALLA GALBANIZADA

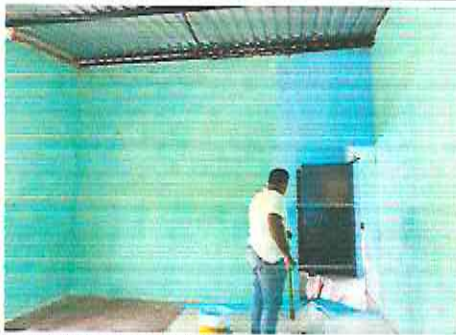
FOTO 5 PINTURA INTERIOR DE MUROS

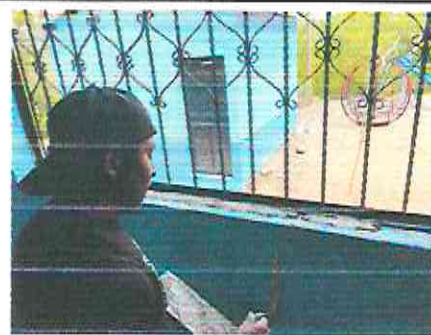
FOTO 6 INSTALACIÓN DE VENTANAS PVC

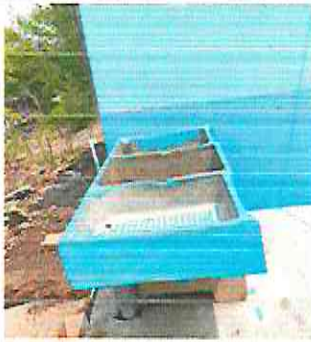
FOTO 7 INSTALACIÓN DE PILA

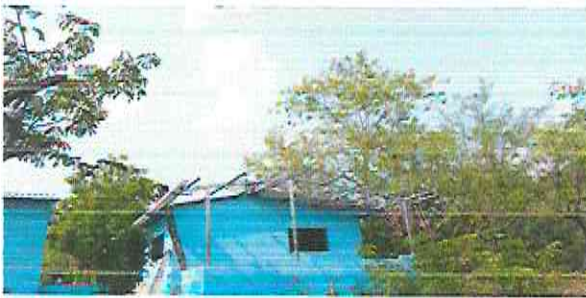
FOTO 9 INSTALACIÓN DE ESTRUCTURA METALICA

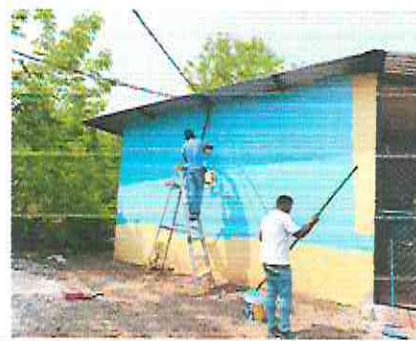
FOTO 10 PINTURA EXTERIO

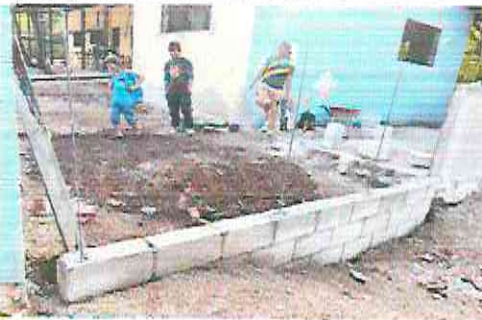
FOTO 11 REPARACIÓN DE MURO CODNTENCIÓN

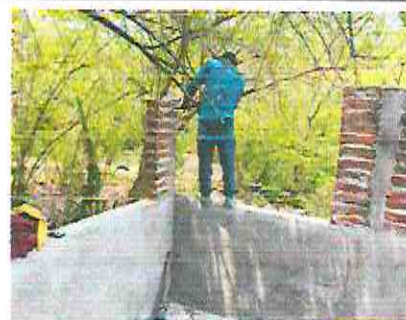
FOTO 12 CERNIDO EN MURO APLICACIÓN DE SABIETA; REPARACIÓN DE MURO PERIMETRAL
