SITUACION DEFICIENCIAS DETERMINADAS

DEPARTAMENTO:	Zecapa	MUNICIPIO:	Zecapa
NOMBRE DEL ESTABLECIMIENTO:	EODP Caserío El Canal, Aldea La Fragua Matutina	DIRECCIÓN DEL ESTABLECIMIENTO:	Caserío El Canal, Aldea La Fragua
CÓDIGO DEL ESTABLECIMIENTO:	19-01-0098-42	FECHA:	1/04/2024

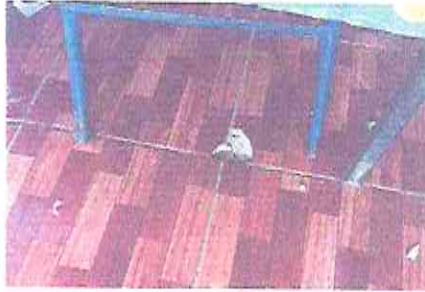
Foto 1 : Sustitución de piso cerámico

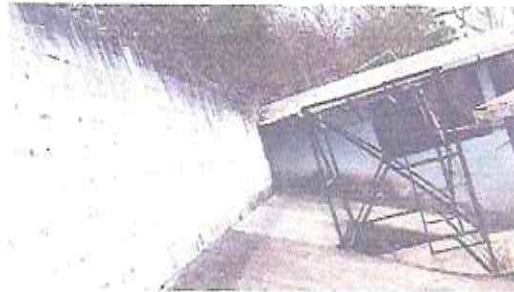
Foto 2: Reparación de muro perimetral de block.

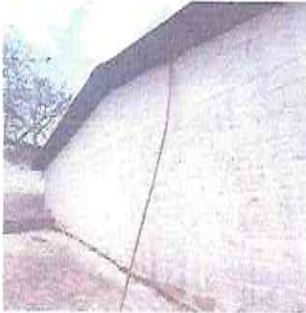
Foto 3: Pintura en muros exteriores e interiores

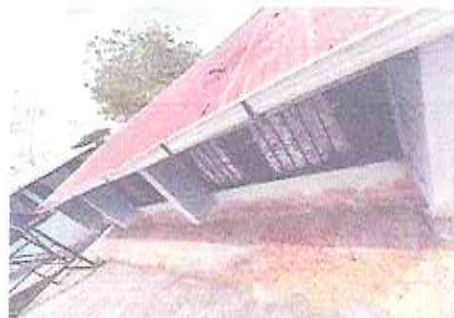
Foto 4: Instalación de lámina troquelada aluzinc

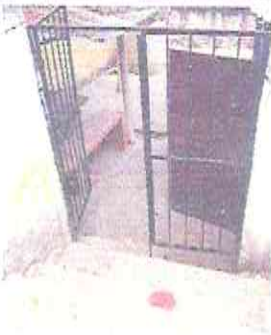
Foto 5: Mantenimiento a portones de metal

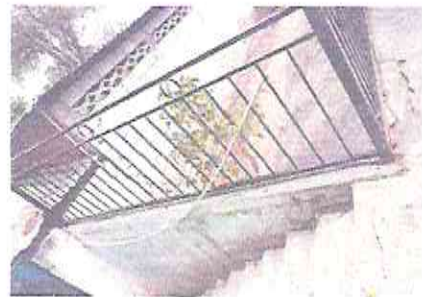
Foto 6: Mantenimiento a barandas de metal

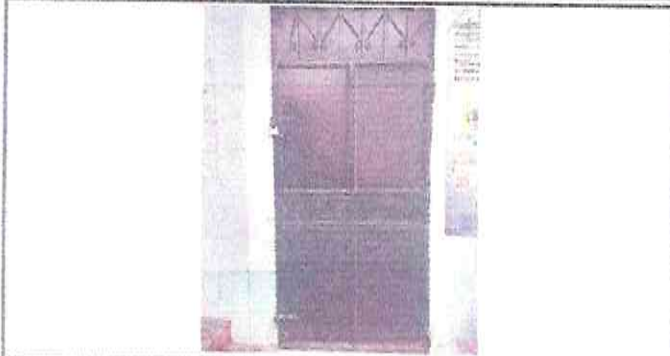
Foto 7: Mantenimiento a estructura (lijado, cambio de tubo, cepillado, sujeciones, aplicación de pintura) Puertas

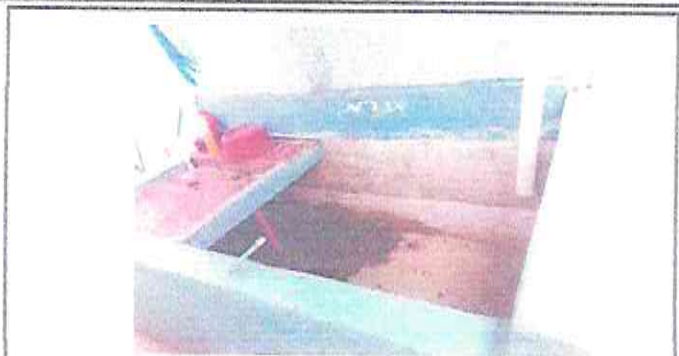
Foto 8: Mantenimiento a las paredes agrietadas de la pila

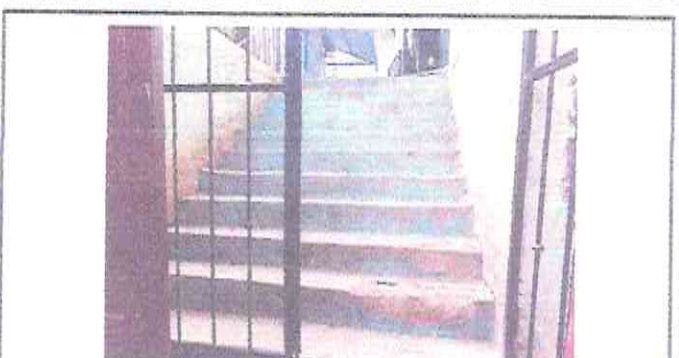
Foto 10: Sustitución de cemento en las gradas

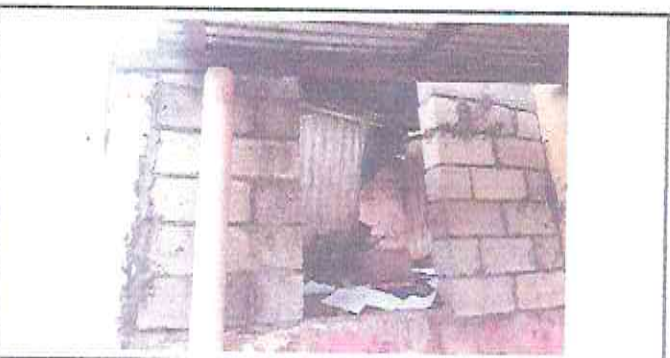
Foto 11: Sustitución de letrina por inodoro

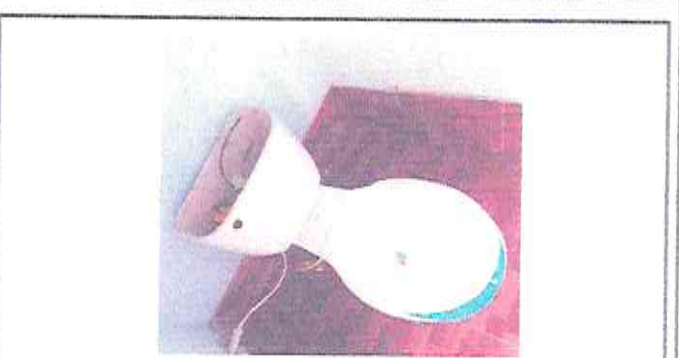
Foto 12: Sustitución inodoro

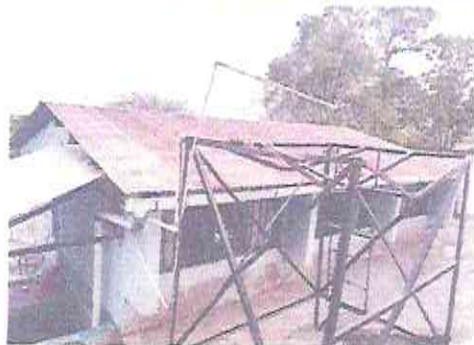
Foto 13: Sustitución de depósito de agua 1 100 lt

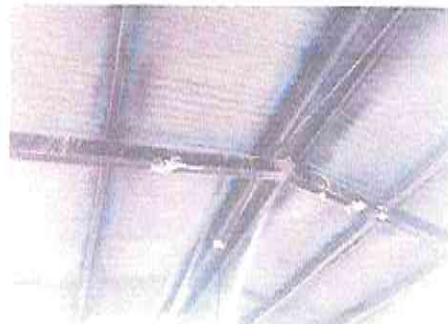
Foto 14: Mantenimiento a estructura de soporte de metal, Costaneras

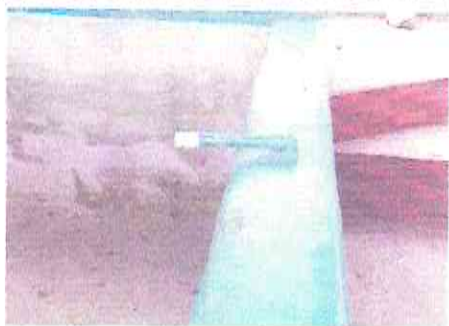
Foto 15: Sustitución de llave de chorro

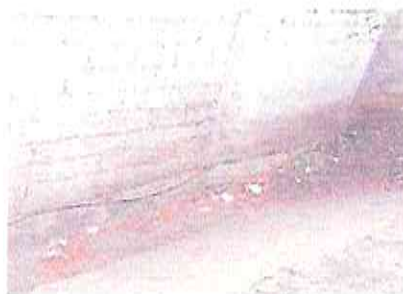
Foto 16: Sustitución de tubería línea principal
