SITUACIÓN DEFICIENCIAS DETERMINADAS

DEPARTAMENTO:	Zacapa	MUNICIPIO:	Zacapa
NOMBRE DEL ESTABLECIMIENTO:	Escuela Oficial Rural Mixta	DIRECCIÓN DEL ESTABLECIMIENTO:	Aldea El Trapiche
CÓDIGO DEL ESTABLECIMIENTO:	19-01-0106-43	FECHA:	7/05/2024

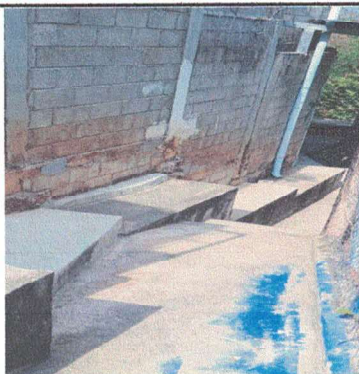
Foto 1: Repello de las paredes de la escuela en la parte de atrás.

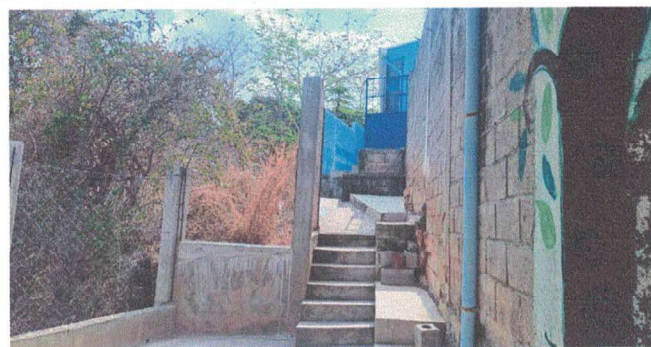
Foto 2: Repello de la escuela para protección de las paredes.

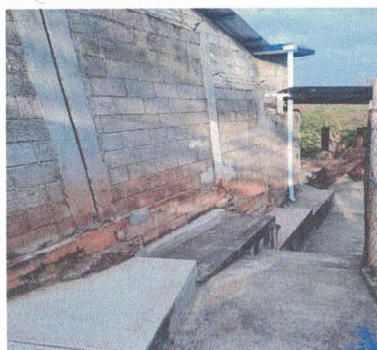
Foto 3: Repello de muro.

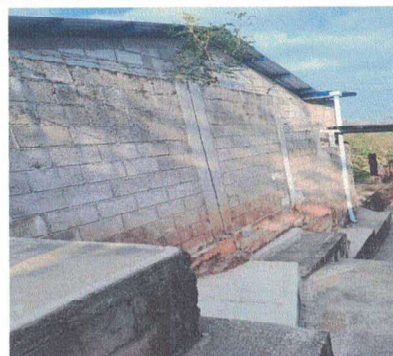
Foto 4: Reparación de muro perimetral en la parte de atrás de la escuela.

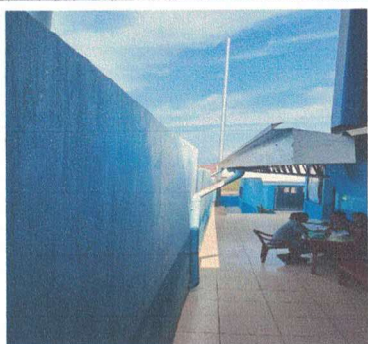
Foto 5: Estructura portante de metal corredor de toda la escuela.

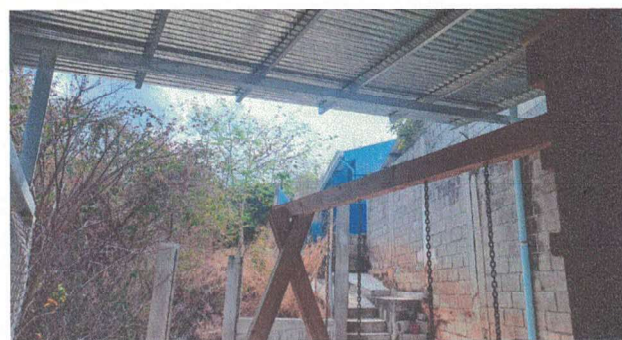
Foto 6: Instalación de lamina en el área de juegos por lluvia y sol.

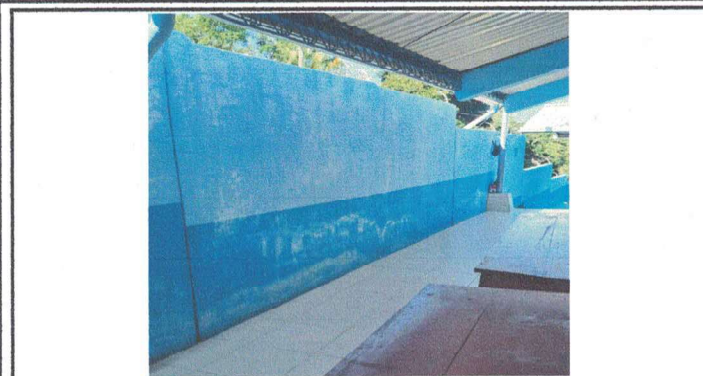
Foto 1: Pintura de interior de la escuela, se encuentra en mal estado.

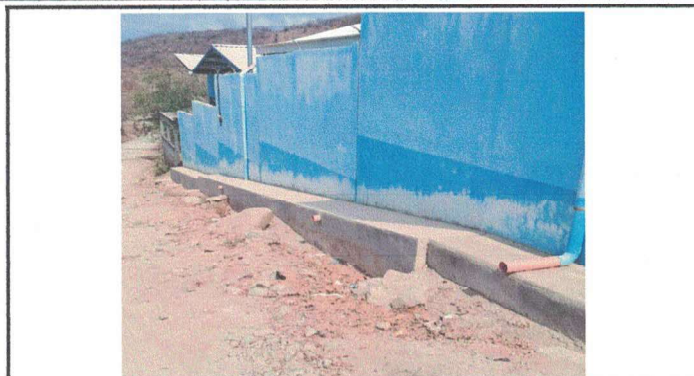
Foto 2: Pintura de la escuela en todos sus exteriores.

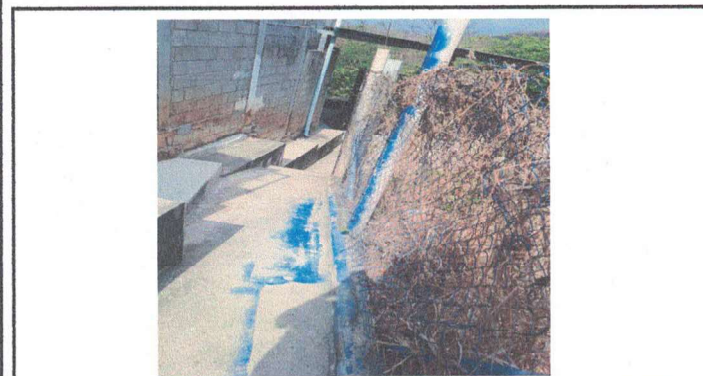
Foto 3: Reparación de muro perimetral que por la lluvia se cayó.

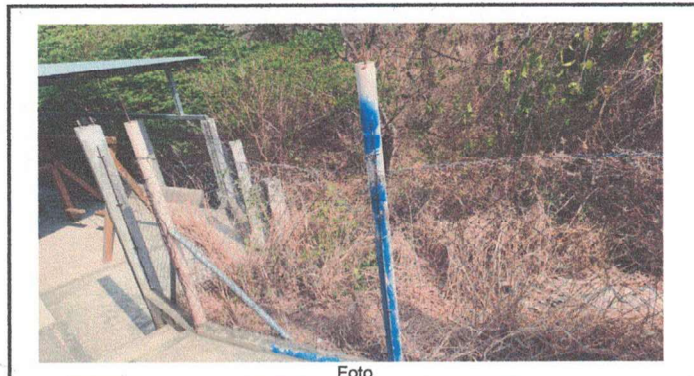
Foto 4: Reparación de muro perimetral en la parte de atrás de la escuela.

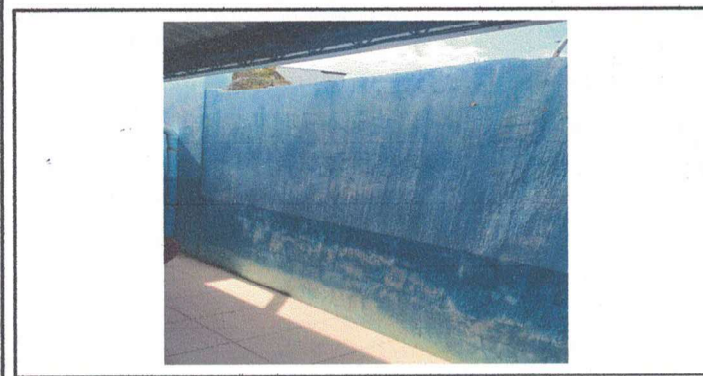
Foto 5: Reparación de techo en todo el corredor de la escuela porque cuando llueve se filtra el agua.

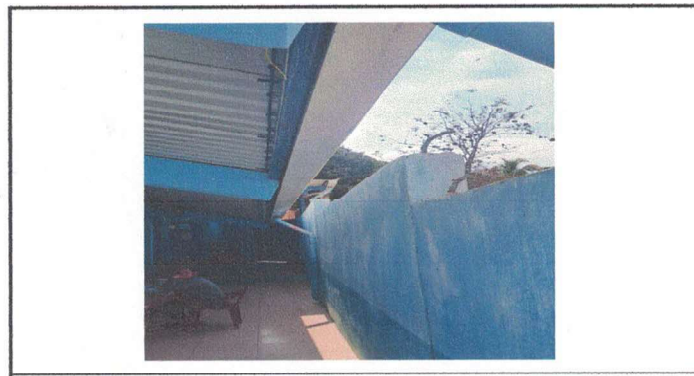
Foto 6: Reparación de techo por filtraciones de agua.

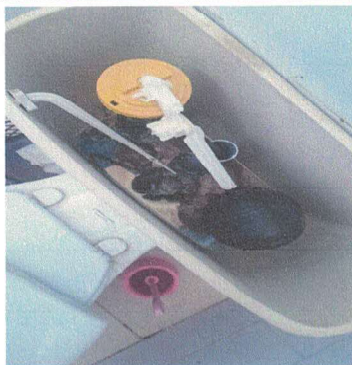
Foto 1: Cambio de accesorios de inodoros.

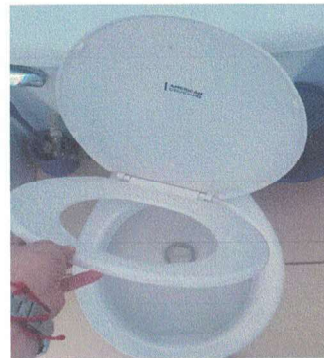
Foto 2: Sustitución de tapadera de sanitario.

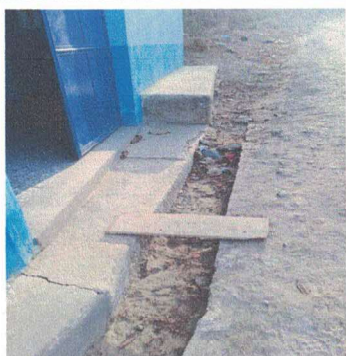
Foto 3: Reparación de cuneta de concreto.

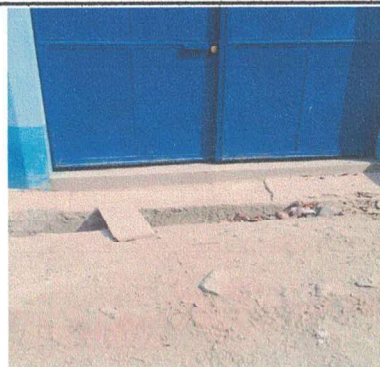
Foto 4: Reparación de la cuneta es para evitar acumulación de basura tierra porque en invierno se estanca el agua.

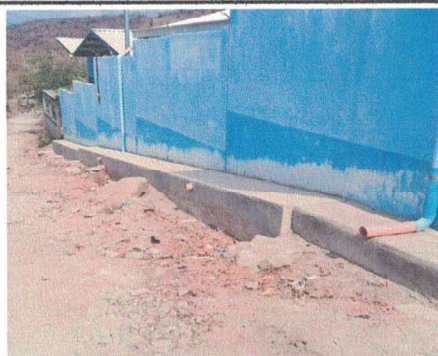
Foto 5: Reparación de banqueta de concreto, por daños ocasionados por la lluvia.

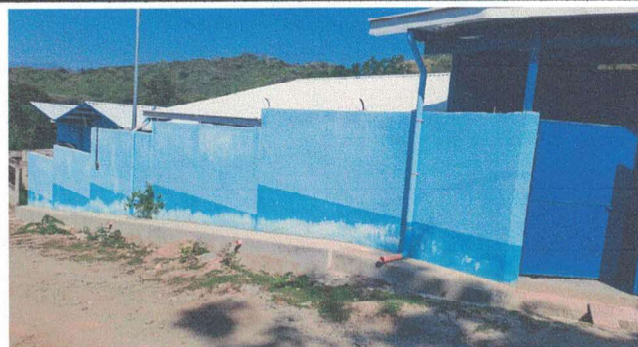
Foto 6: Reparación de la banqueta por problemas de lluvia o deslave.
