SITUACIÓN DEFICIENCIAS DETERMINADAS

DEPARTAMENTO:	Zacapa	MUNICIPIO:	ZACAPA
NOMBRE DEL ESTABLECIMIENTO:	ESCUELA OFICIAL RURAL MIXTA	DIRECCIÓN DEL ESTABLECIMIENTO:	CASERÍO LA PLANCHA, ALDEA LA FRAGUA
CÓDIGO DEL ESTABLECIMIENTO:	ZACAPA	FECHA:	29/07/2024

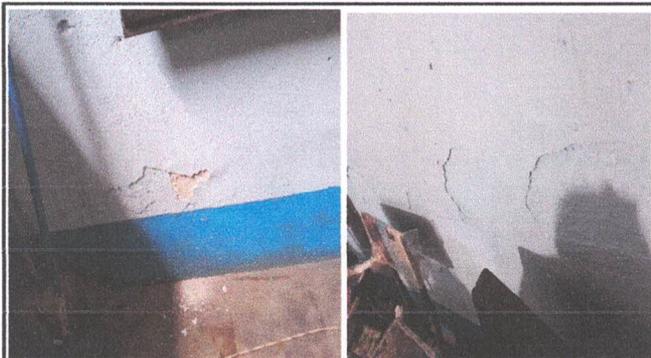
Foto 1: Reparación de repello en muro o pared de las aulas 2, 3, 4 debido al mal estado que tienen por la humedad.

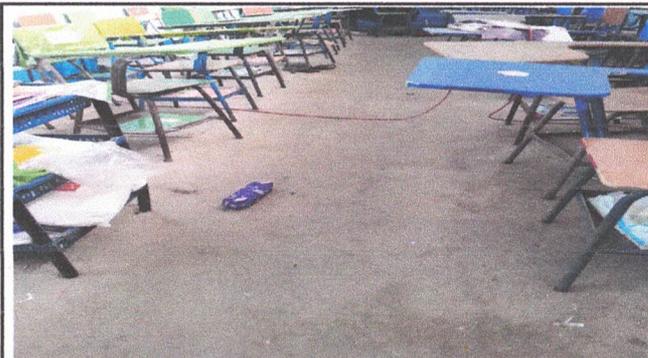
Foto 2: Sustitución de piso gris por piso cerámico en el aula 6.

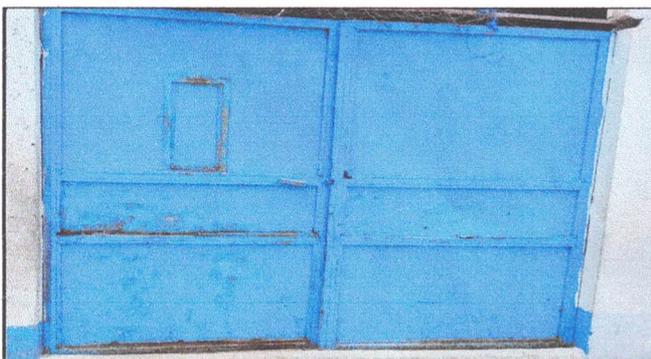
Foto 3: Sustitución de portón que se encuentra para el lado de la cancha el cual se encuentra bastante deteriorado debido al tiempo que tiene.

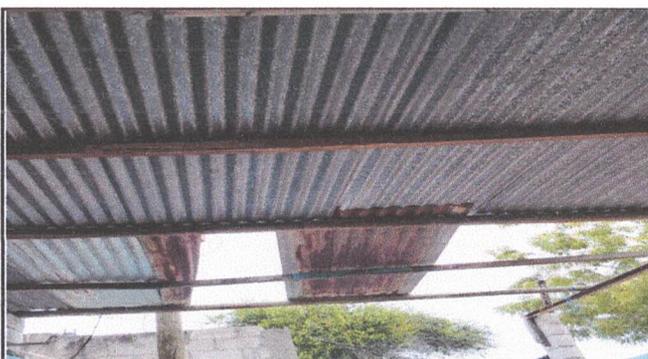
Foto 4: Cambio de estructura de madera por estructura de metal en galera de patio, no incluye cubierta de lámina.

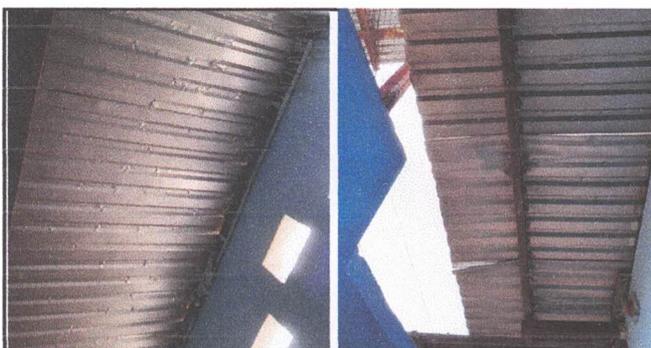
Foto 5: Sustitución de cubierta de lámina troquelada calibre 26 por lámina nueva en las aulas 1, 2, 3 y 4 ya que se encuentra en muy mal estado.

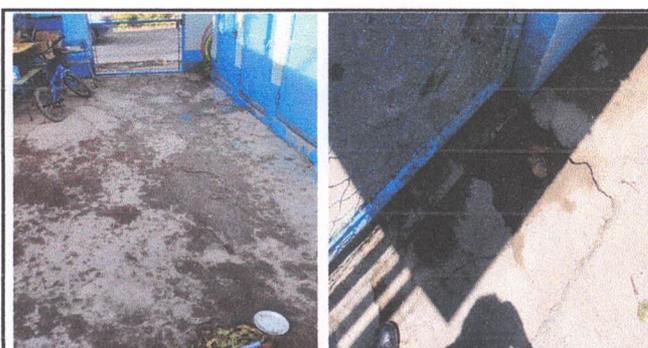
Foto 6: Sustitución de torta de cemento por una nueva que tenga desnivel en el área que se tiene como patio.
