SITUACIÓN DEFICIENCIAS DETERMINADAS

DEPARTAMENTO:	ZACAPA	MUNICIPIO:	ZACAPA
NOMBRE DEL ESTABLECIMIENTO:	INSTITUTO NACIONAL DE EDUCACIÓN DIVERSIFICADA	DIRECCIÓN DEL ESTABLECIMIENTO:	7A. AVENIDA "A" FINAL Y 9A. CALLE ZONA 2, BARRIO
CÓDIGO DEL ESTABLECIMIENTO:	19-01-0116-46	FECHA:	14/03/2024

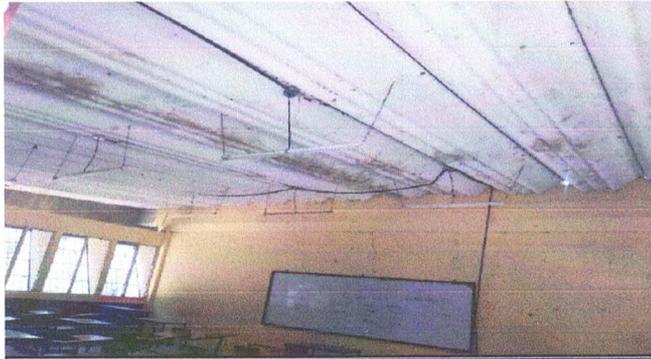
Foto 1: SUSTITUCIÓN DE LAMINA TIPO TEJA POR LAMINA TROQUELADA EN AULA DE CLASES

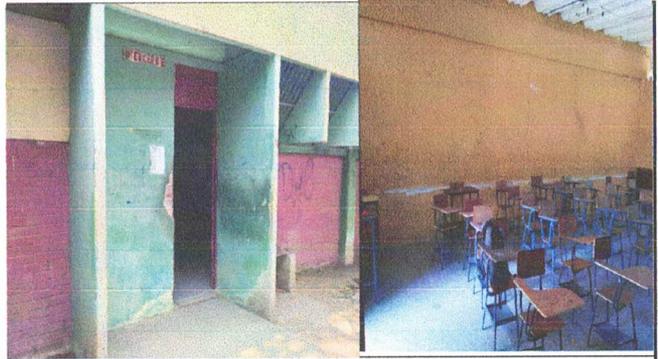
Foto 2: PINTURA EN EXTERIOR DE MUROS DE LAS AULAS Y SERVICIOS SANITARIOS DEL ESTABLECIMIENTO EDUCATIVO.

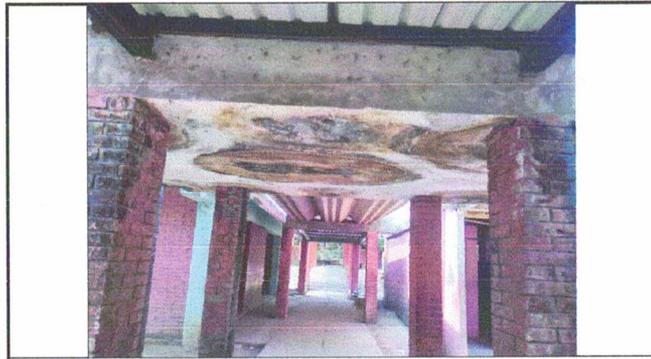
Foto 3: Impermeabilización de área de rotoplas que alimenta de agua a los servicios sanitarios.

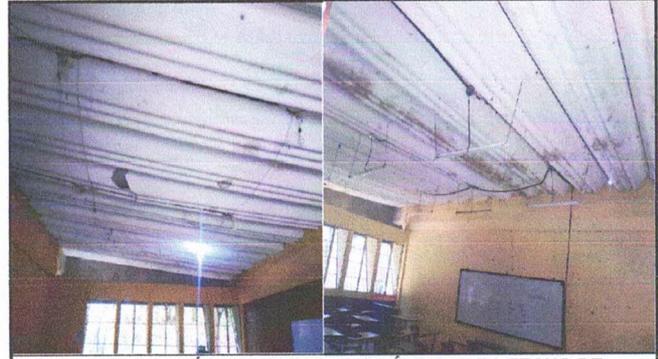
FOTO 4: COLOCACIÓN DE SOPORTE METÁLICO PARA TECHO DE LAMINA TROQUELADA EN DOS AULAS DEL MÓDULO I.

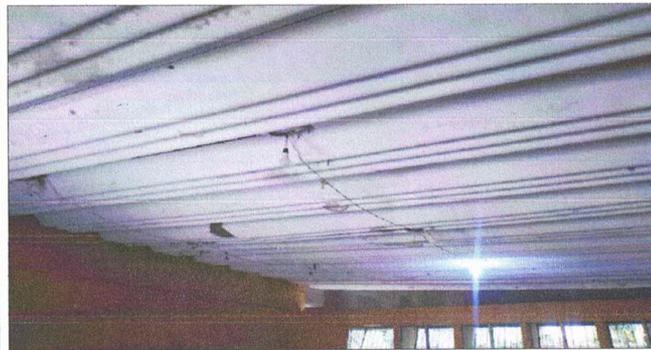
FOTO 5: INSTALACIÓN ELECTRICA EN AULAS DE CLASES DEL MÓDULO I.

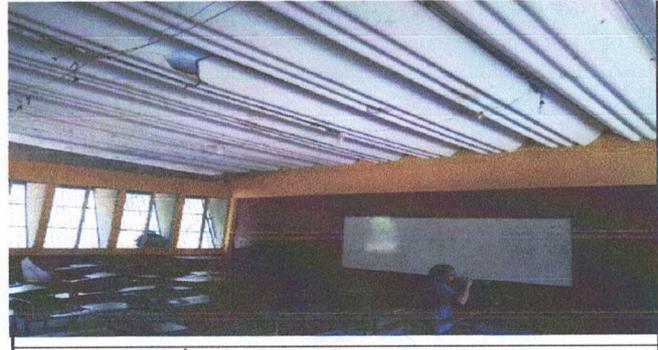
Foto 6: SUSTITUCIÓN DE LAMINA TIPO TEJA POR LAMINA TROQUELADA EN AULA DE CLASES.
