SITUACIÓN DEFICIENCIAS DETERMINADAS

DEPARTAMENTO:	ZACAPA	MUNICIPIO:	ZACAPA
NOMBRE DEL ESTABLECIMIENTO:	INEB TS LLANO DE PIEDRAS	DIRECCIÓN DEL ESTABLECIMIENTO:	ALDEA LLANO DE PIEDRAS
CÓDIGO DEL ESTABLECIMIENTO:	19-01-0119-45	FECHA:	28/05/2024

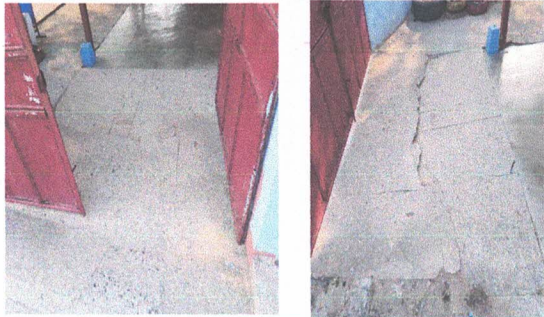
AREA DE EXTERIORES: SUSTITUCIÓN DE LOSA DE CONCRETO DE PATIO

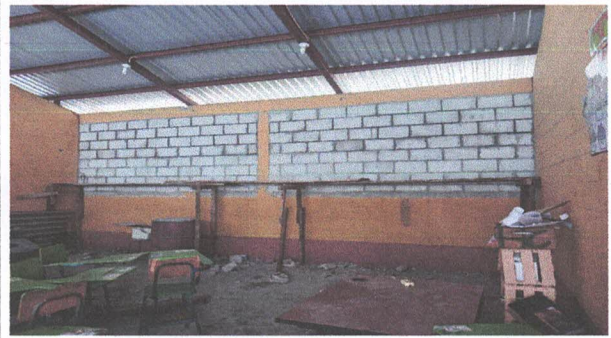
AREA DE EXTERIORES: PINTURA EN MUROS

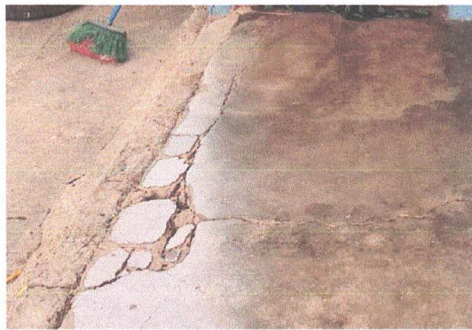
AREA DE EXTERIORES: SUSTITUCIÓN DE PISO DE CEMENTO LIQUIDO

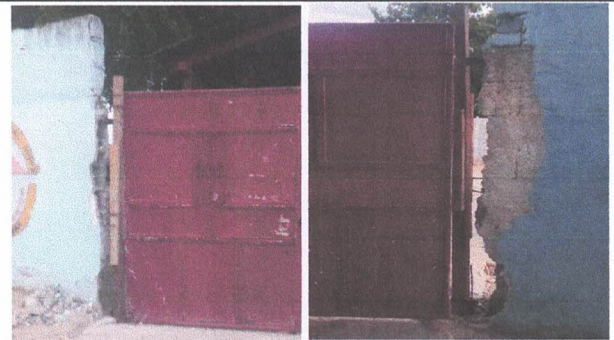
AREA DE EXTERIORES: REPARACIÓN DE COLUMNAS DE MURO PERIMETRAL. (BARILLAS PODRIDAS).

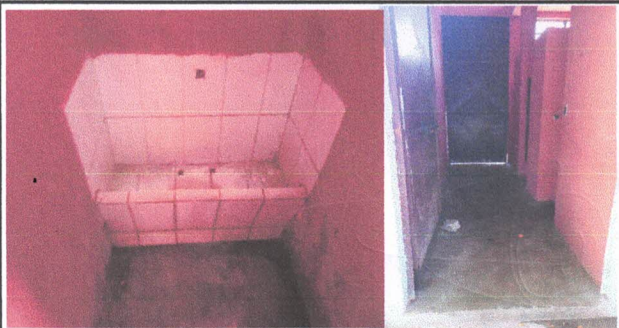
AREA DE BAÑOS: SUSTITUCIÓN A MINGITORIO DE LOSA / SUSTITUCIÓN DE PISO DE CONCRETO A PISO CERÁMICO Y AZULEJO EN PAREDES

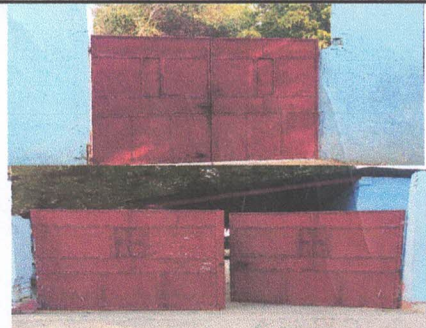
AREA DE EXTERIORES: SUSTITUCION DE PORTON DE METAL

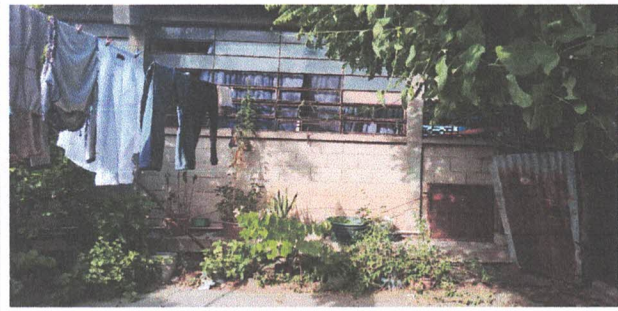
AULAS: CERRAMIENTO DE VANO CON BLOCK (4 VENTANAS DE 4.10 X 2.10 C/U)

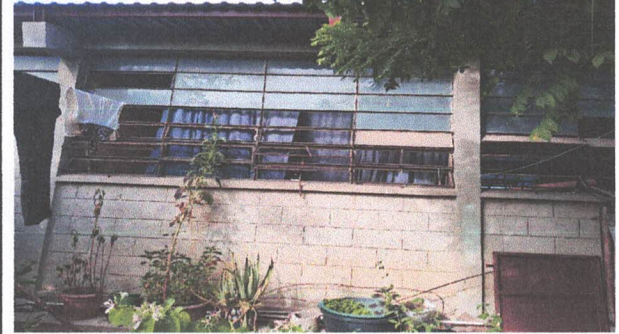
AULAS: CERRAMIENTO DE VANO CON BLOCK (4 VENTANAS DE 4.10 X 2.10 C/U)

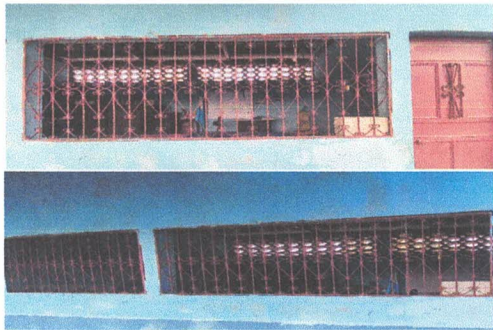
AULAS: MANTENIMIENTO A BALCONES DE METAL

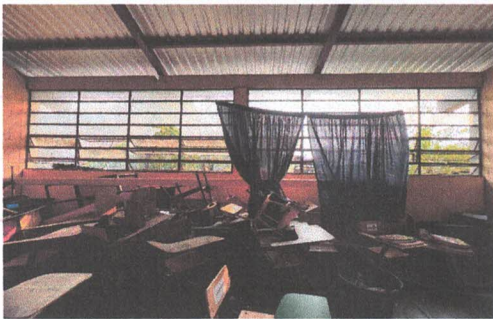
AULAS: FABRICACIÓN Y SUSTITUCIÓN DE BALCON DE METAL A VENTANA PVC
