SITUACIÓN DEFICIENCIAS DETERMINADAS: PREVIO DURANTE POSTERIOR

DEPARTAMENTO:	ZACAPA	MUNICIPIO:	ZACAPA
NOMBRE DEL ESTABLECIMIENTO:	EORM ALDEA PIE DE LA CUESTA	DIRECCIÓN DEL ESTABLECIMIENTO:	ALDEA PIE DE LA CUESTA
CÓDIGO DEL ESTABLECIMIENTO:	19-01-0739-43	FECHA:	2/05/2024

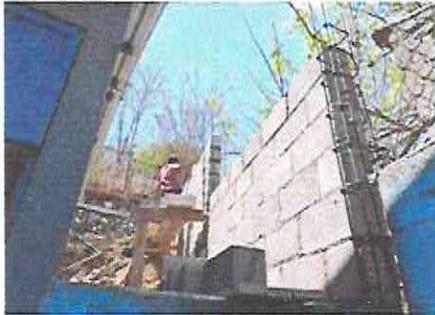
Foto 1: Parte del área donde se agrega altura al muro perimetral, requiere, repello y cernido.

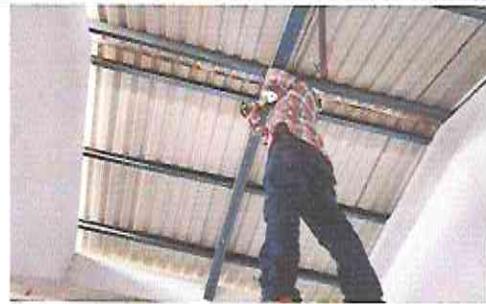
Foto 2: instalación de dos unidades de iluminación en dos salones de clase.

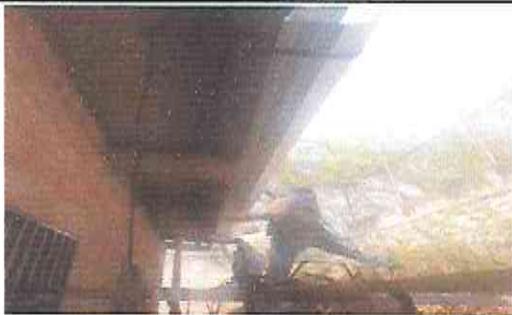
Foto 3: Área donde se instala un canal y tubería para conducción de agua pluvial.

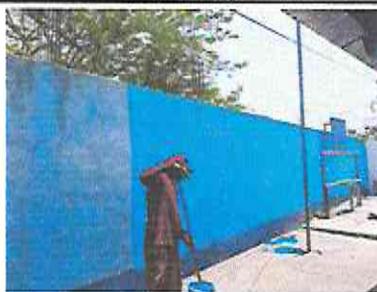
Foto 5: Pintura del muro perimetral (principal) ambos lados, se rotulará con el nombre del centro educativo.

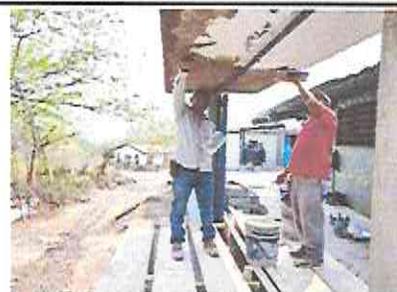
Foto 6: Mantenimiento a soporte concreto sobre el portón

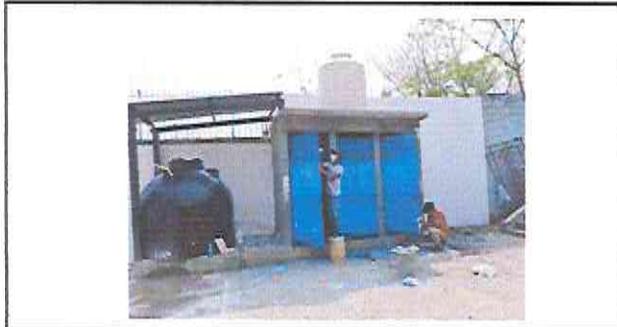
Foto 7: Parte del área donde se le da mantenimiento a las puertas.

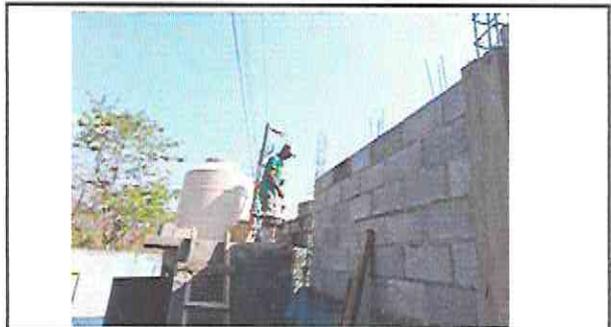
Foto 8: Parte del área donde se le agrega altura al muro perimetral, así como repello y cernido.

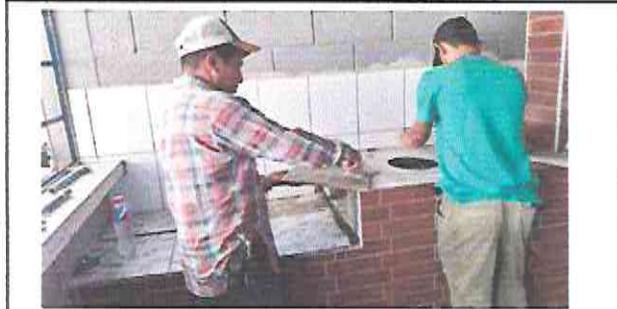
Foto 9: Cambio de plancha de estufa, colocación de azulejo, resanado de paredes y colocación de piso antideslizante.

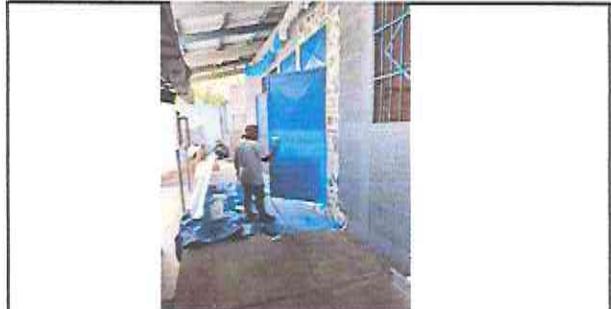
Foto 10: Parte del área donde se le brinda mantenimiento a las puertas.

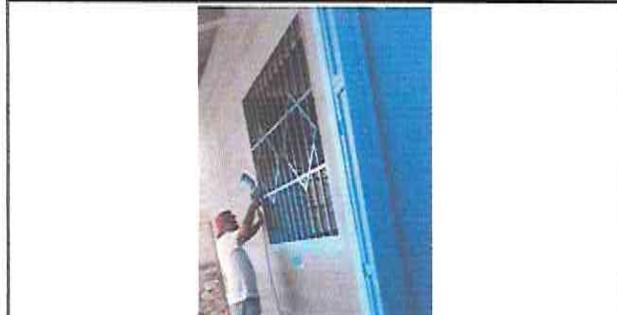
Foto 11: Parte del área donde se le brinda mantenimiento a la estructura de balcones.

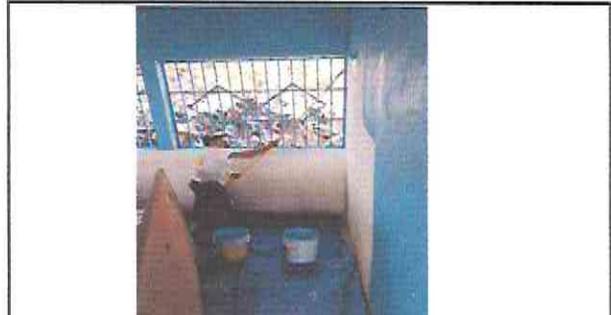
Foto 12: Parte del área donde se pintan muros exteriores e interiores.
