SITUACIÓN DEFICIENCIAS DETERMINADAS: PREVIO DURANTE POSTERIOR

DEPARTAMENTO:	ZACAPA	MUNICIPIO:	ZACAPA
NOMBRE DEL ESTABLECIMIENTO:	EORM ALDEA PIE DE LA CUESTA	DIRECCIÓN DEL ESTABLECIMIENTO:	ALDEA PIE DE LA CUESTA
CÓDIGO DEL ESTABLECIMIENTO:	19-01-0739-43	FECHA:	21/05/2024

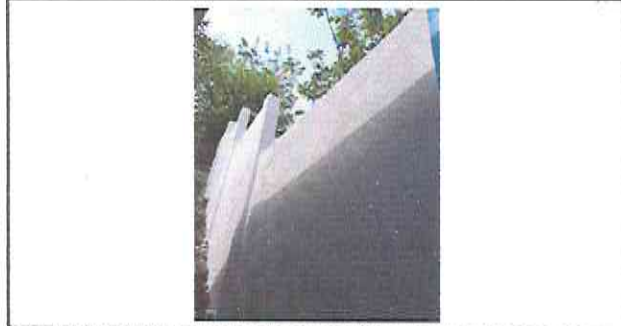
Foto 1: Parte del área donde se le agregó altura al muro perimetral, así como también repello y cernido.

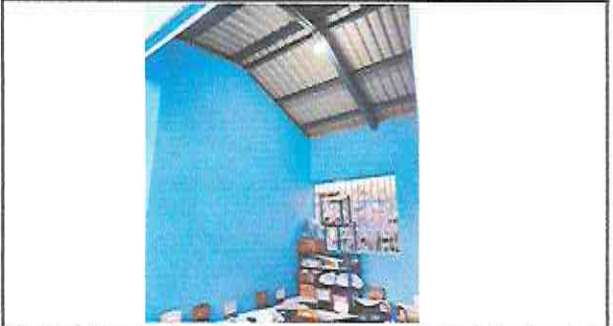
Foto 2: Salón donde se agregó una de las dos unidades de iluminación.

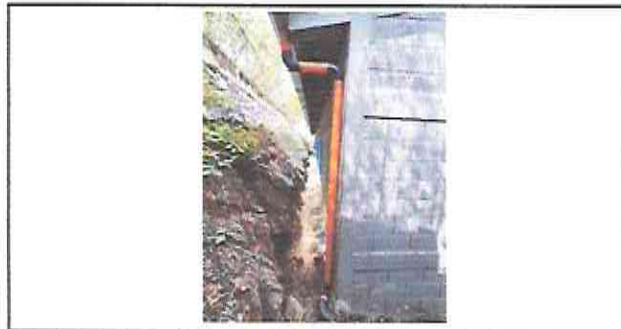
Foto 3: Área donde se instaló canal y tubería para conducción de agua pluvial.

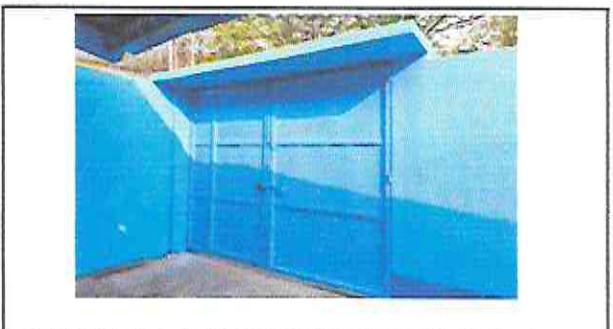
Foto 4: Portón que se le brindó mantenimiento, sustitución de chapa y soporte de concreto finalizado.

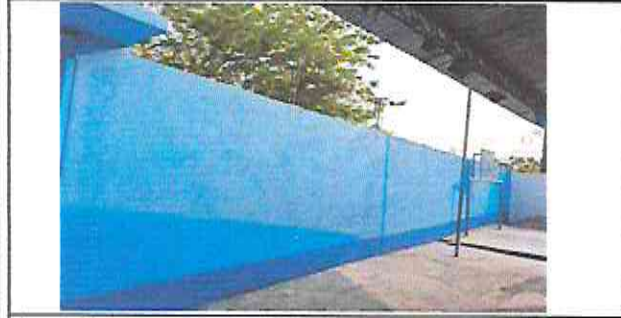
Foto 5: Pintura del muro perimetral (principal) interior, con su zócalo.

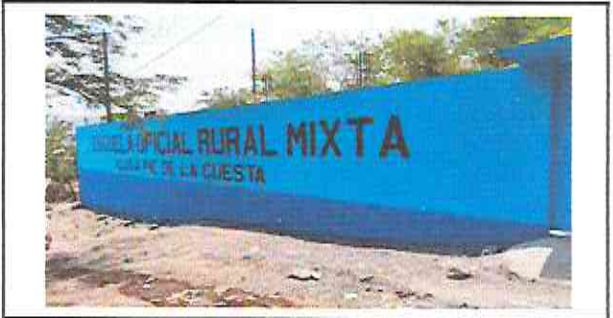
Foto 6: Muro perimetral (principal) frente, rotulado con su respectivo zócalo.

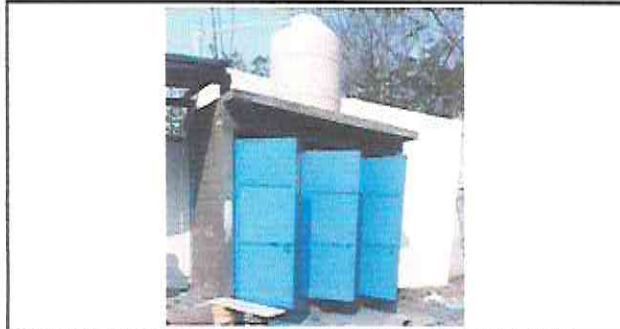
Foto 7: Parte del área donde se le brindó mantenimiento a las puertas.

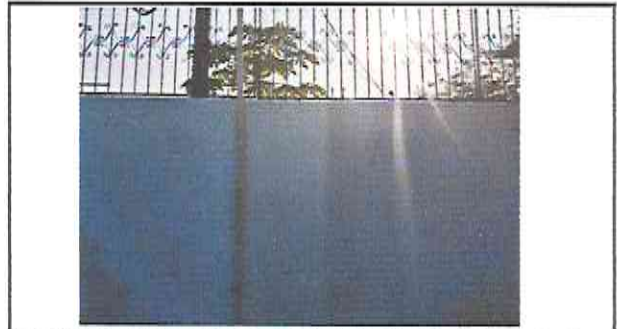
Foto 8: Parte del área donde se le agregó repello y cernido.

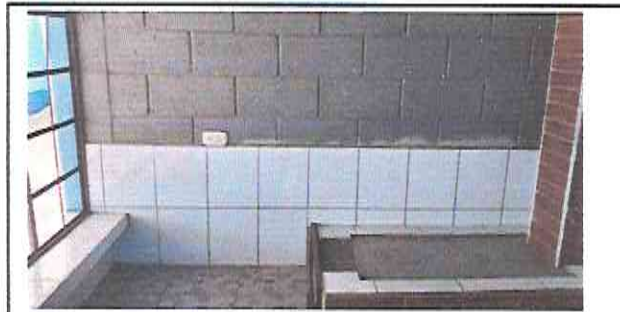
Foto 9: Cambio de plancha de estufa, colocación de azulejo, resanado de paredes y colocación de piso antideslizante.

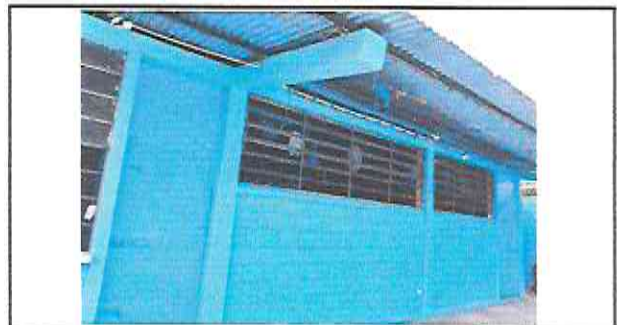
Foto 10: Parte del área donde se le brindó mantenimiento a las puertas.

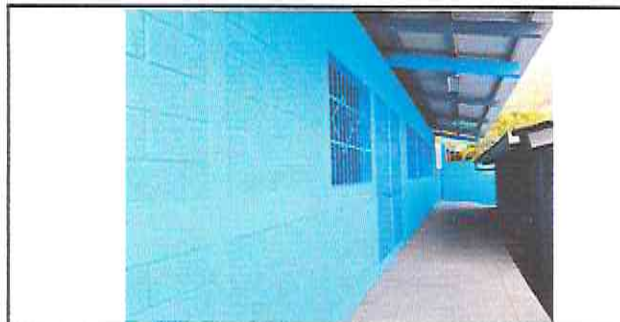
Foto 11: Parte del área donde se le brindó mantenimiento a la estructura de balcones, pintura de puertas y pintura de muros exteriores.

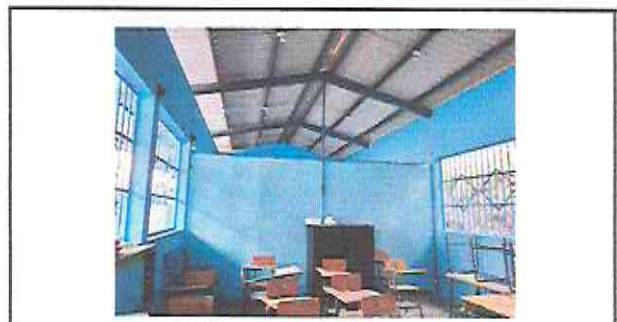
Foto 12: Parte del área donde se pintaron muros exteriores e interiores.
