ITUACIÓN DE FIEGNCIAS DETERMINADAS: PREVIO DURANTE POSTERIOR

DEPARTAMENTO:	ZACAPA	MUNICIPIO:	ZACAPA
NOMBRE DEL ESTABLECIMIENTO:	EORM	DIRECCIÓN DEL ESTABLECIMIENTO:	CASERIO CERRO PELÓN
CÓDIGO DEL ESTABLECIMIENTO:	19-01-0926-43	FECHA:	20/09/2024

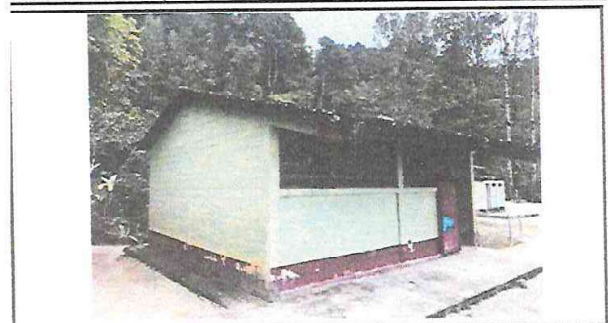
Foto 1: Reparación de Cubierta de Techo de AULA PURA. Debe Removerse la Lámina de Asbesto cemento para darle Mantenimiento a la Estructura Existente y Luego Sustituir Lámina Troquelada C26 Legítima, Retiro y Sustitución de Puerta y Balcones. Suministro de Pintura Latex.

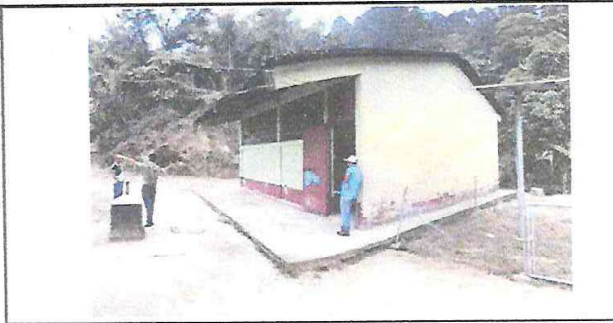
Foto 2: Reparación de Cubierta de Techo de AULA PURA. Debe Removerse la Lámina de Asbesto cemento para darle Mantenimiento a la Estructura Existente y Luego Sustituir Lámina Troquelada C26 Legítima, Retiro y Sustitución de Puerta y Balcones. Suministro de Pintura Latex.

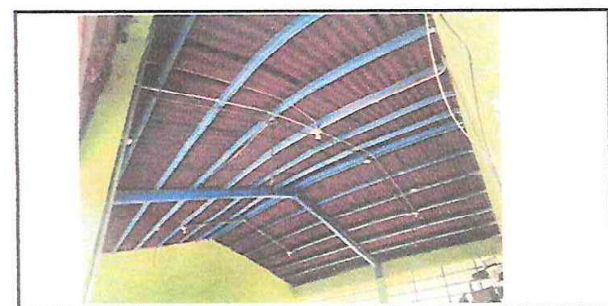
Foto 3: Reparación de Cubierta de Techo de AULA PURA. Debe Removerse la Lámina de Asbesto cemento para darle Mantenimiento a la Estructura Existente y Luego Sustituir Lámina Troquelada C26 Legítima, Retiro y Sustitución de Puerta y Balcones. Suministro de Pintura Latex.

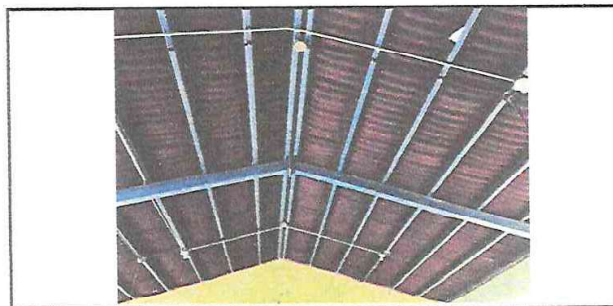
Foto 4: Reparación de Cubierta de Techo de AULA. Debe Removerse la Lámina Perfil 10 o de Asbesto cemento para darle Mantenimiento a la Estructura Existente y Luego Sustituir Lámina Troquelada C26 Legítima, Fijación de Canales Metalicos y BAP.

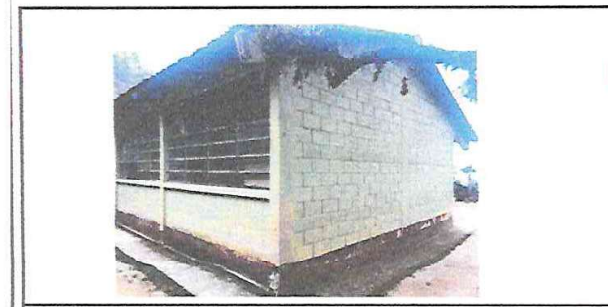
Foto 5: Reparación de Cubierta de Techo. Debe Removerse la Lámina de Asbesto cemento para darle Mantenimiento a la Estructura Existente y Luego Sustituir Lámina Troquelada C26 Legítima, Retiro y Sustitución de Puerta y Balcones. Suministro de Pintura Latex. (VISTA ISOMÉTRICA POSTERIOR AULA PURA).

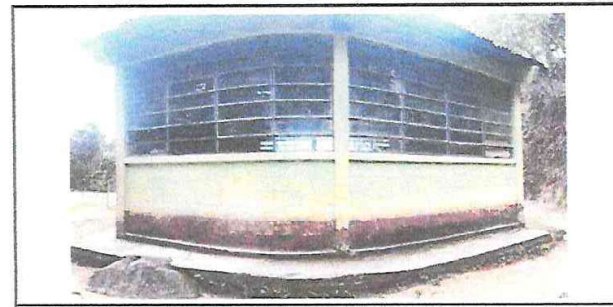
Foto 6: Retiro y Sustitución de Balcones Metalicos de AULA PURA.

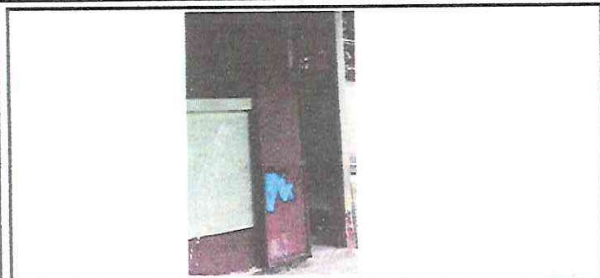
Foto 7: Retiro y Sustitución de Puerta Metálica de AULA PURA.

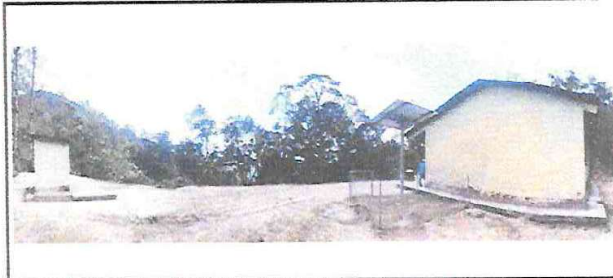
Foto 8: VISTA PANORAMICA POSTERIOR DE ESCUELA OFICIAL RURAL MIXTA CASERIO CERRO PELÓN, ZACAPA, ZACAPA. (AULA PURA Y SERVICIOS SANITARIOS (LETRINAS)) Requiere Inversión.

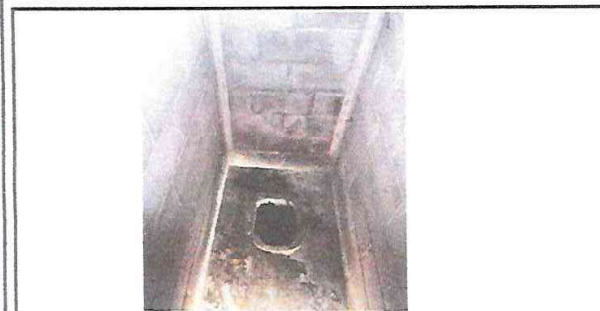
Foto 9: Reparación De Taza Prefabricada de Concreto para Letrina de Hoyo Seco (2 Unidades).

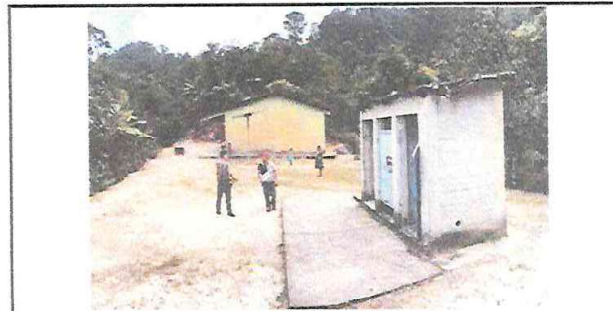
Foto 10: Reparación de Cubierta de Techo de SERVICIO SANITARIOS(LETRINAS). Debe Removerse la Lámina de Asbesto cemento para darle Mantenimiento a la Estructura Existente y Luego Sustituir Lámina Troquelada C26 Legítima. Retiro y Sustitución de Puertas de Metal. Suministro de Pintura Latex + AULA PURA AL FONDO.

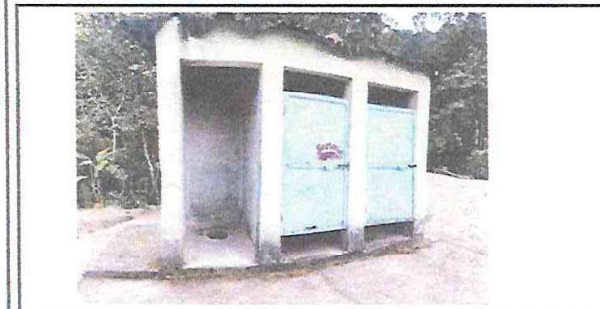
Foto 11: Reparación de Cubierta de Techo de SERVICIO SANITARIOS(LETRINAS). Debe Removerse la Lámina de Asbesto cemento para darle Mantenimiento a la Estructura Existente y Luego Sustituir Lámina Troquelada C26 Legítima. Retiro y Sustitución de Puertas de Metal. Suministro de Pintura Latex.

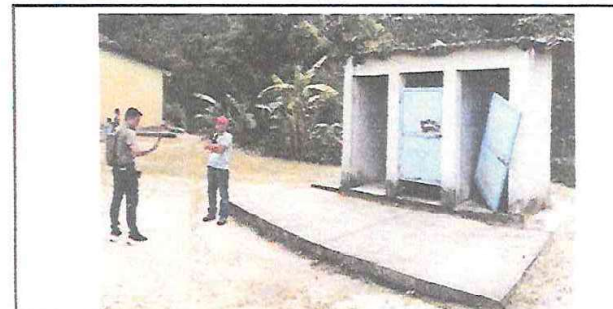
Foto 12: Reparación de Cubierta de Techo de SERVICIO SANITARIOS(LETRINAS). Debe Removerse la Lámina de Asbesto cemento para darle Mantenimiento a la Estructura Existente y Luego Sustituir Lámina Troquelada C26 Legítima. Retiro y Sustitución de Puertas de Metal. Suministro de Pintura Latex.
