SITUACIÓN DEFICIENCIAS DETERMINADAS: PREVIO DURANTE POSTERIOR

DEPARTAMENTO:	ZACAPA	MUNICIPIO:	ZACAPA
NOMBRE DEL ESTABLECIMIENTO:	EORM	DIRECCIÓN DEL ESTABLECIMIENTO:	CASERIO CERRO PELÓN
CÓDIGO DEL ESTABLECIMIENTO:	19-01-0926-43	FECHA:	2/11/2024 AL 26/11/2024

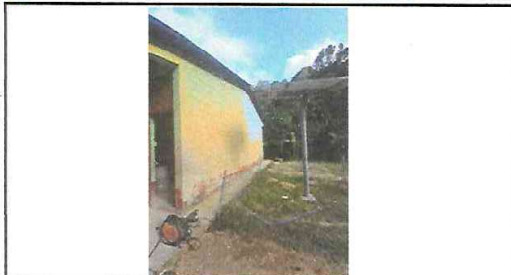
Foto 1: Reparación de Paredes con Suministro y Aplicación de Pintura Latex para AULA PURA.

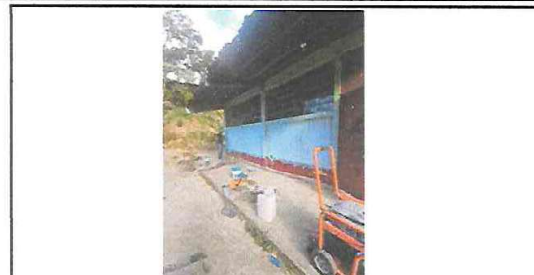
Foto 2: Reparación de Paredes con Suministro y Aplicación de Pintura Latex para AULA PURA.

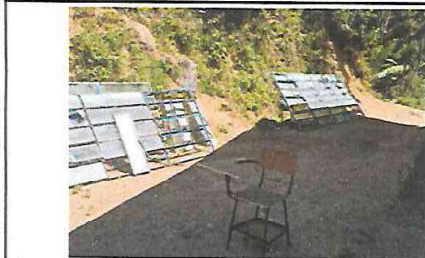
Foto 3: Desmontaje de Balcones tipo FIS en Mal Estado y Puertas en Mal Estado.

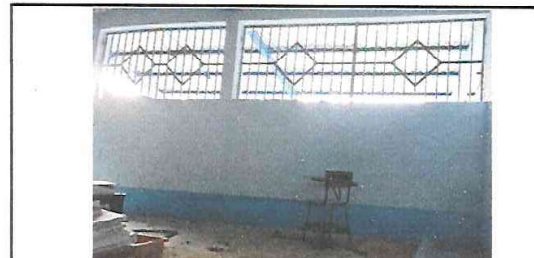
Foto 4: Sustitución de Balcones Metalcos para AULA PURA.

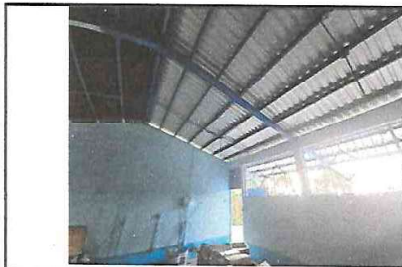
Foto 5: Reparación de Cubierta de Techo. Debe Removerse la Lámina de Asbesto cemento para darle Mantenimiento a la Estructura Existente y Luego Sustituir Lámina Troquelada C26 Legítima. Retiro y Sustitución de Puerta y Balcones. Suministro de Pintura Latex. (VISTA ISOMETRICA POSTERIOR AULA PURA).

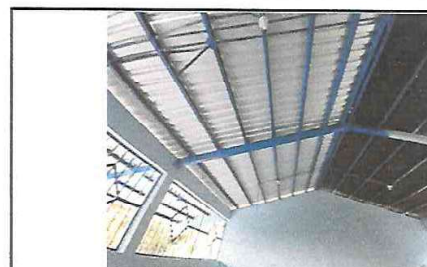
Foto 6: Reparación de Cubierta de Techo. Debe Removerse la Lámina de Asbesto cemento para darle Mantenimiento a la Estructura Existente y Luego Sustituir Lámina Troquelada C26 Legítima. Retiro y Sustitución de Puerta y Balcones. Suministro de Pintura Latex. (VISTA ISOMETRICA POSTERIOR AULA PURA).

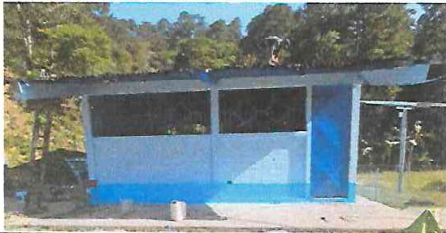
Foto 7: Reparación de Cubierta de Techo. Debe Removerse la Lámina de Aasbeato cemento para darle Mantenimiento a la Estructura Existente y Luego Sustituir Lámina Troquelada C26 Legítima. Retiro y Sustitución de Puerta y Balcones. Suministro de Pintura Latex. (VISTA ISOMETRICA POSTERIOR AULA PURA).

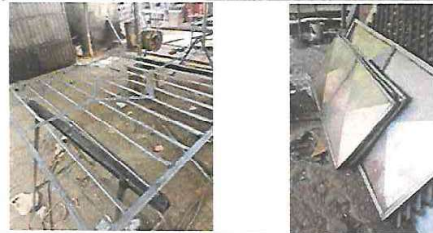
Foto 8: Trabajo de Herrería en Talleres de Balcones de Metal y Puertas de Metal, para trasladar a EORM. ALDEA CERRO PELÓN.

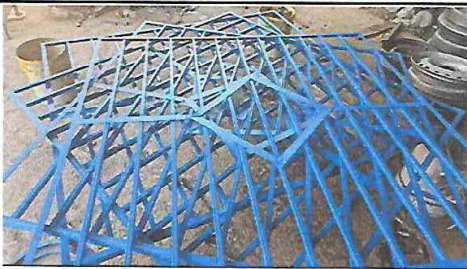
Foto 9: Aplicación de Pintura Anticorrosiva en Talleres para trasladarlos hacia EORM. ALDEA CERRO PELÓN.

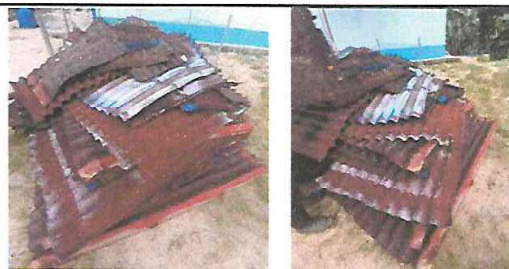
Foto 10: Retiro de Lámina en Pesimo Estado. De AULA PURA y de SERVICIOS SANITARIOS DE LETRINA TRADICIONAL DE HOYO SECO.

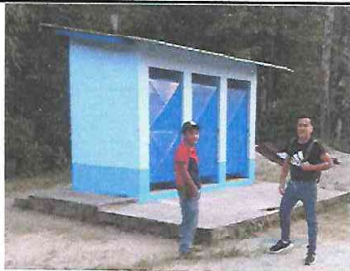
Foto 11: Verificación de Avance conjuntamente entre Director de EORM. ALDEA CERRO PELÓN y Proveedor MODULO DE SERVICIO SANITARIO CON LETRINA DE HOYO SECO.
