SITUACIÓN DEFICIENCIAS DETERMINADAS: PREVIÓ DURANTE POSTERIOR

DEPARTAMENTO:	ZACAPA	MUNICIPIO:	ZACAPA
NOMBRE DEL ESTABLECIMIENTO:	EORM	DIRECCIÓN DEL ESTABLECIMIENTO:	CASERIO CERRO PELÓN
CÓDIGO DEL ESTABLECIMIENTO:	19-01-0926-43	FECHA:	26/11/2024

HOJA 2 DE 2

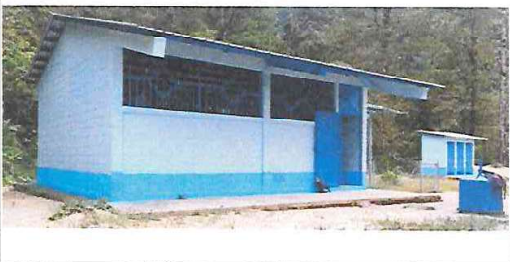
Foto 1: Finalizada la Reparación de Cubierta de Techo de AULA PURA. Debe Removerse la Lámina de Asbesto cemento para darle Mantenimiento a la Estructura Existente y Luego Sustituir Lámina Troquelada C26 Legítima. Retiro y Sustitución de Puerta y Balcones. Suministro de Pintura Latex.

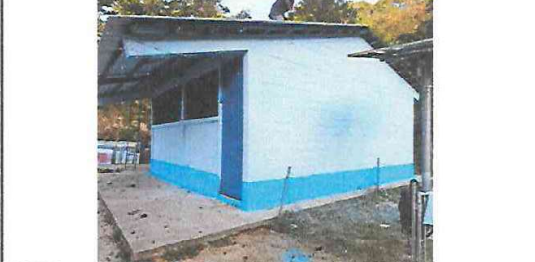
Foto 2: Finalizada la Reparación de Cubierta de Techo de AULA PURA. Debe Removerse la Lámina de Asbesto cemento para darle Mantenimiento a la Estructura Existente y Luego Sustituir Lámina Troquelada C26 Legítima. Retiro y Sustitución de Puerta y Balcones. Suministro de Pintura Latex.

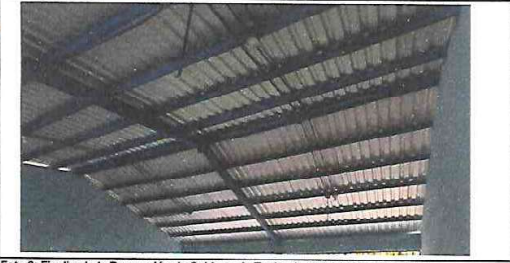
Foto 3: Finalizada la Reparación de Cubierta de Techo de AULA PURA. Debe Removerse la Lámina de Asbesto cemento para darle Mantenimiento a la Estructura Existente y Luego Sustituir Lámina Troquelada C26 Legítima. Retiro y Sustitución de Puerta y Balcones. Suministro de Pintura Latex.

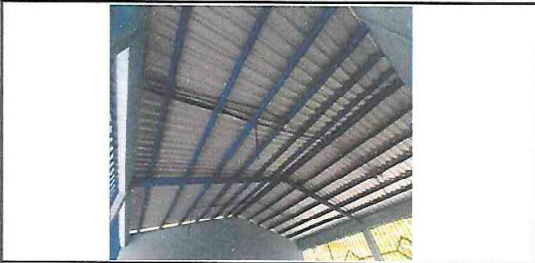
Foto 4: Reparación de Cubierta de Techo de AULA. Debe Removerse la Lámina Perfil 10 o de Asbesto cemento para darle Mantenimiento a la Estructura Existente y Luego Sustituir Lámina Troquelada C26 Legítima. Fijación de Canales Metálicos y BAP.

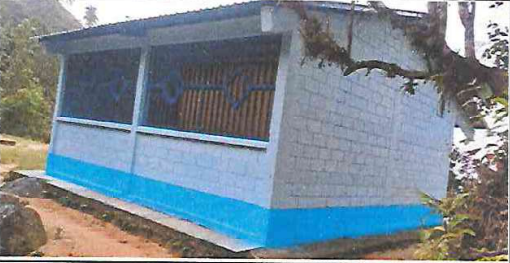
Foto 5: Finalizada la Reparación de Cubierta de Techo. Debe Removerse la Lámina de Asbesto cemento para darle Mantenimiento a la Estructura Existente y Luego Sustituir Lámina Troquelada C26 Legítima. Retiro y Sustitución de Puerta y Balcones. Suministro de Pintura Latex. (VISTA ISOMETRICA POSTERIOR AULA PURA).

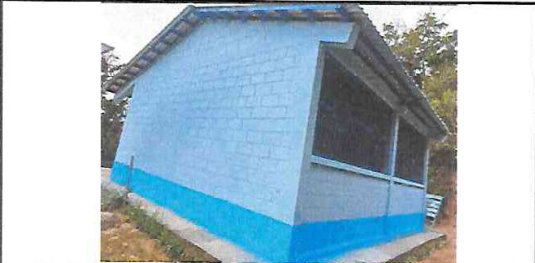
Foto 6: Finalizada el Retiro y Sustitución de Balcones Metálicos de AULA PURA.

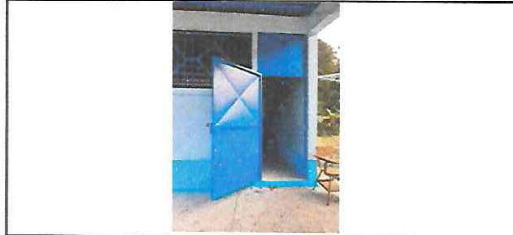
Foto 7: Finalizada el Retiro y Sustitución de Puerta Metálica de AULA PURA.

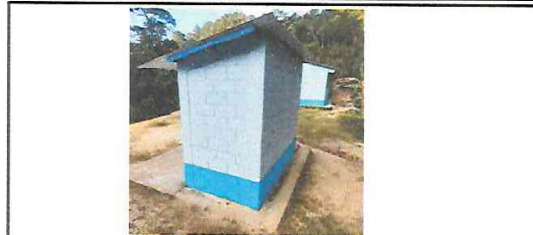
Foto 8: Finalizadas las Actividades de Remozamiento, (VISTA PANORAMICA POSTERIOR DE ESCUELA OFICIAL RURAL MIXTA CASERIO CERRO PELÓN, ZACAPA, ZACAPA. (AULA PURA Y SERVICIOS SANITARIOS (LETRINAS)) Requiere Inversión.

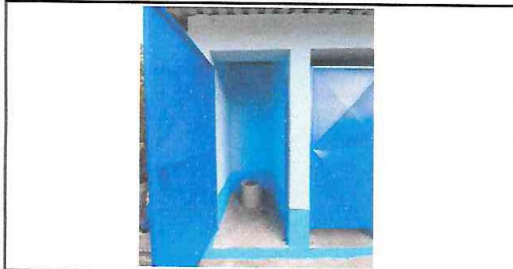
Foto 9: Reparación De Taza Prefabricada de Concreto para Letrina de Hoyo Seco (2 Unidades).

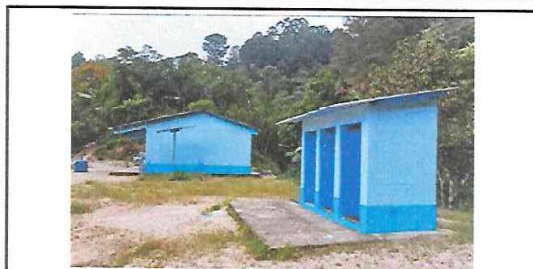
Foto 10: Reparación de Cubierta de Techo de SERVICIO SANITARIOS(LETRINAS). Debe Removerse la Lámina de Asbesto cemento para darle Mantenimiento a la Estructura Existente y Luego Sustituir Lámina Troquelada C26 Legítima. Retiro y Sustitución de Puertas de Metal. Suministro de Pintura Latex + AULA PURA AL FONDO.

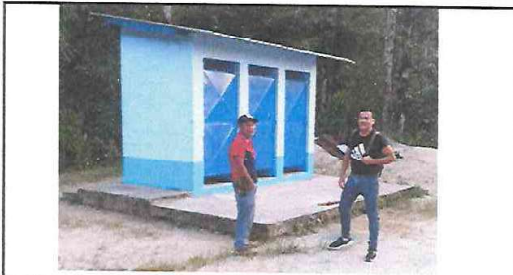
Foto 11: Finalizada la Reparación de Cubierta de Techo de SERVICIO SANITARIOS(LETRINAS). Debe Removerse la Lámina de Asbesto cemento para darle Mantenimiento a la Estructura Existente y Luego Sustituir Lámina Troquelada C26 Legítima. Retiro y Sustitución de Puertas de Metal. Suministro de Pintura Latex.

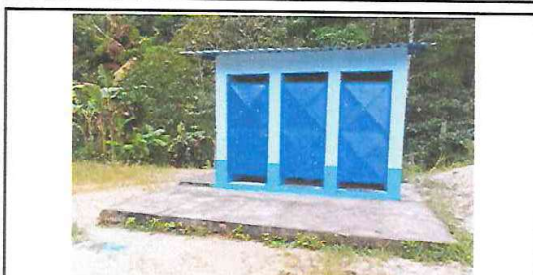
Foto 12: Finalizada la Reparación de Cubierta de Techo de SERVICIO SANITARIOS(LETRINAS). Debe Removerse la Lámina de Asbesto cemento para darle Mantenimiento a la Estructura Existente y Luego Sustituir Lámina Troquelada C26 Legítima. Retiro y Sustitución de Puertas de Metal. Suministro de Pintura Latex.
