SITUACIÓN DEFICIENCIAS DETERMINADAS

DEPARTAMENTO:	Zacapa	MUNICIPIO:	Estanzuela
NOMBRE DEL ESTABLECIMIENTO:	EOUM	DIRECCIÓN DEL ESTABLECIMIENTO:	Barrio Santa Cecilia
CÓDIGO DEL ESTABLECIMIENTO:	19-02-0008-43	FECHA:	24 de Mayo del 2024

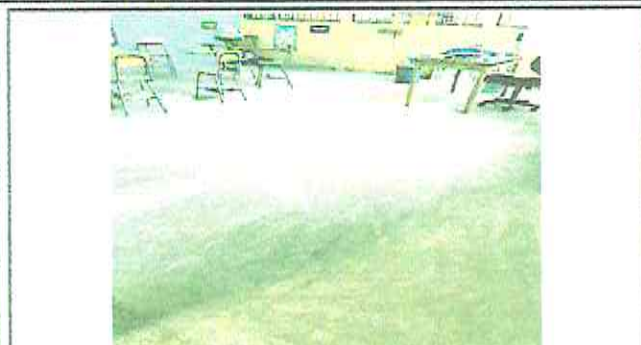
FOTOGRAFIA: SUSTITUCION DE PISO CERAMICO EN MODULO DE AULAS

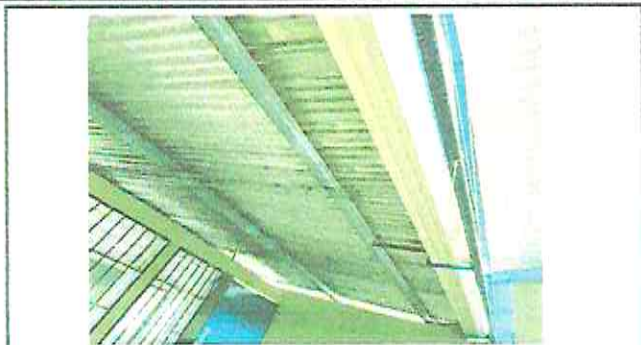
FOTOGRAFIA: SUSTITUCION E INSTALACION DE LAMINA, POR LAMINA TROQUELADA ALUZINC CALIBRE 26 EN MODULO DE AULAS

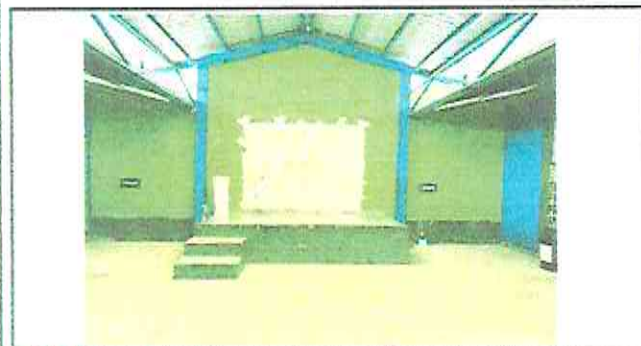
FOTOGRAFIA: SUSTITUCION DE PISO CERAMICO EN MODULO DE ESCENARIO

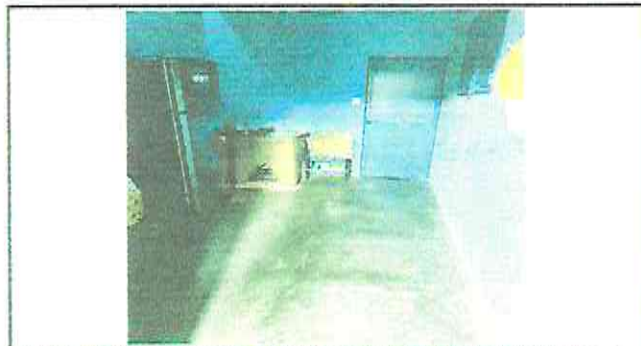
FOTOGRAFIA: SUSTITUCION DE PISO CERAMICO EN MODULO DE COCINA

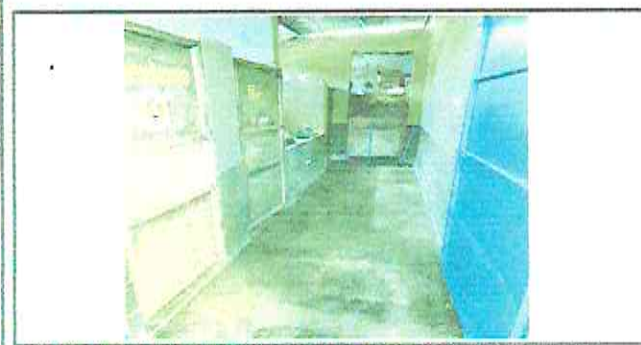
FOTOGRAFIA: SUSTITUCION DE PUERTAS DE SERVIVIO SANITARIO, SUSTITUCION DE PISO CERAMICO EN MODULO DE BAÑOS

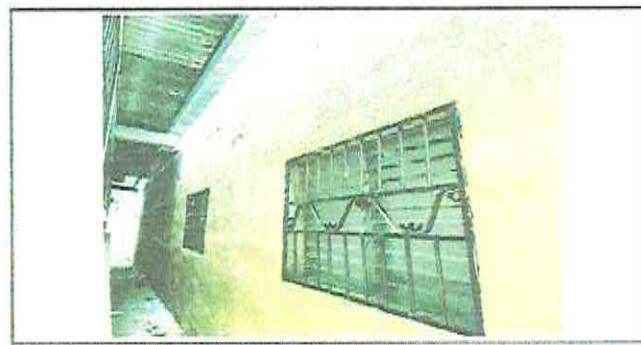
FOTOGRAFIA: INSTALACION DE CANAL DE METAL EN MODULO DE AULAS

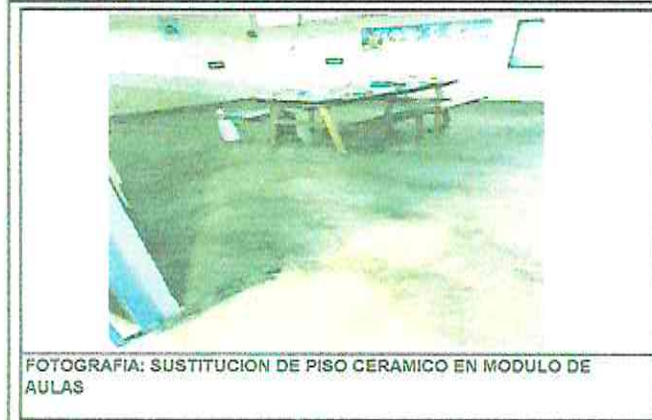
FOTOGRAFIA: SUSTITUCION DE PISO CERAMICO EN MODULO DE AULAS

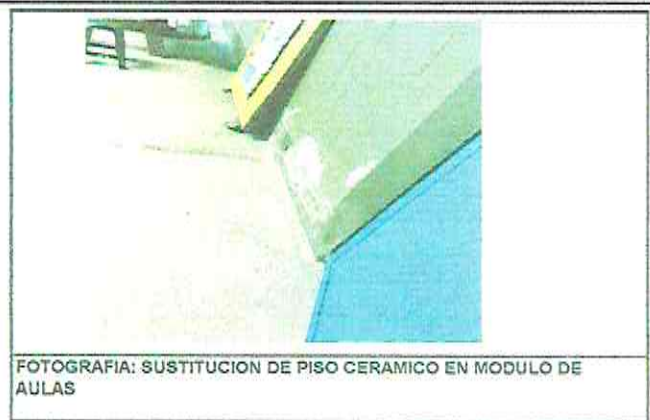
FOTOGRAFIA: SUSTITUCION DE PISO CERAMICO EN MODULO DE AULAS

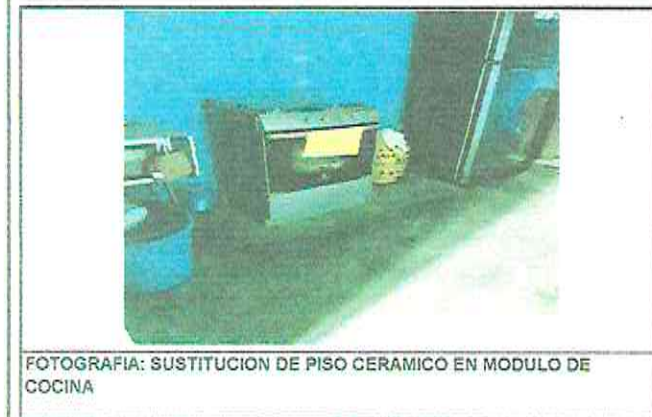
FOTOGRAFIA: SUSTITUCION DE PISO CERAMICO EN MODULO DE COCINA

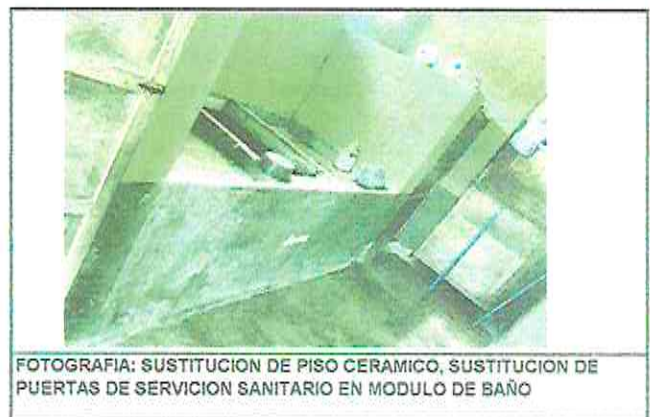
FOTOGRAFIA: SUSTITUCION DE PISO CERAMICO, SUSTITUCION DE PUERTAS DE SERVICIO SANITARIO EN MODULO DE BAÑO

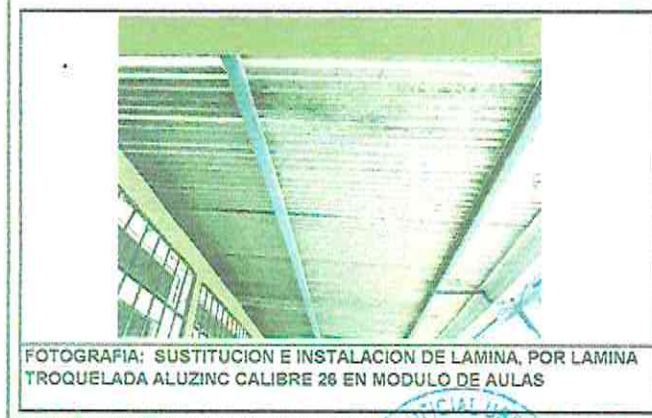
FOTOGRAFIA: SUSTITUCION E INSTALACION DE LAMINA, POR LAMINA TROQUELADA ALUZINC CALIBRE 26 EN MODULO DE AULAS

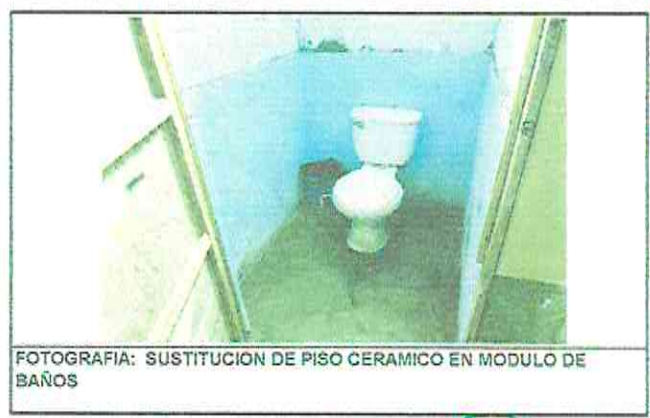
FOTOGRAFIA: SUSTITUCION DE PISO CERAMICO EN MODULO DE BAÑOS

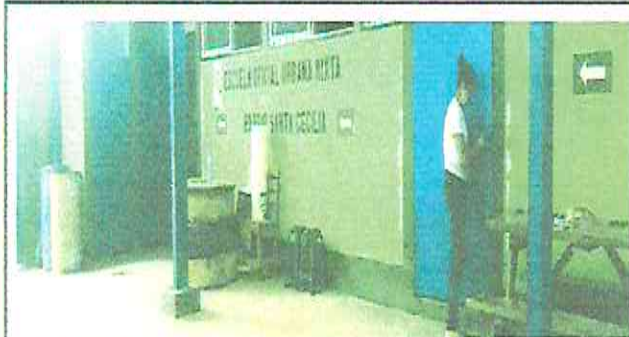
Fotografía: Mantenimiento de zocaló infectado + resanado y colocación de zocaló de cerámico

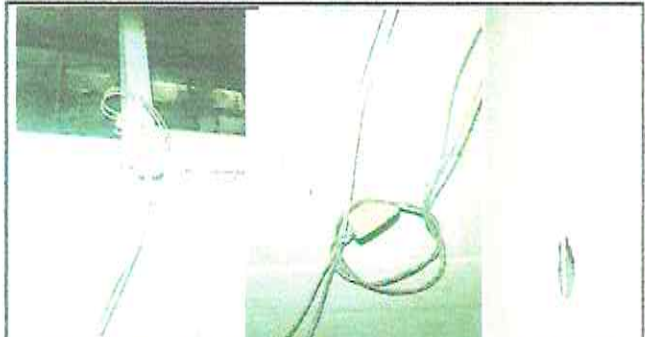
Fotografía: Reparación cableado sistema eléctrico (plafoneras, bombillas tipo led, interruptores, tomacorrientes, tubo ducto eléctrico)

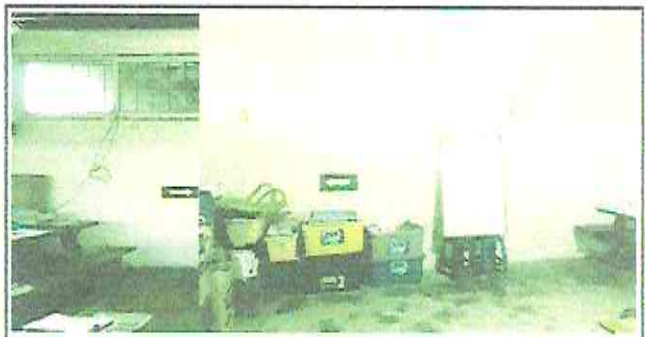
Fotografía: Reparación cableado sistema eléctrico (plafoneras, bombillas tipo led, interruptores, tomacorrientes, tubo ducto eléctrico)

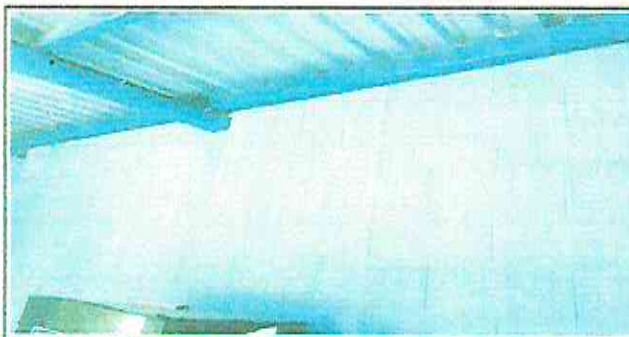
Fotografía: Reparación de filtración entre lamina y pared

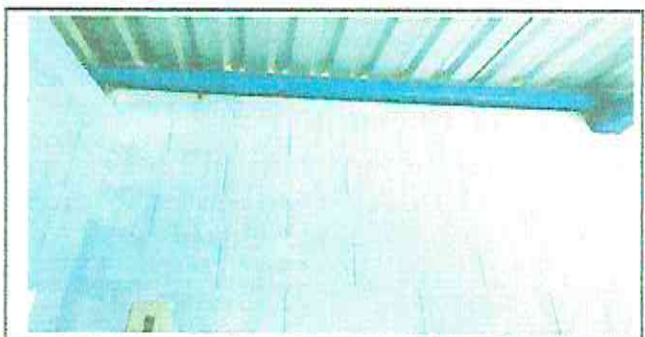
Fotografía: Reparación de filtración entre lamina y pared

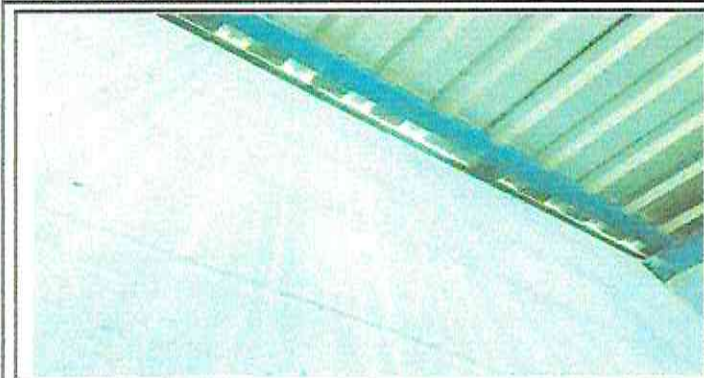
Fotografía: Reparacion de filtracion entre lamina y pared

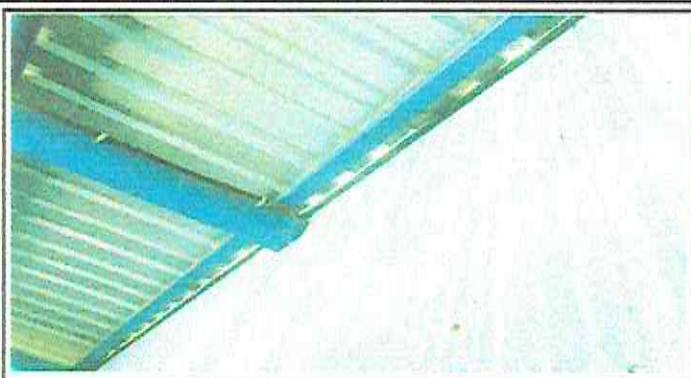
Fotografía: Reparacion de filtracion entre lamina y pared

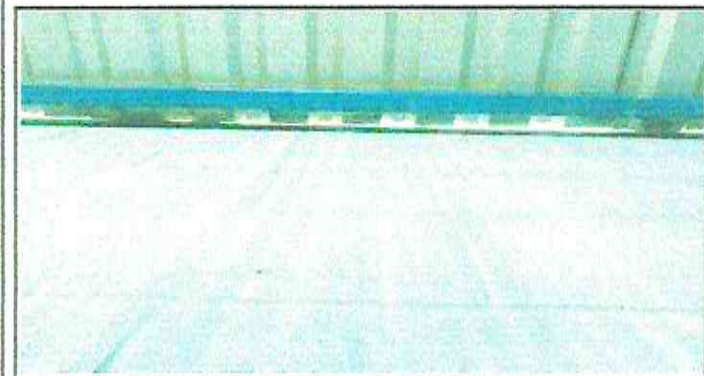
Fotografía: Reparacion de filtracion entre lamina y pared

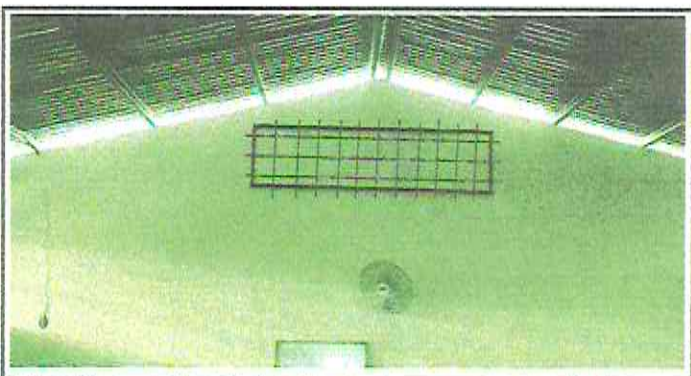
Fotografía: suministro e instalacion de rejas para vano en mojinete

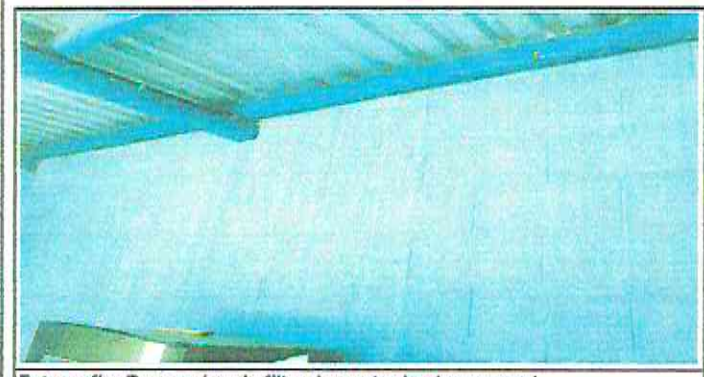
Fotografía: Reparacion de filtracion entre lamina y pared

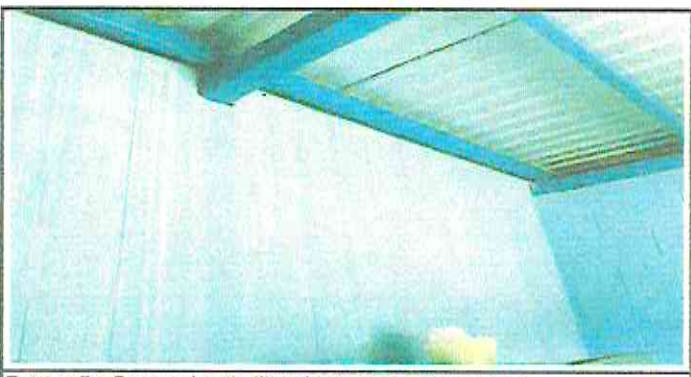
Fotografía: Reparacion de filtracion entre lamina y pared

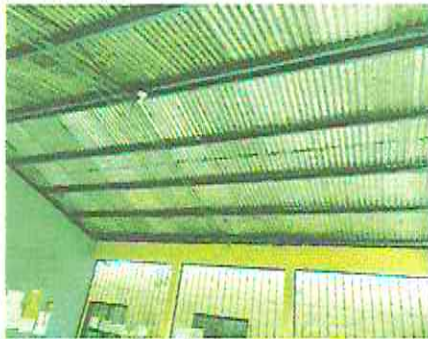
Foto 1: Desmontaje y cambio de lamina existente con canal metalico

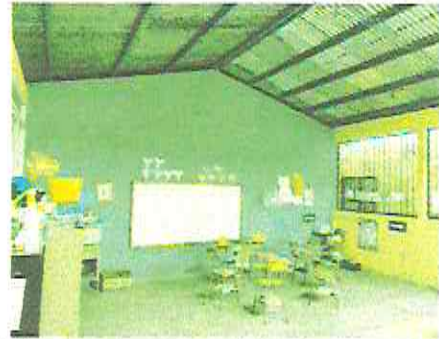
Foto 2: Demolicion de muro para ampliacion de aula.

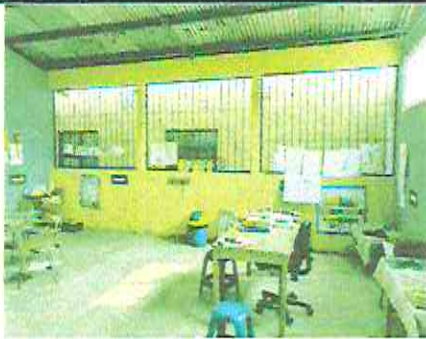
Foto 3: Area de muros divisorios para aula.

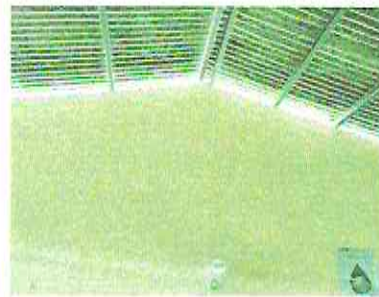
Foto 4: Apertura de vano en mojinete, con instalacion de ventana en una y en otra reja metalica .
