**REGISTRO FOTOGRÁFICO  
PROGRAMA DE MANTENIMIENTO DE EDIFICIOS ESCOLARES PÚBLICOS**

Ministerio de Educación  
G U A T E M A L A

DEPARTAMENTO:	Zacapa	MUNICIPIO:	Río Hondo
NOMBRE DEL ESTABLECIMIENTO:	EODP Anexa a Escuela Oficial Rural Mixta	DIRECCIÓN DEL ESTABLECIMIENTO:	Aldea Las Delicias, Río Hondo, Zacapa.
CÓDIGO DEL ESTABLECIMIENTO:	19-03-0008-42	FECHA:	25 de Octubre de 2024

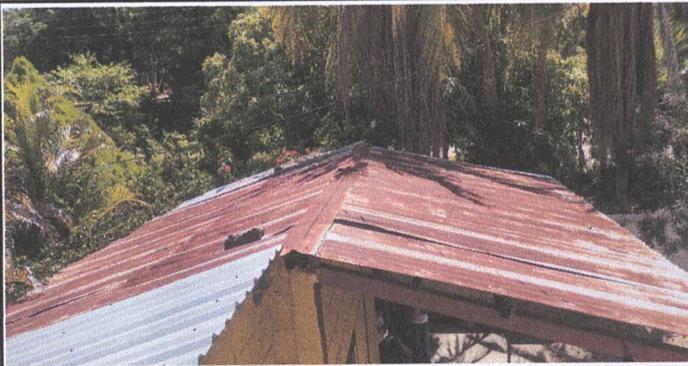
Foto 1: Módulo Aula. Sustrucción de lámina por lámina troquelada cal. 26.

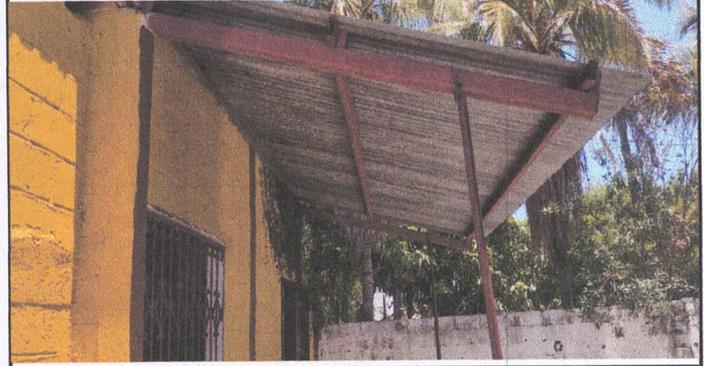
Foto 2: Mantenimiento (pintura) en estructura metálica de techo.

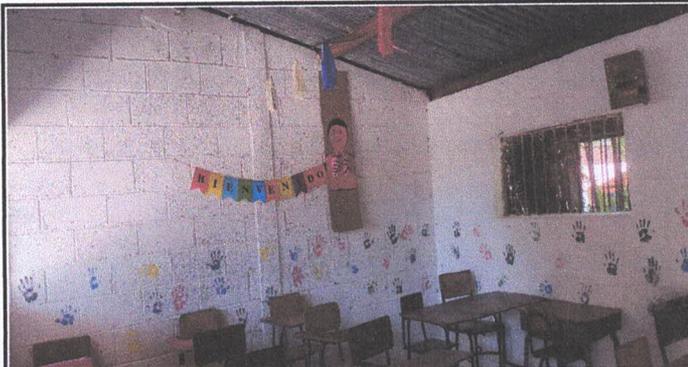
Foto 3: Pintura en muros interiores y exteriores, en muros de block rústico.

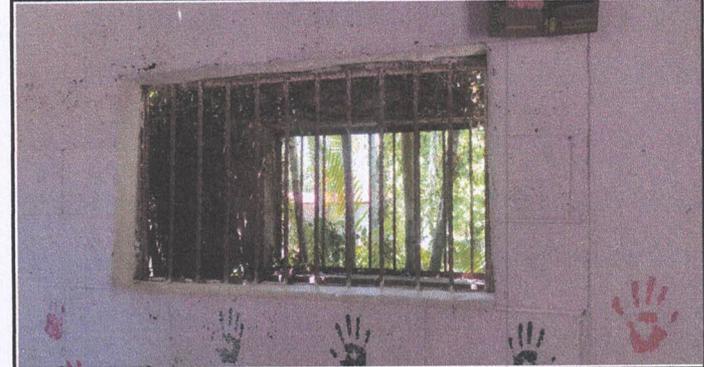
Foto 4: Mantenimiento en balcones de metal y colocación de ventanas de PVC.

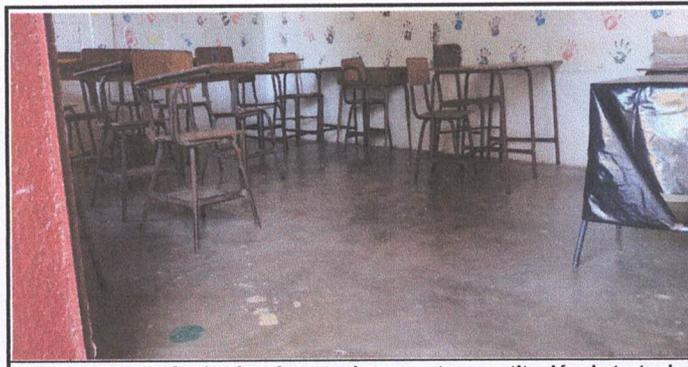
Foto 5: Demolición de piso de torta de concreto y sustitución de torta de concreto dentro de aula e instalación de piso cerámico en aula.

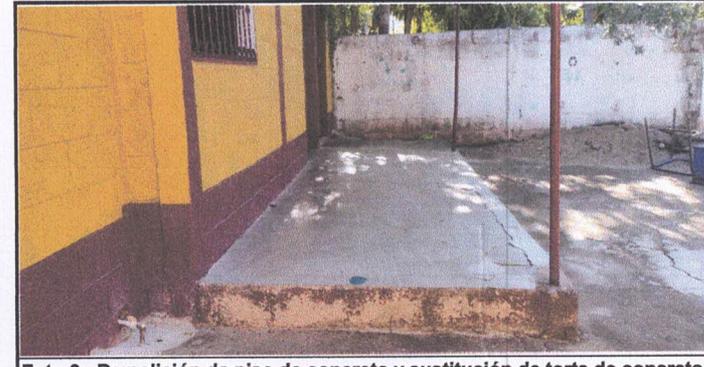
Foto 6: Demolición de piso de concreto y sustitución de torta de concreto en corredor de aula e instalación de piso cerámico.

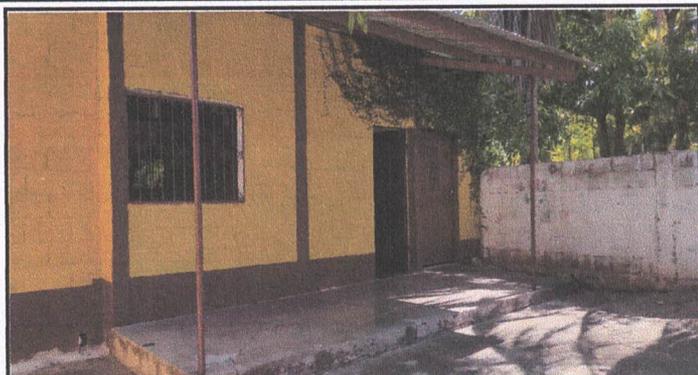
Foto 7: Sustitución de columnas de metal por columnas de concreto de 2.50 de altura.

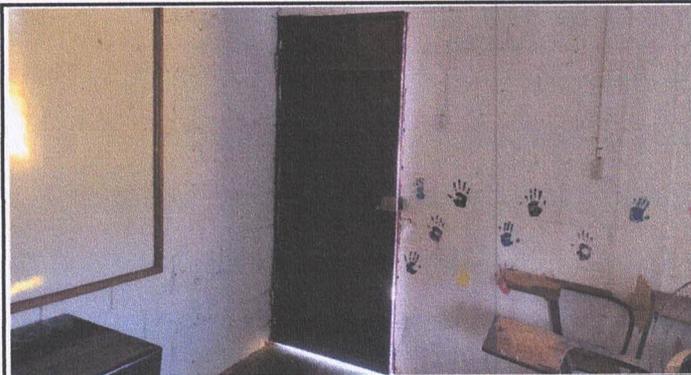
Foto 8: Mantenimiento de puertas de metal (corte + pintura)

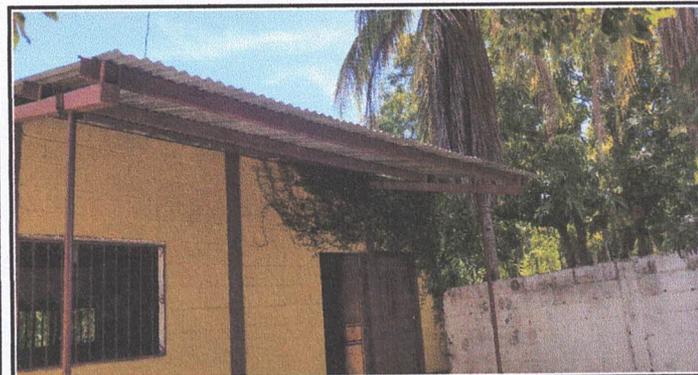
Foto 9: Instalación de canal para agua pluvial e instalación de tubo PVC y sus accesorios para bajada de agua pluvial.

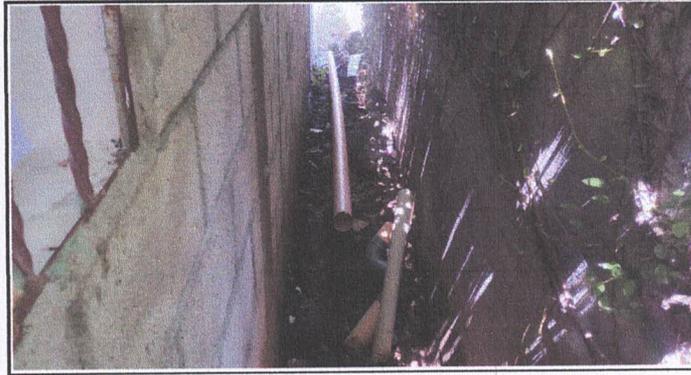
Foto 10: Módulo Red de Drenaje. Mantenimiento red de drenaje (reposición de tubería + reposición de concreto).

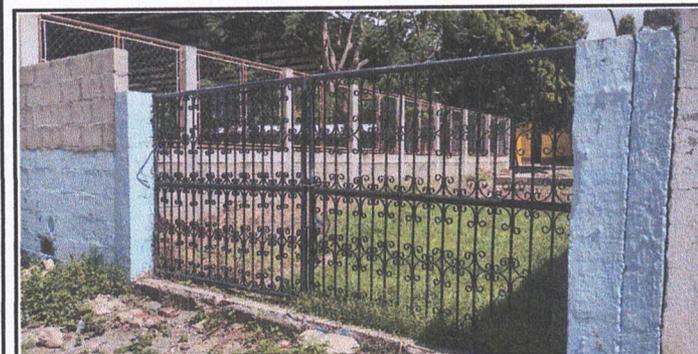
Foto 11: Módulo Porton. Mantenimiento de porton de metal entrada principal (pintura anticorrosiva).

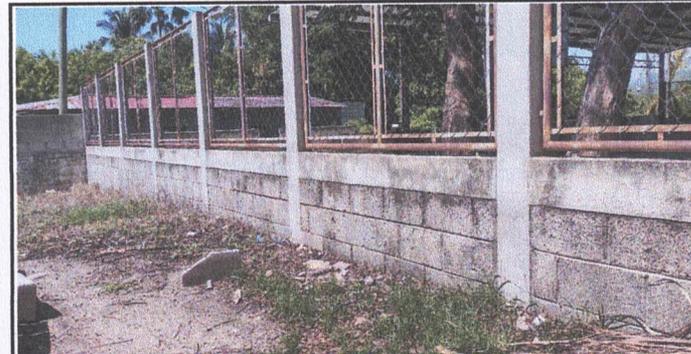
Foto 12: Módulo Muro Perimetral. Repello y cernido en muro perimetral.

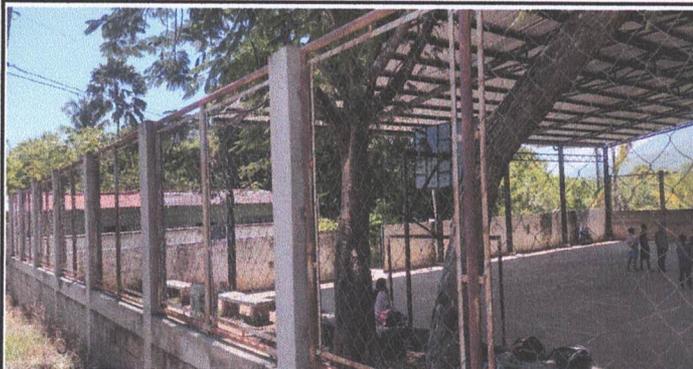
Foto 13: Mantenimiento de malla y pintura en tubos de metal en muro perimetral.

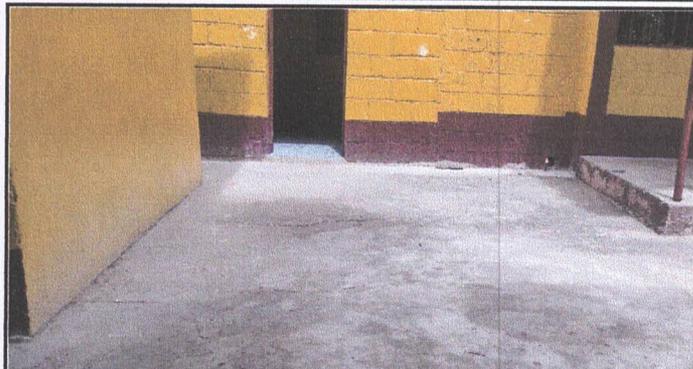
Foto 14: Módulo Losa de Patio. Demolición y retiro de piso de concreto existente en patio y sustitución de torta de piso de concreto en patio.
