DEPARTAMENTO:	Zacapa	MUNICIPIO:	Río Hondo
NOMBRE DEL ESTABLECIMIENTO:	Escuela Oficial Rural Mixta Aldea La Pesca	DIRECCIÓN DEL ESTABLECIMIENTO:	Aldea La Pesca
CÓDIGO DEL ESTABLECIMIENTO:	19-03-0102-43	FECHA:	20/09/2024

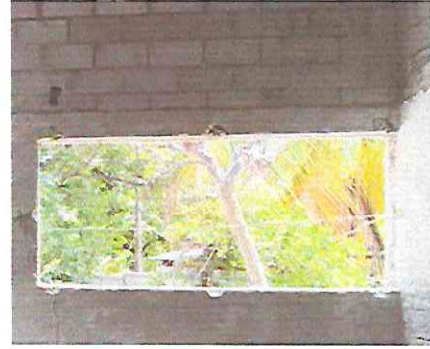
Foto 1. Mantenimiento de estructura de metal de puerta aula 1

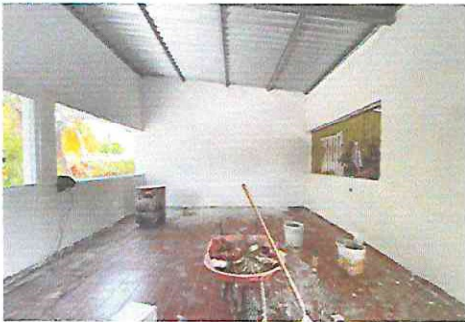
Foto2. Mantenimiento a estructura de metal de ventana y fabricación e instalación de ventana PVC en aula 1

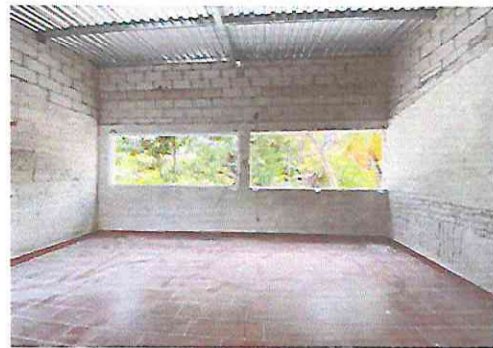
foto 5. Sustitución de tomacorrientes dobles aula 1

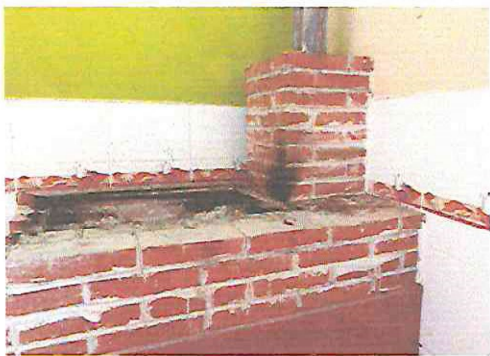
foto 7. Mantenimiento de estufa rural

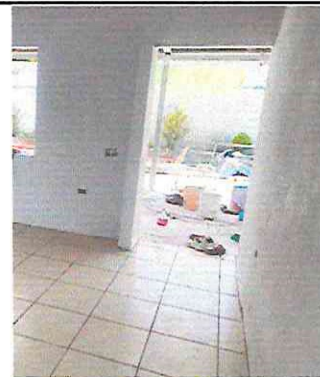
foto 8. Mantenimiento de estructura de metal de puerta aula 2

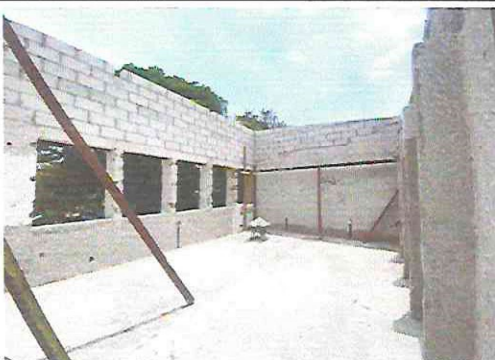
foto 9. Repello, cernido y pintura en muro interno aula 2

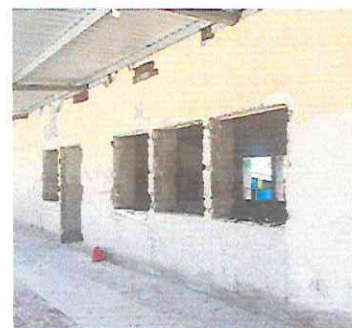
foto 10. Repello, cernido y pintura en muro exterior aula 2

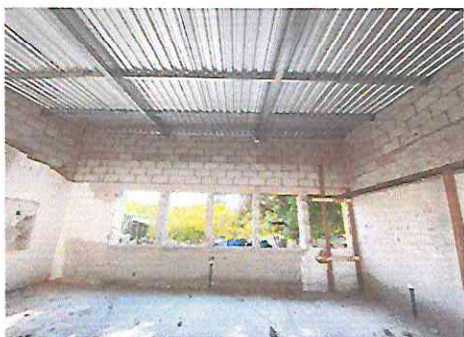
foto 11. Sustitución de lámina por lámina troquelada aluzin calibre 26, sustitución de estructura de soporte de madera por metal, levantado de muro con block para elevar el techo de lámina

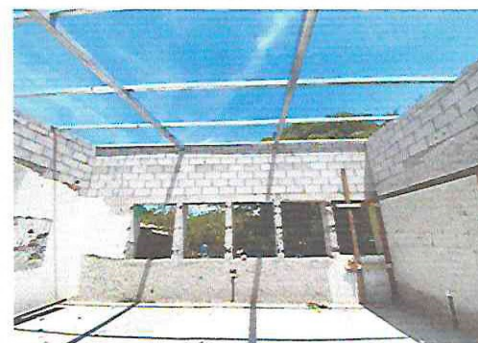
foto 12. Sustitución de ventana de madera por metal aula 2

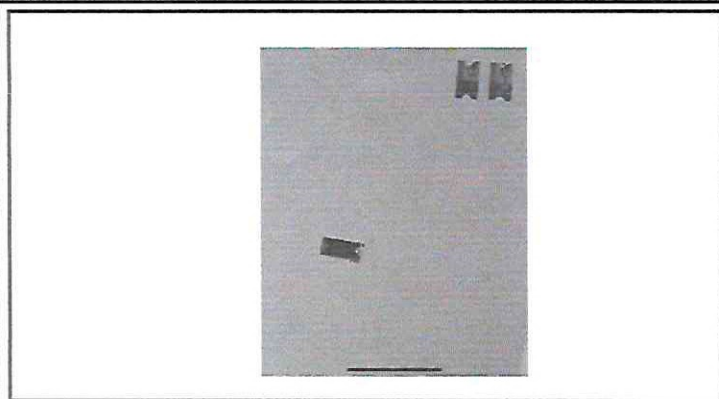
foto 13. Sustitución de tomacorrientes dobles aula 2

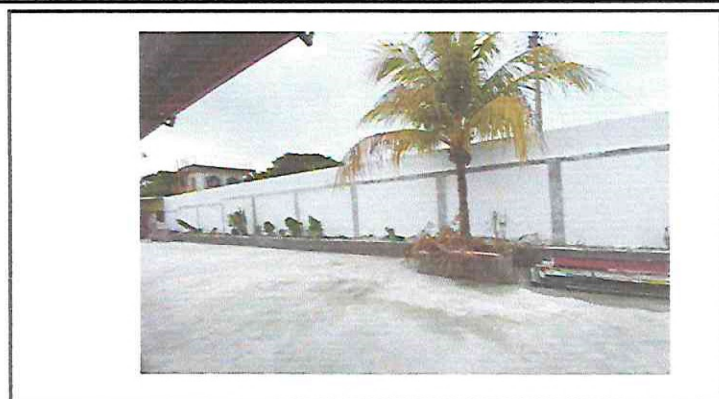
foto 14. Repello, cernido y pintura en muro perimetral lado interno

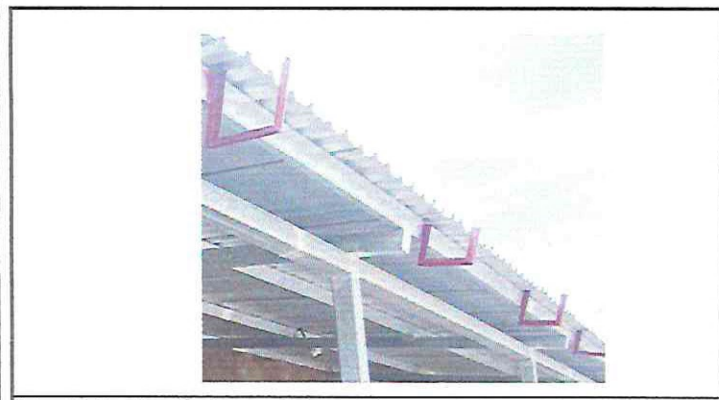
foto 15. Sustitución de canal de metal y soporte de metal para canal en el corredor

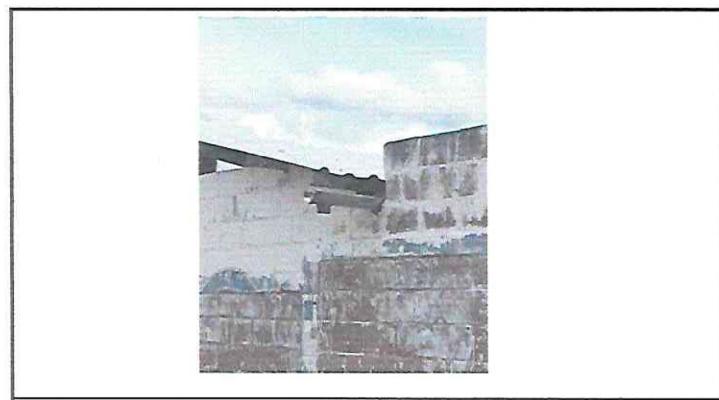
foto 16. Reparación de bajada de agua pluvial

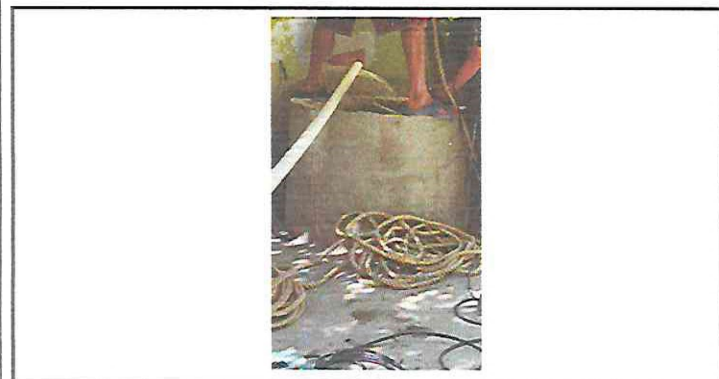
foto 17. Sustitución de Bomba de agua
