SITUACIÓN DEFICIENCIAS DETERMINADAS:

| DEPARTAMENTO: | ZACAPA | MUNICIPIO: | RIO HONDO |
| NOMBRE DEL ESTABLECIMIENTO: | EORM | DIRECCIÓN DEL ESTABLECIMIENTO: | ALDEA LA ESPINILLA |
| CÓDIGO DEL ESTABLECIMIENTO: | 19-03-0119-43 | FECHA: | 19/07/2024 |

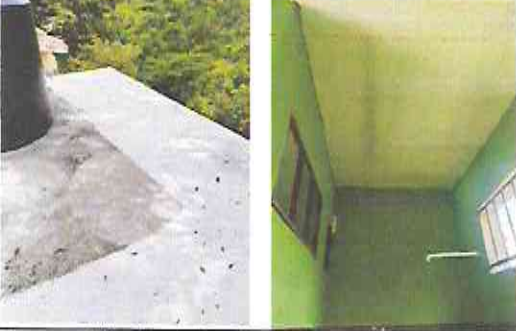
Foto 7: Impermeabilización de losa de concreto de baño y reparación de acabado en cielo de baños.

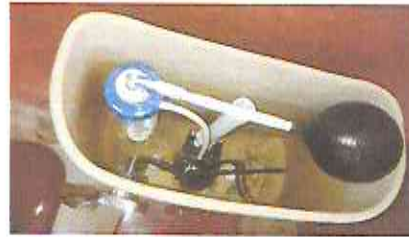
Foto 8: Sustitución de accesorios de inodoros existentes.

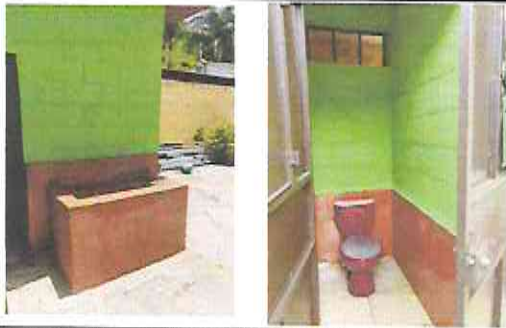
Foto 9: Instalación de azulejo en baños y pintura.

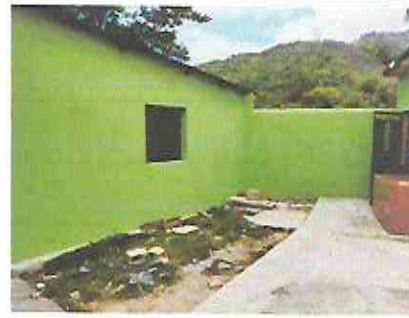
Foto 10: Aplicación de pintura en exterior de cocina y baños

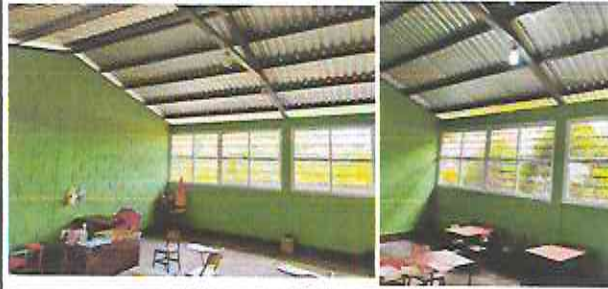
Foto 1: Instalacion de ventanas de PVC, Lamina toquelada cal.26, pintura en aulas.

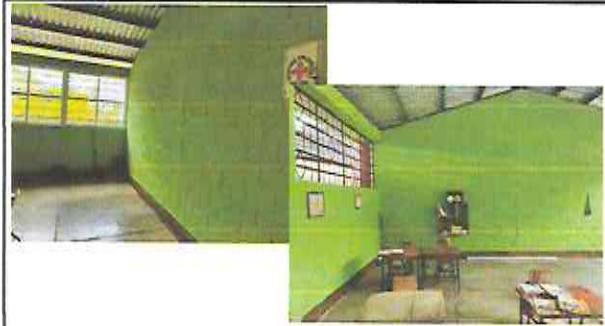
Foto 2: Instalacion de zocalo Ceramico y pintura en aulas.

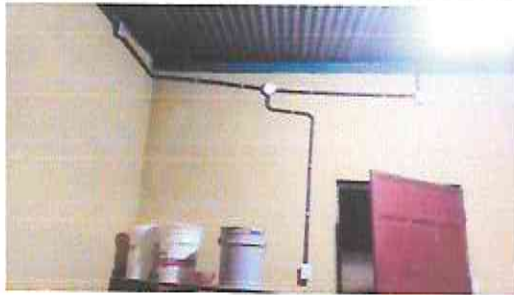
Foto 3: Instalacion electrica en cocina.

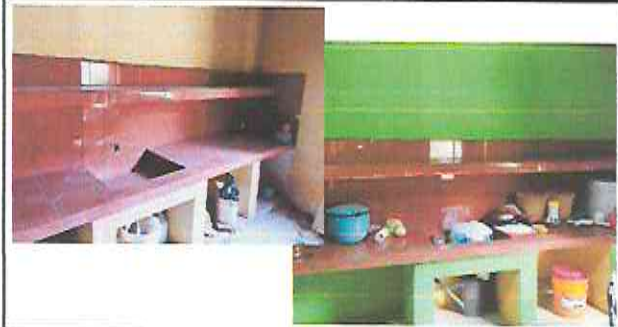
Foto 4: Instalacion de repisa de concreto y azulejo en mueble de cocina existente, pintura en cocina.

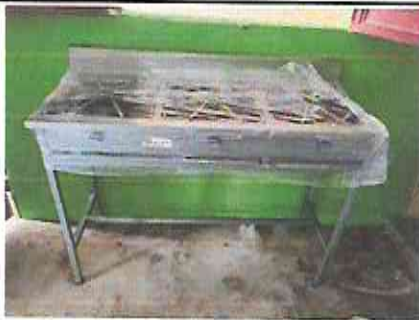
Foto 5: Sustitucion de estufa.

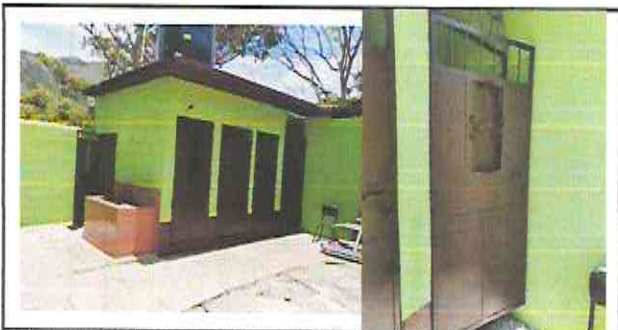
Foto 6: Mantenimiento de puertas metalicas en baños y pintura exterior en baños.
