**REGISTRO FOTOGRÁFICO  
PROGRAMA DE MANTENIMIENTO DE EDIFICIOS ESCOLARES PÚBLICOS**

PRA-FOR-123  
Versión 1

SITUACIÓN DEFICIENCIAS DETERMINADAS

DEPARTAMENTO:	ZACAPA	MUNICIPIO:	RIO HONDO
NOMBRE DEL ESTABLECIMIENTO:	EODP	DIRECCIÓN DEL ESTABLECIMIENTO:	ALDEA JONES, RIO HONDO, ZACAPA.
CÓDIGO DEL ESTABLECIMIENTO:	19-03-0420-42	FECHA:	02/04/2024

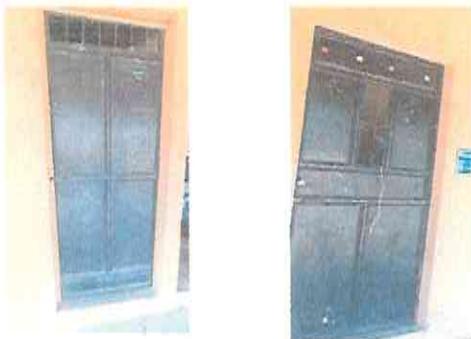
Foto 3: Puertas en mal estado y lavamanos dañados, se sustituirán las puertas metálicas.

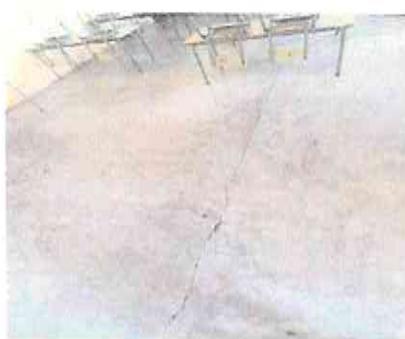
Foto 4: Demolición y nivelación de torta de cemento y colocación de piso para interior.

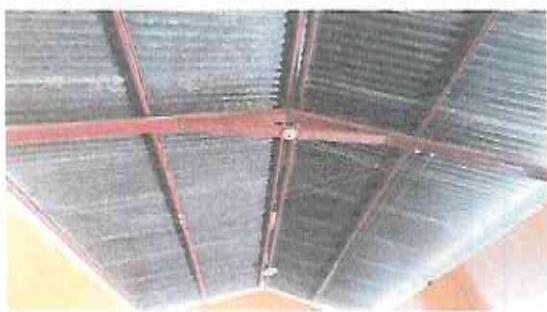
Foto 5: Instalaciones eléctricas en mal estado, necesita una intervención total en todo el centro educativo, se agrega la instalación de 5 unidades de iluminación.

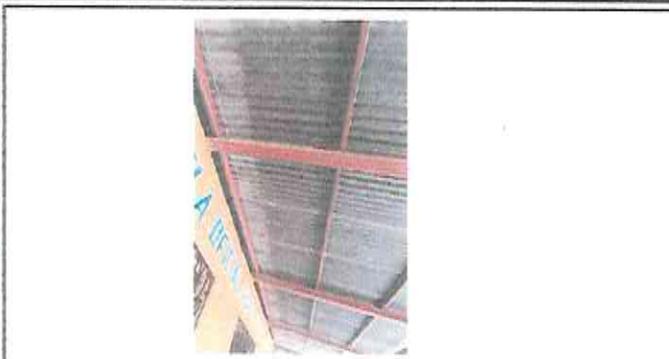
Foto 7: Área de corredor, instalaciones eléctricas en mal estado, necesita una intervención total en todo el centro educativo, se agrega la instalación de 3 unidades de iluminación.

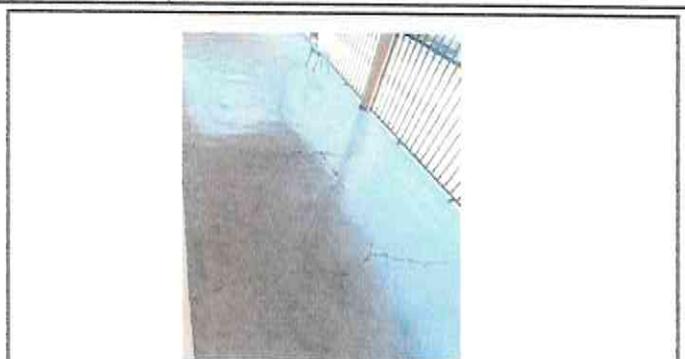
Foto 8: Demolición y nivelación de torta de cemento y colocación de piso para interior.

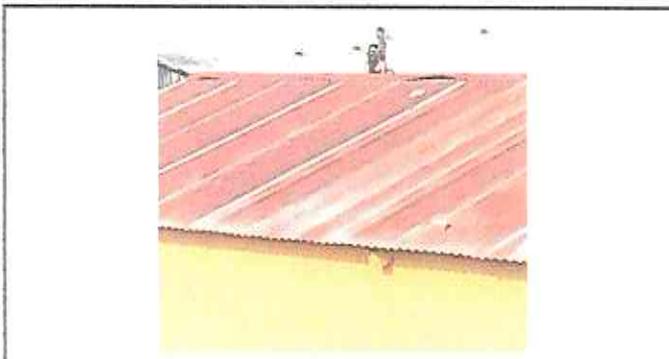
Foto 9: Lámina en mal estado, sustitución de capote de lámina.

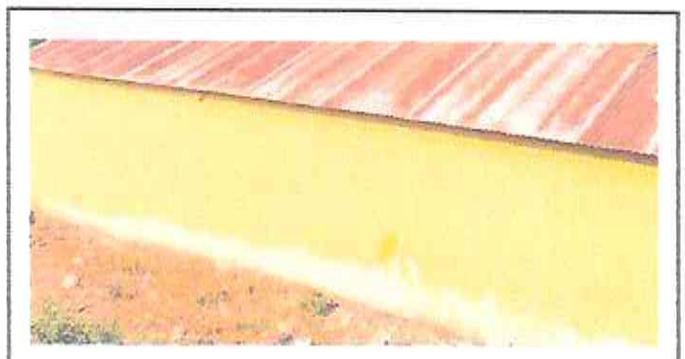
Foto 10: Construcción de acera para protección de muro de la escuela.
