REGISTRO FOTOGRÁFICO
PROGRAMA DE MANTENIMIENTO DE EDIFICIOS ESCOLARES PÚBLICOS

DEPARTAMENTO:	ZACAPA	MUNICIPIO:	RIO HONDO
NOMBRE DEL ESTABLECIMIENTO:	EODP	DIRECCIÓN DEL ESTABLECIMIENTO:	ALDEA JONES, RIO HONDO, ZACAPA
CÓDIGO DEL ESTABLECIMIENTO:	19-03-0420-42	FECHA:	02/04/2024

PRA-FOR-123
Versión 1

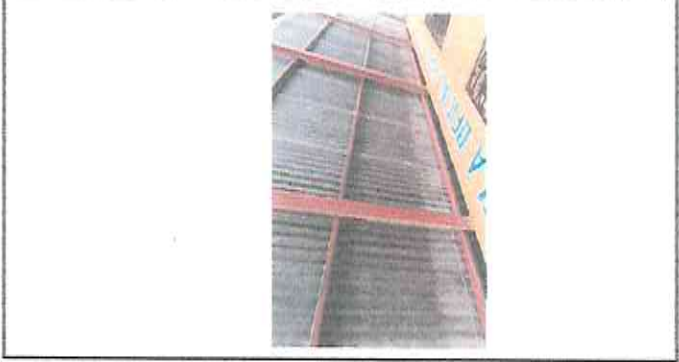
Foto 7: Área de corredor, instalaciones eléctricas en mal estado, necesita una intervención total en todo el centro educativo, se agrega la instalación de 3 unidades de iluminación.

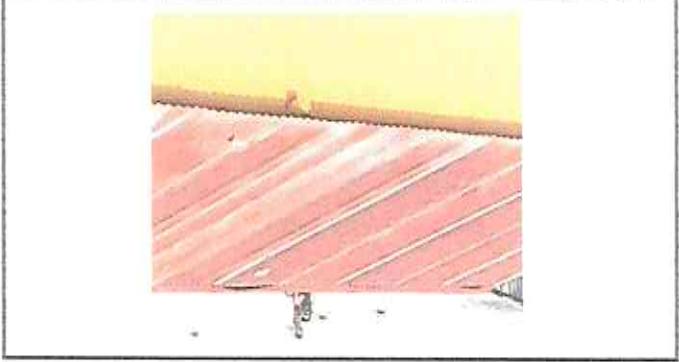
Foto 9: Lámina en mal estado, sustitución de capote de lámina.

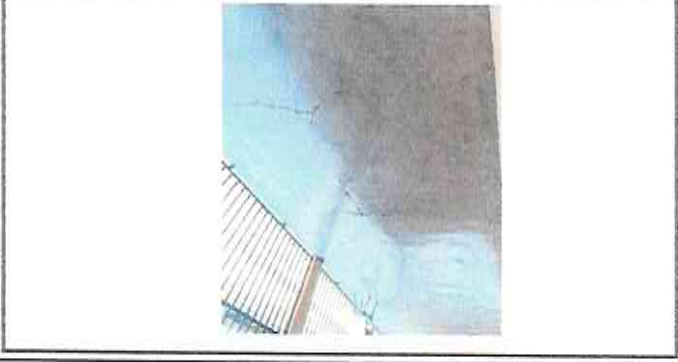
Foto 8: Demolición y nivelación de torta de cemento y colocación de piso para interior.

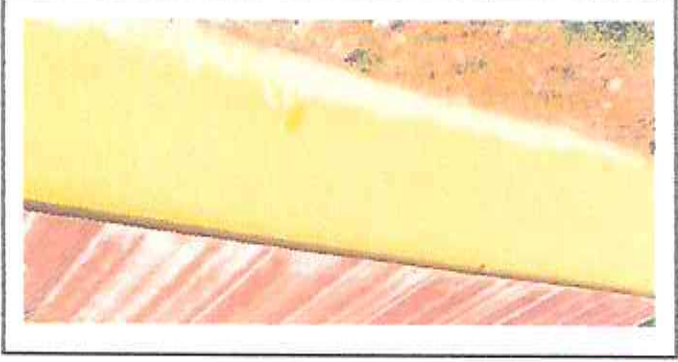
Foto 10: Construcción de acera para protección de muro de la escuela.
