DEPARTAMENTO:	ZACAPA	MUNICIPIO:	RIO HONDO
NOMBRE DEL ESTABLECIMIENTO:	EORM	DIRECCIÓN DEL ESTABLECIMIENTO:	ALDEA PANALUYA
CÓDIGO DEL ESTABLECIMIENTO:	19-03-0597-43	FECHA:	9/08/2024

REGISTRO FOTOGRÁFICO PROGRAMA DE MANTENIMIENTO DE EDIFICIOS ESCOLARES PÚBLICOS

PRA-FOR-123
Versión 1

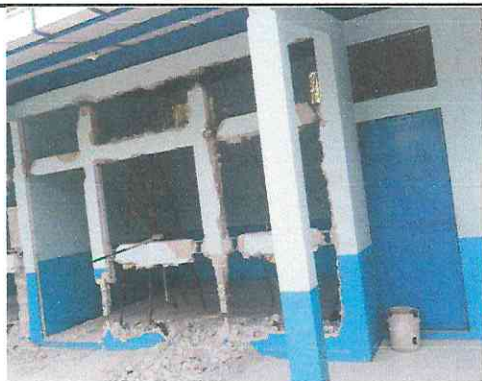
Foto 1: Reparación de Aula de Primaria.

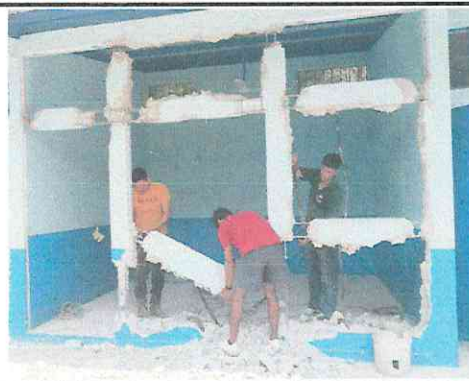
Foto 2: Reparación de Aula de Primaria.

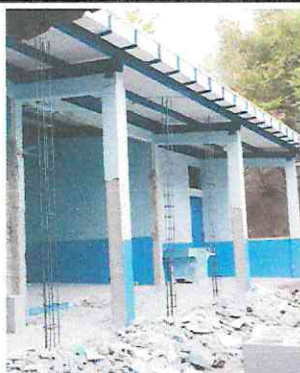
Foto 3: Reparación de Aula de Primaria.

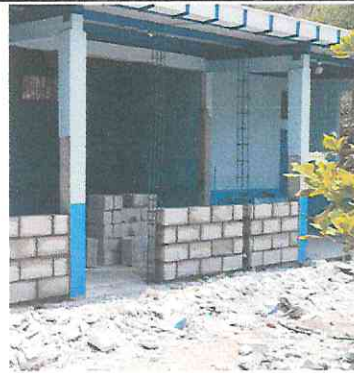
Foto 4: Reparación de Aula de Primaria.

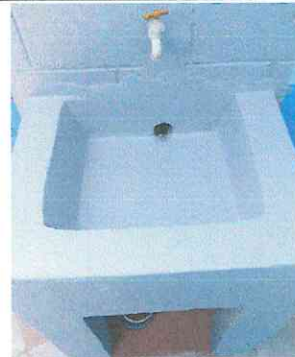
Foto 6: Reparación de Lavamanos de Primaria.

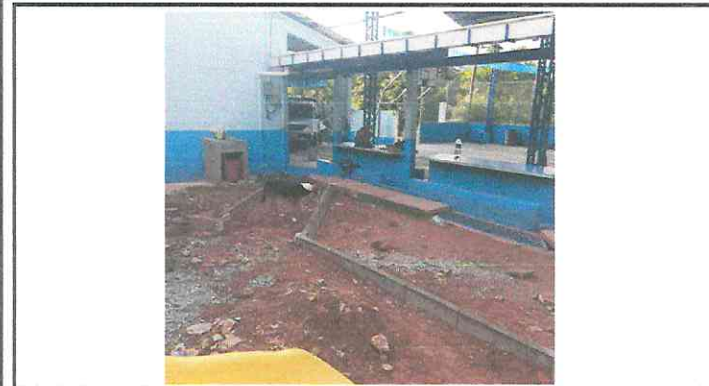
Foto 7: Reparación y Rehabilitación de Area de Juegos con bordillos y caminamientos.

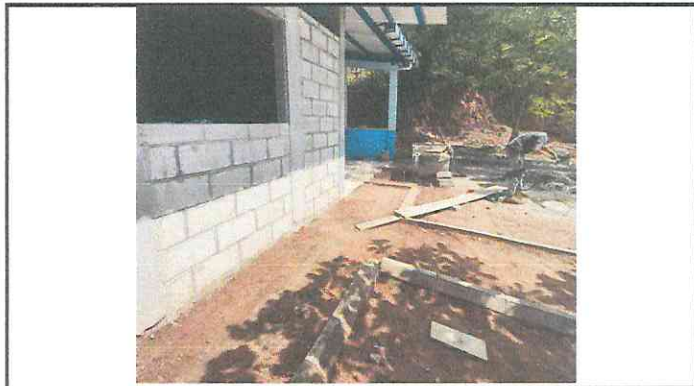
Foto 8: Reparación y Rehabilitación de Area de Juegos con bordillos y caminamientos.

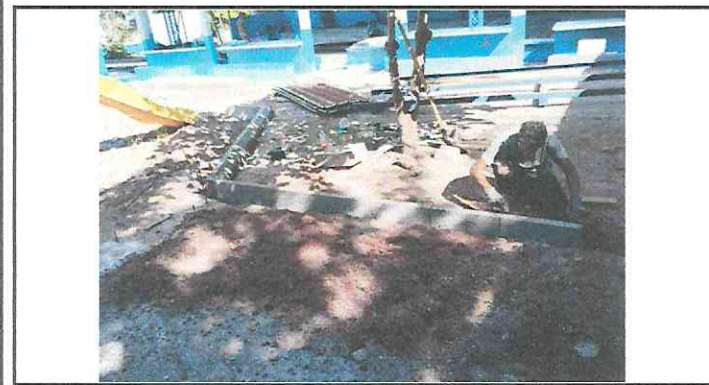
Foto 9: Reparación y Rehabilitación de Area de Juegos con bordillos y caminamientos.

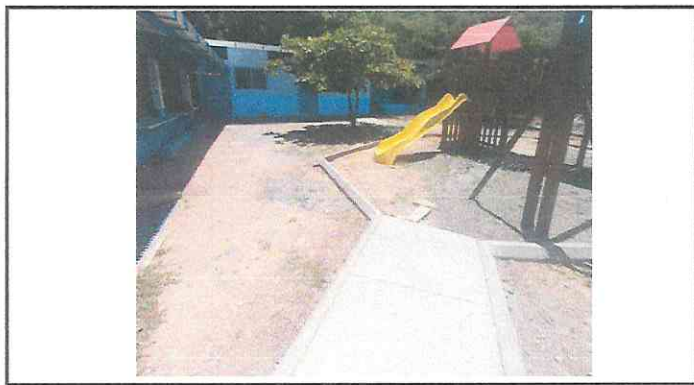
Foto 10: Reparación y Rehabilitación de Area de Juegos con bordillos y caminamientos.

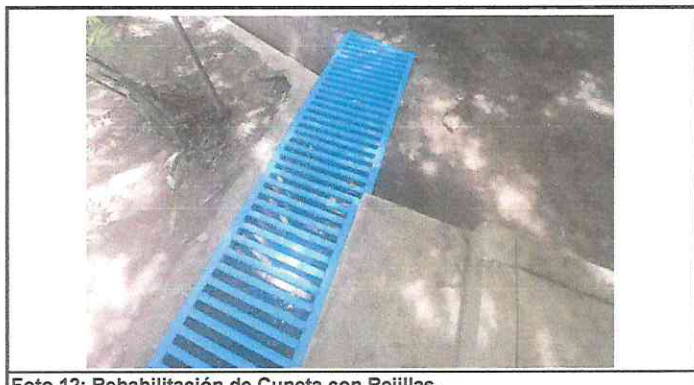
Foto 12: Rehabilitación de Cuneta con Rejillas.

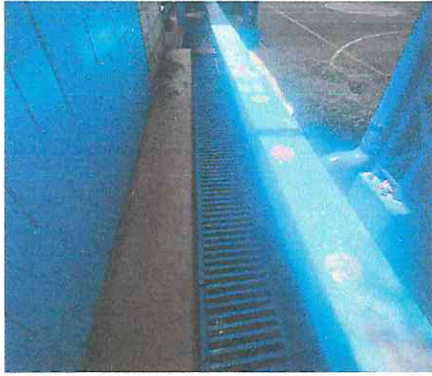
Foto 13: Rehabilitación de Cuneta con Rejillas.

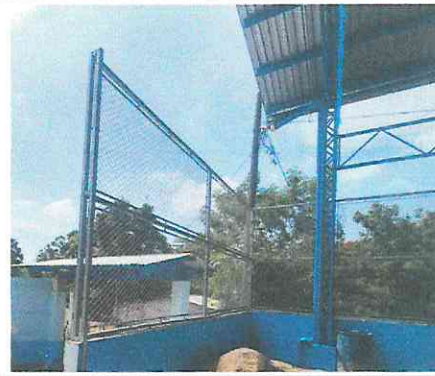
Foto 14: Cerramiento a Muro Perimetral del Muro de Contención.

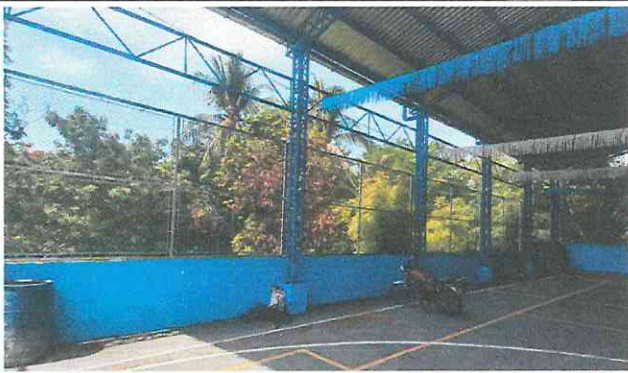
Foto 15: Cerramiento a Muro Perimetral del Muro de Contención.

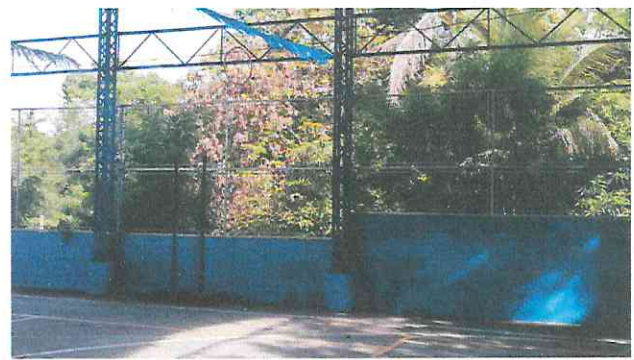
Foto 16: Cerramiento a Muro Perimetral del Muro de Contención.

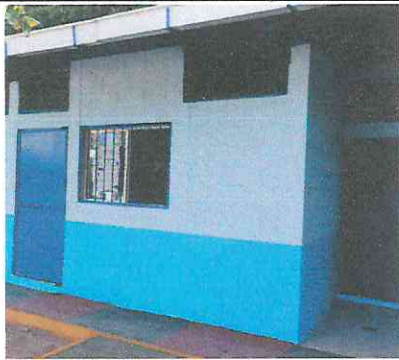
Foto 17: Aula de Primaria y Caminamientos Finalizados.

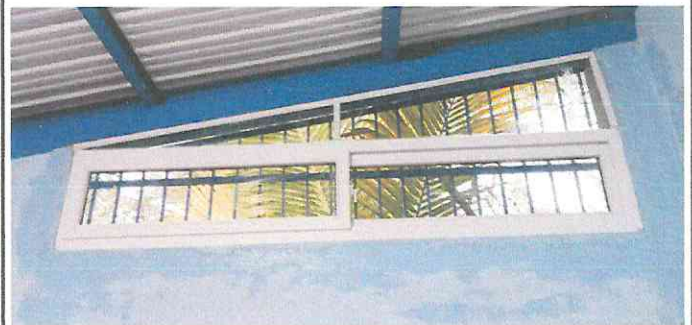
Foto 18: Ventana de PVC y Balcón Instalado.
