SITUACIÓN DEFICIENCIAS DETERMINADAS      PREVIO       DURANTE       POSTERIOR

DEPARTAMENTO:	Zacapa	MUNICIPIO:	Río Hondo
NOMBRE DEL ESTABLECIMIENTO:	EODP anexa a EORM	DIRECCIÓN DEL ESTABLECIMIENTO:	Aldea Ojo de Agua
CÓDIGO DEL ESTABLECIMIENTO:	19 03 0787 42	FECHA:	9/08/2024

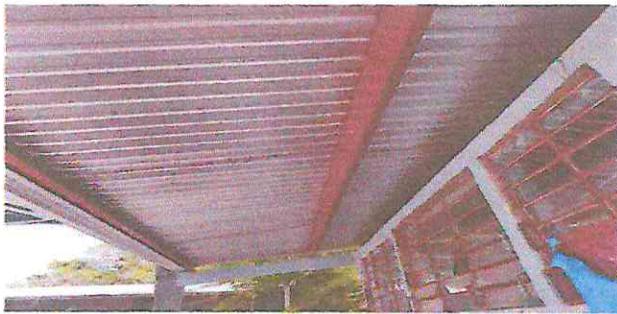
Foto 1: Sustitución de lamina, sustitución de elementos de fijación

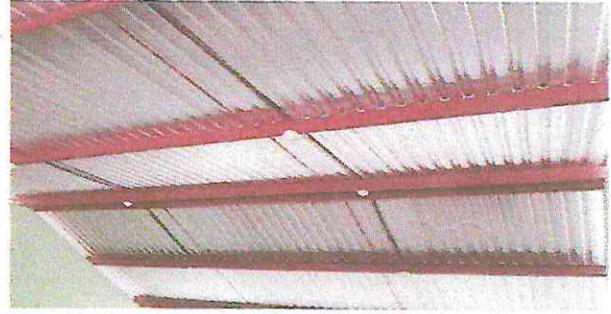
Foto 2: mantenimiento a estructura de soporte de metal.

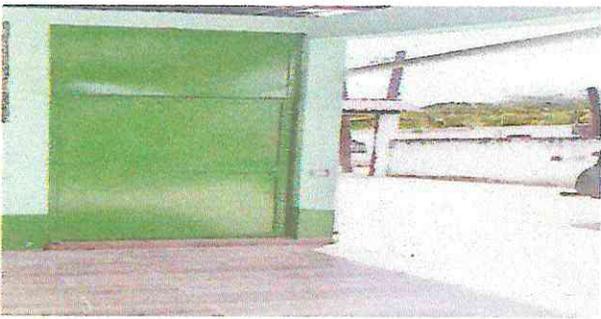
Foto 3: mantenimiento a estructura de puerta, sustitución de chapa.

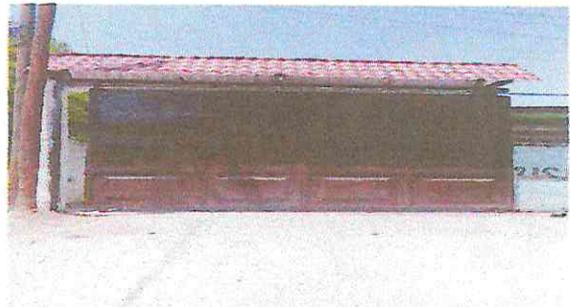
Foto 4: sustitución de portón de metal de 5.50 de largo x 3.50 de alto.

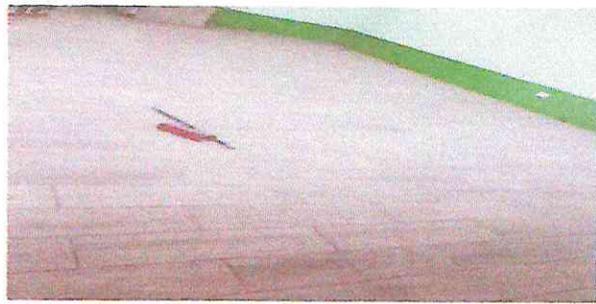
FOTO 5: Reparación de piso de torta de concreto, sustitución de piso de cerámico.

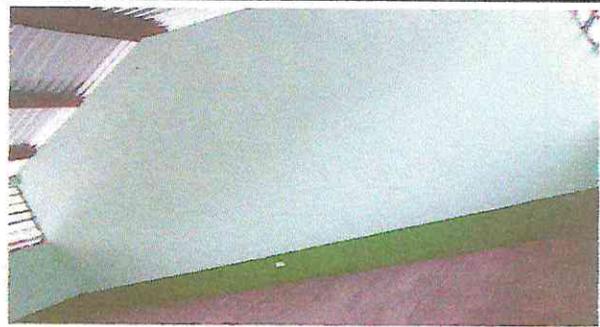
Foto 6: Pintura en muros exteriores e interiores.

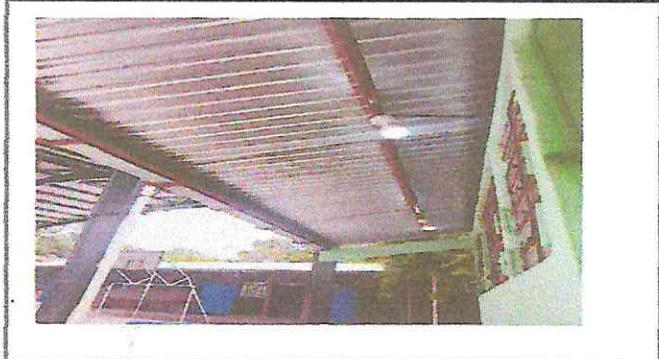
Foto 7: Instalacion de unidades de fuerza (tomacorriente) incluye cable eléctrico.

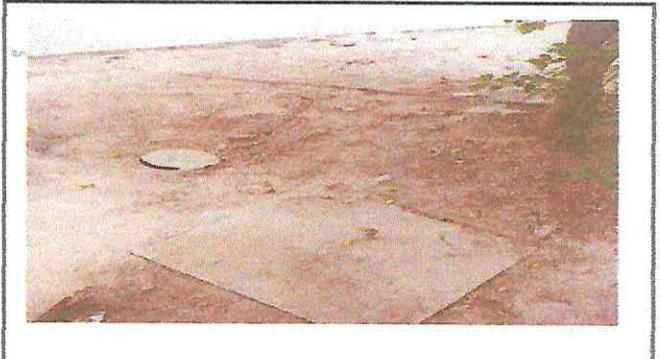
Foto 8: Instalación de tubería PVC 1/2" para habilitar servicio de tinaco.

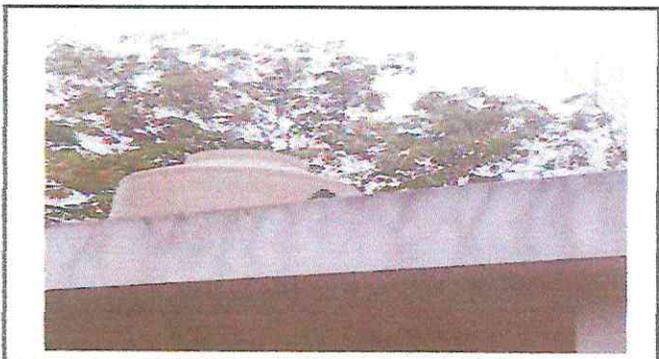
Foto9: Reparación y mantenimiento de sistemas/depositos de agua, para habilitar el servicio de tinaco ya existente.
