SITUACIÓN DEFICIENCIAS DETERMINADAS PREVIO DURANTE POSTERIOR

DEPARTAMENTO:	ZACAPA	MUNICIPIO:	RIO HONDO
NOMBRE DEL ESTABLECIMIENTO:	E.O.D.P ANEXA A E.O.R.M ALDEA MAL PASO	DIRECCIÓN DEL ESTABLECIMIENTO:	ALDEA MAL PASO, RIO HONDO, ZACAPA
CÓDIGO DEL ESTABLECIMIENTO:	19-03-0840-42	FECHA:	02 DE ABRIL 2024

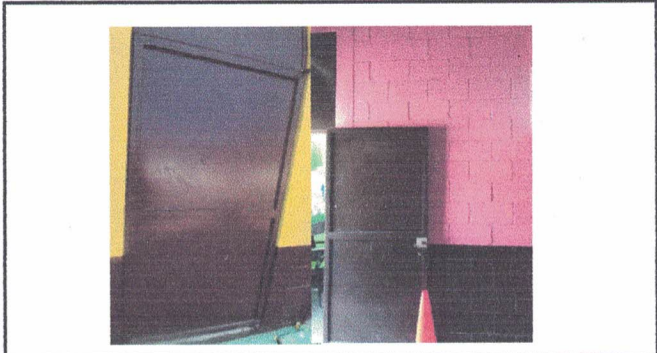
Foto 1. Mantenimiento a estructura de metal (lijado, cepillado, aplicación de pintura en puertas)

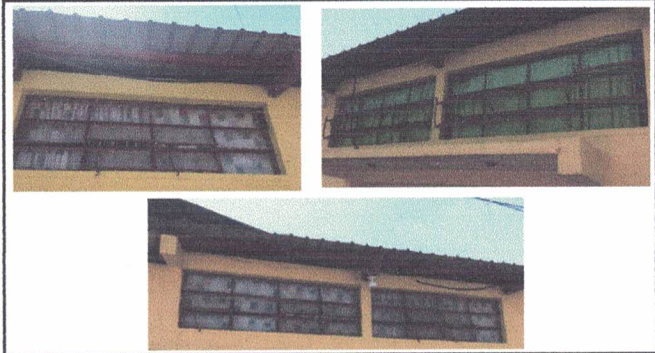
Foto 2. Sustitución de ventana de metal por ventana pvc

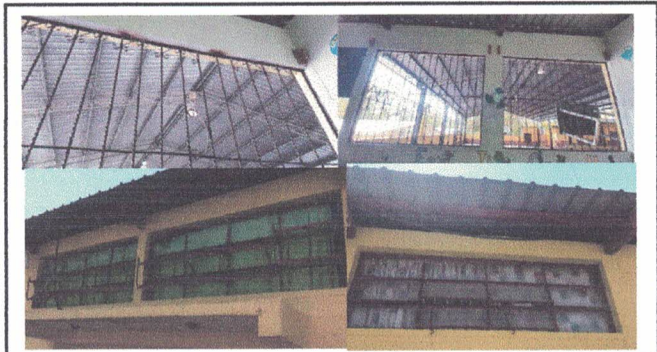
Foto 3. Sustitución de balcones de metal

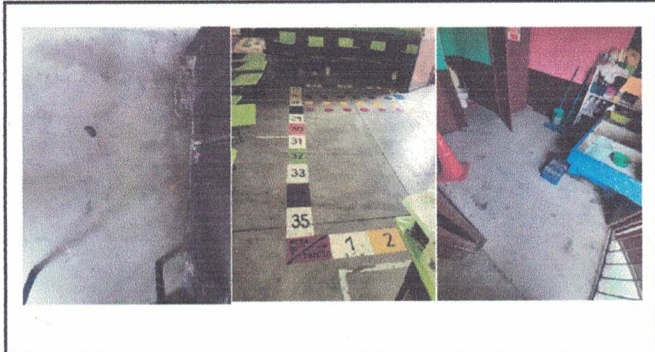
Foto 4. Sustitución de piso de torta de concreto

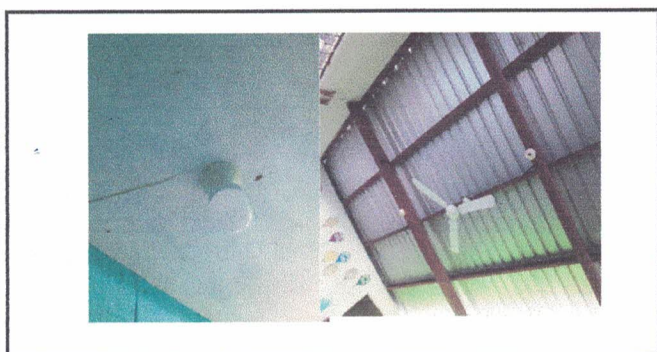
Foto 5. Sustitución de focos ahorradores

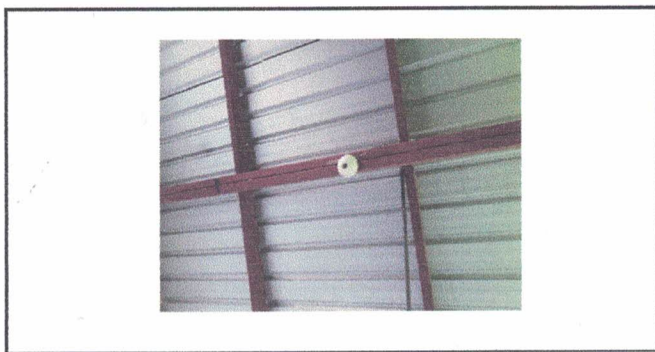
Foto 6. Sustitución de plafoneras

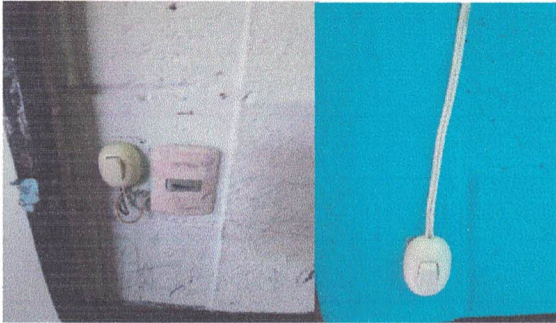
Foto 7. Sustrucción de interruptores simples

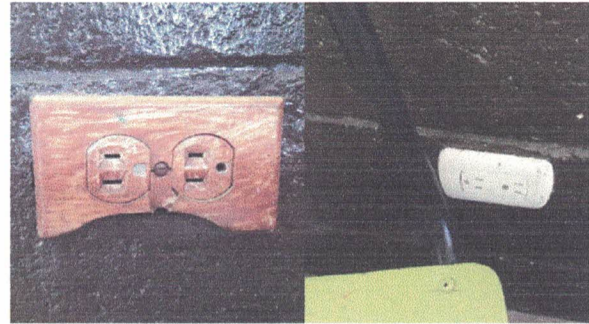
Foto 8. Sustrucción de tomacorriente doble

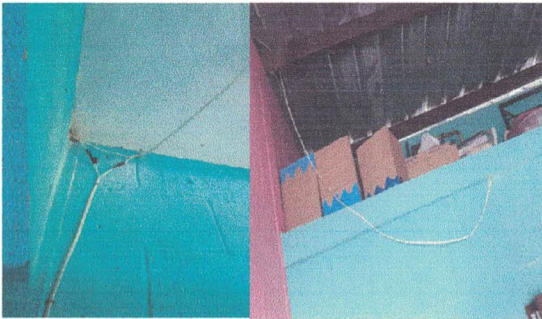
Foto 9. Reparación de cableado eléctrico

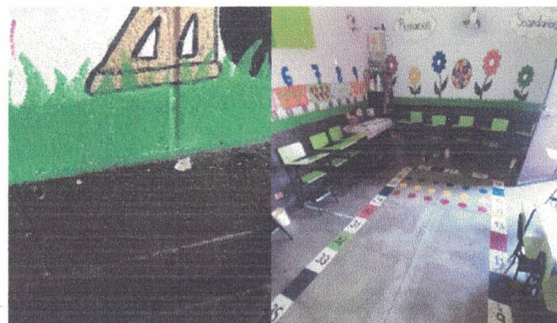
Foto 10. Azulejo en zócalo

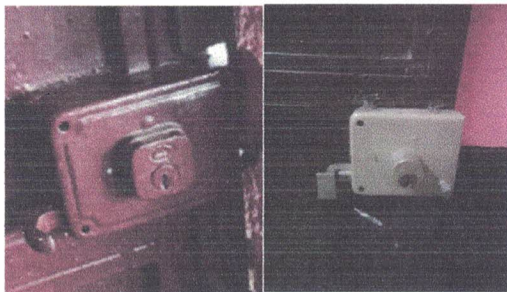
Foto 11. Sustrucción de chapa

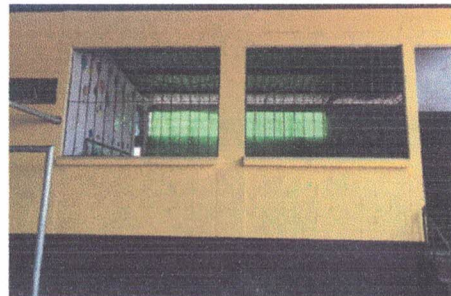
Foto 12. Pared en ventana

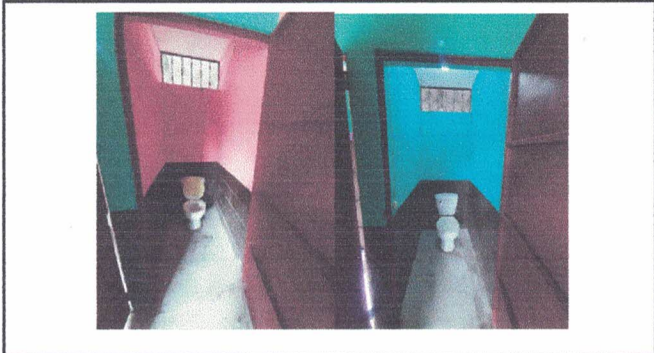
Foto 13. Sustitución de inodoros

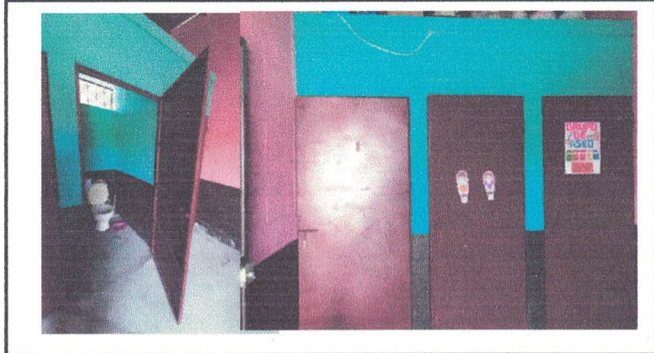
Foto 14. Reparación y sustitución de azulejo

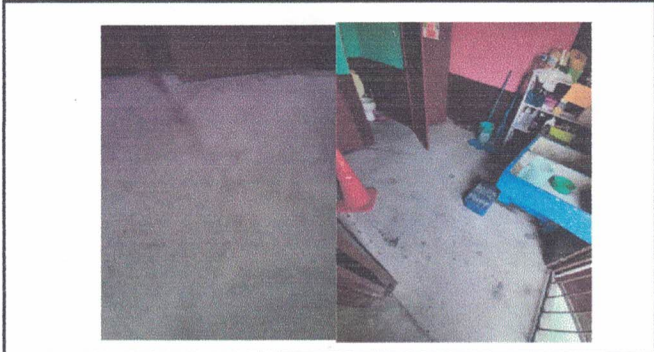
Foto 15. Sustitución de tubería línea principal de agua potable.

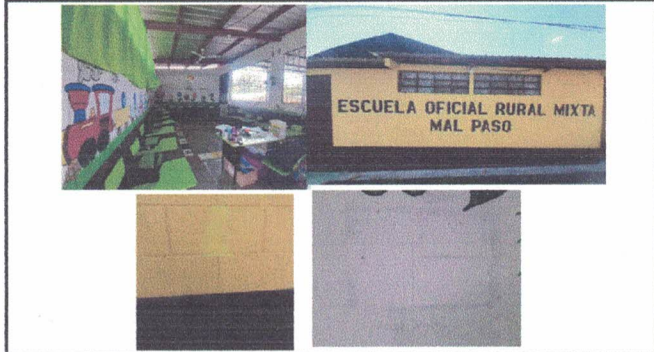
Foto 16. Pintura en muros exteriores e interiores

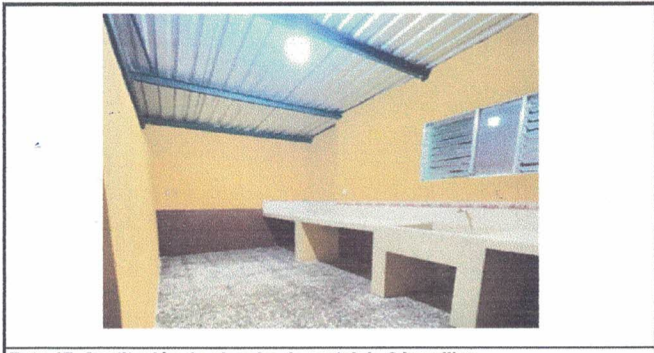
Foto 17. Sustitución de plancha de metal de 3 hornillas

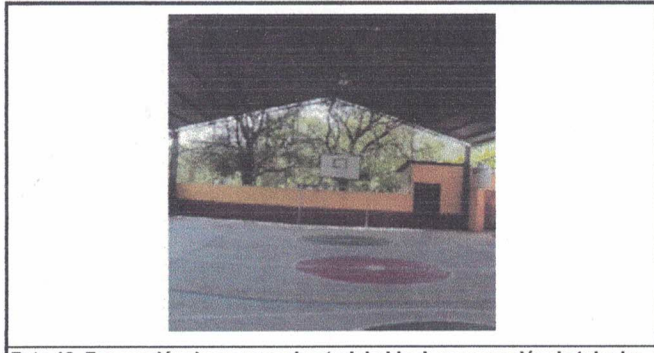
Foto 18. Reparación de muro perimetral de block y reparación de tubo hg y malla galvanizada, soleras intermedias y columnas.
