SITUACIÓN DEFICIENCIAS DETERMINADAS

DEPARTAMENTO:	Zacapa	MUNICIPIO:	Rio Hondo
NOMBRE DEL ESTABLECIMIENTO:	E.O.R.M.Caserío Agua Caliente	DIRECCIÓN DEL ESTABLECIMIENTO:	Caserío Agua Caliente, aldea Ojo de Agua
CÓDIGO DEL ESTABLECIMIENTO:	19-03-0919-43	FECHA:	01 de abril de 2024

**REGISTRO FOTOGRÁFICO
PROGRAMA DE MANTENIMIENTO DE EDIFICIOS ESCOLARES PÚBLICOS**

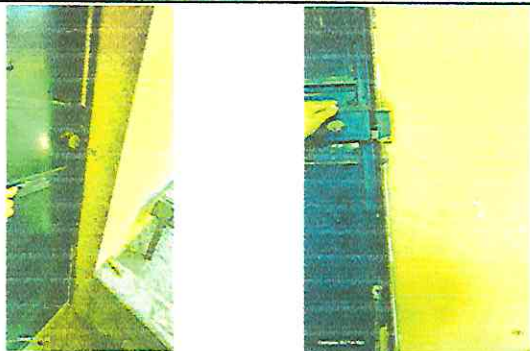
Foto 1: Se necesita mantenimiento de estructura en puertas y cambio de chapas

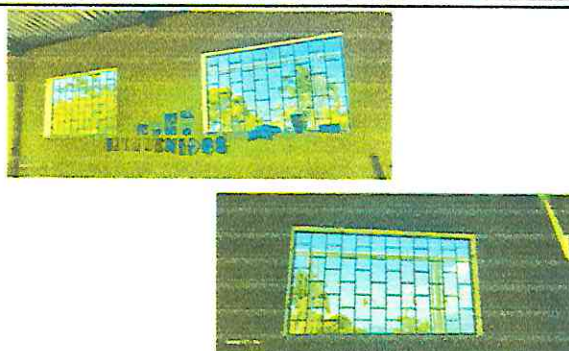
Foto 2: Se necesita mantenimiento a balcones de metal

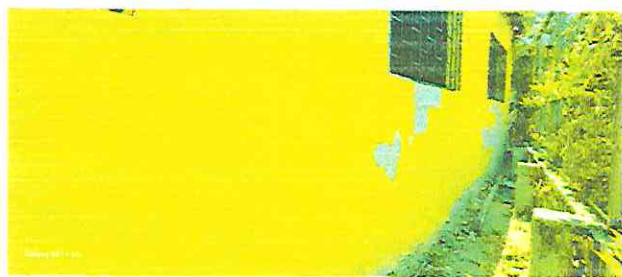
Foto 3: Se necesita reparación de cuneta de concreto

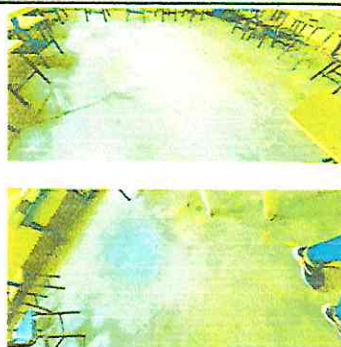
Foto 4: Se necesita sustitucion de piso de torta de cemento

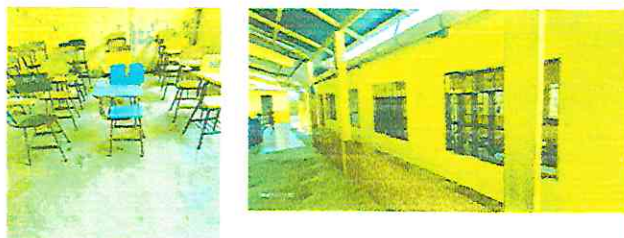
Foto 5: se necesita pintura en muros interiores y exteriores

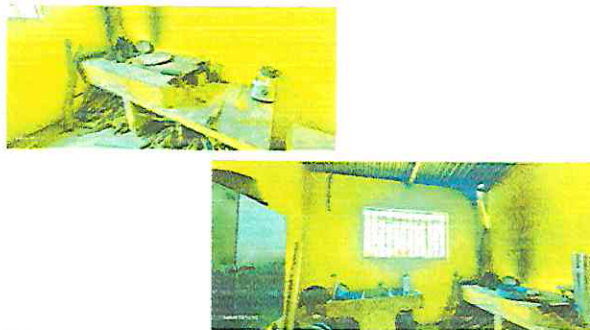
Foto 6: Se necesita reparación de cocina
INDICAR QUE ES SOLO ESTUFA
