SITUACIÓN DEFICIENCIAS DETERMINADAS      PREVIO       DURANTE       POSTERIOR

DEPARTAMENTO:	Zacapa	MUNICIPIO:	Río Hondo
NOMBRE DEL ESTABLECIMIENTO:	E.O.R.M. Caserío Agua Caliente	DIRECCIÓN DEL ESTABLECIMIENTO:	Caserío Agua Caliente, aidea Ojo de Agua
CÓDIGO DEL ESTABLECIMIENTO:	19-03-0919-43	FECHA:	12 de Junio de 2024

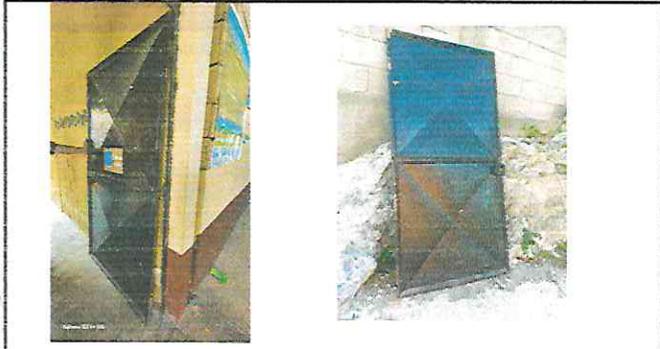
Foto 1: Mantenimiento de estructura en puertas y cambio de chiapas

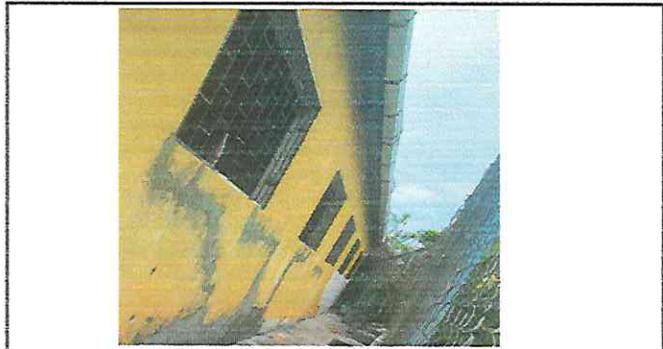
Foto 2: mantenimiento a balcones de metal

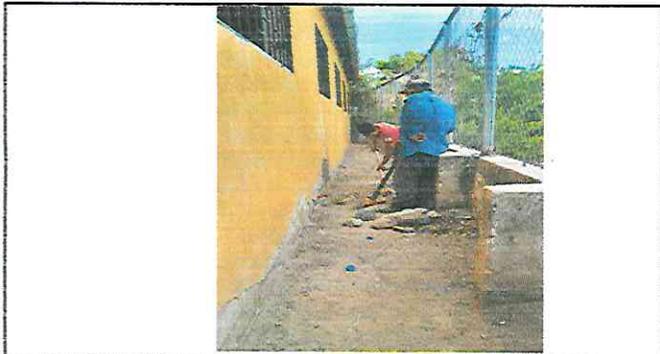
Foto 3: reparacion de cuneta de concreto

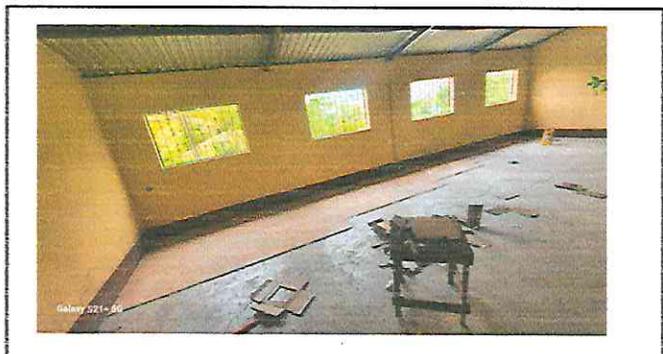
Foto 4: sustitucion de piso de torta de cemento

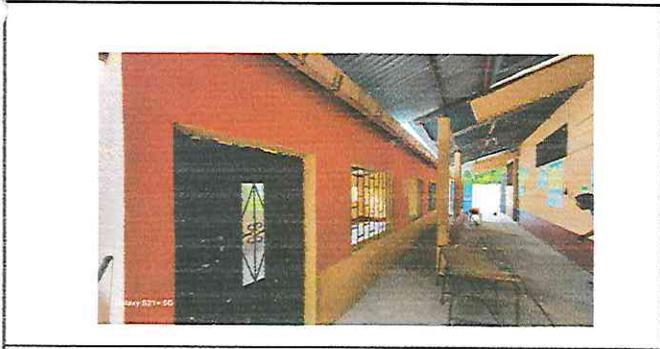
Foto 5: pintura en muros exteriores e interiores

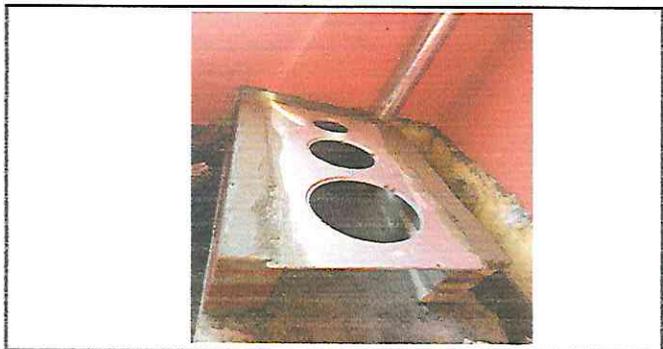
Foto 6: reparacion de la estufa de cocina

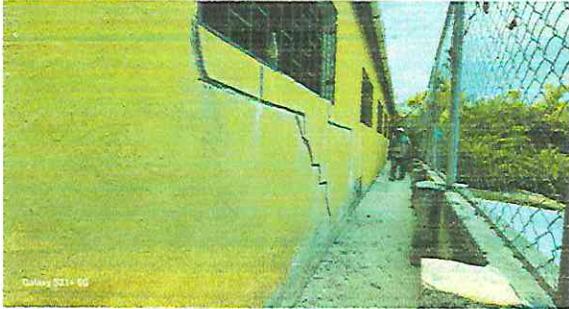
Foto 7:reparacion y cernido de paredes
