SITUACIÓN DEFICIENCIAS DETERMINADAS

DEPARTAMENTO:	Zacapa	MUNICIPIO:	Río Hondo
NOMBRE DEL ESTABLECIMIENTO:	CEIN-PAIN	DIRECCIÓN DEL ESTABLECIMIENTO:	Caserío Agua Caliente, aldea Ojo de Agua
CÓDIGO DEL ESTABLECIMIENTO:	19-03-1123-42	FECHA:	12 de junio de 2024

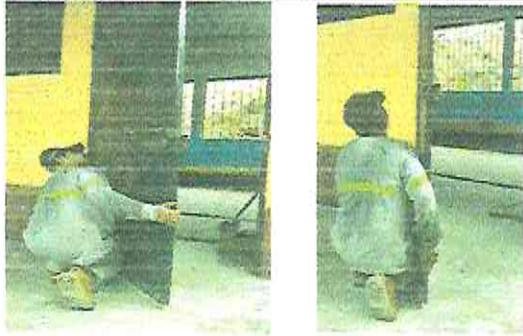
Foto 1: Mantenimiento de estructura de puertas y cambio de chapas

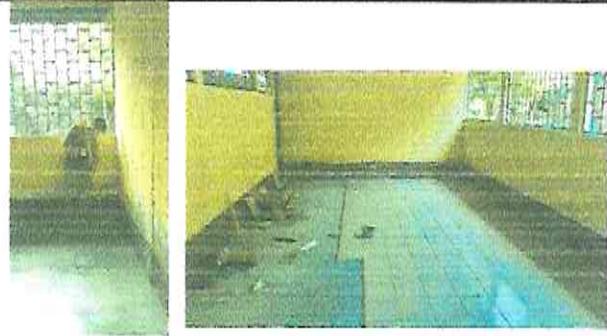
Foto 2: sustitucion de piso de tortz de cemento

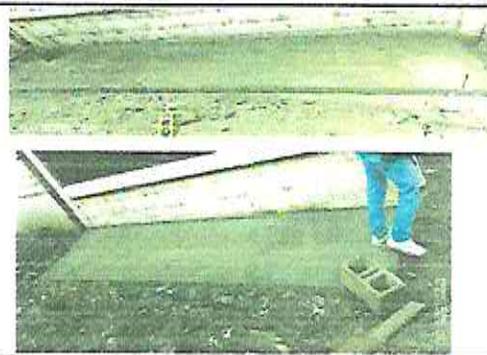
Foto 4: realizacion de cuneta de concreto

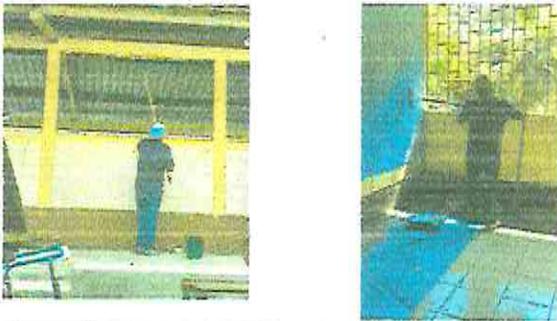
Foto 5: pintura en muros exteriores e interiores

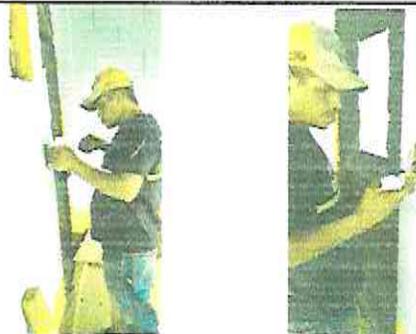
Foto 6: reparacion del sistema electrico

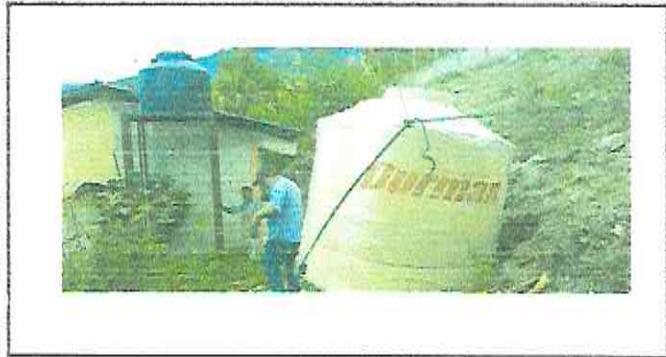
Foto7: reparacion y mantenimiento de sistema

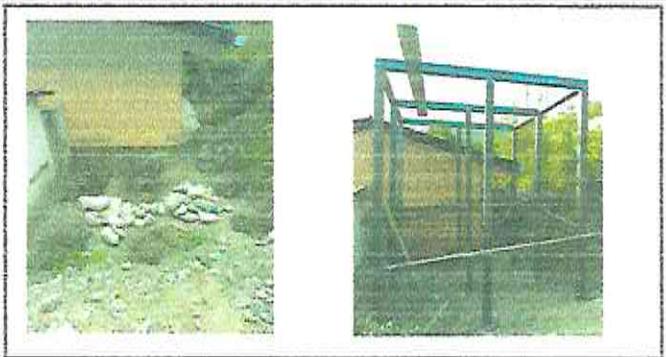
Foto 8: instalacion de estructura portante de metal

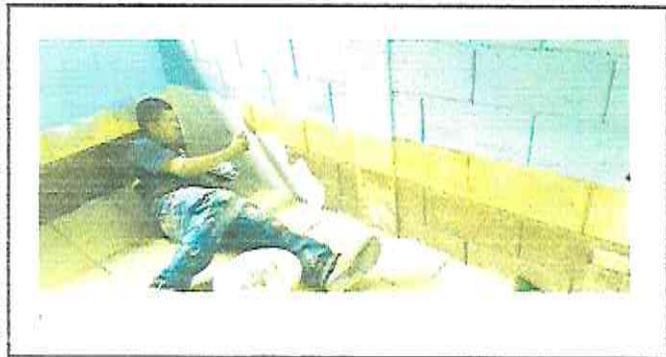
Foto 9: repello en muros
