SITUACIÓN DEFICIENCIAS DETERMINADAS

DEPARTAMENTO:	Zacapa	MUNICIPIO:	Río Hondo
NOMBRE DEL ESTABLECIMIENTO:	CEIN-PAIN	DIRECCIÓN DEL ESTABLECIMIENTO:	Caserío Agua Caliente, aidea Ojo de Agua
CÓDIGO DEL ESTABLECIMIENTO:	19-03-1123-42	FECHA:	10 de julio de 2024

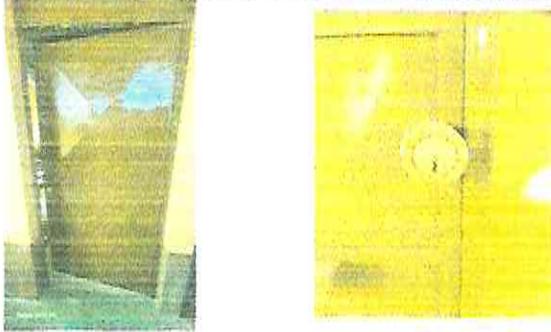
Foto1: Mantenimiento de estructura y cambio de chiapas

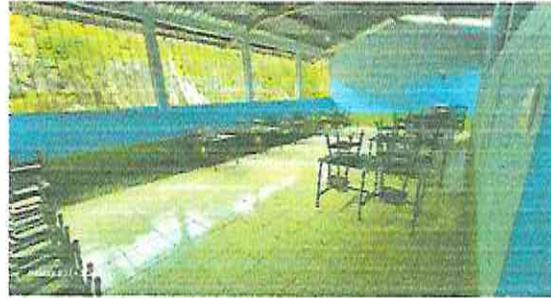
Foto 2: sustitucion de piso de torta de cemento

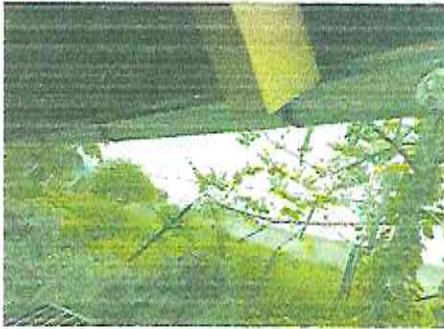
Foto 3: sustitucion de canales y bajadas de agua

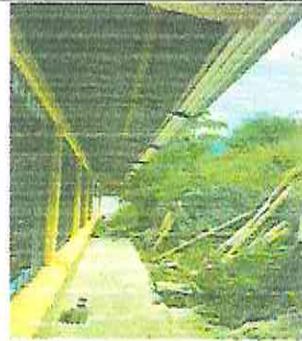
Foto 4: cuneta de concreto

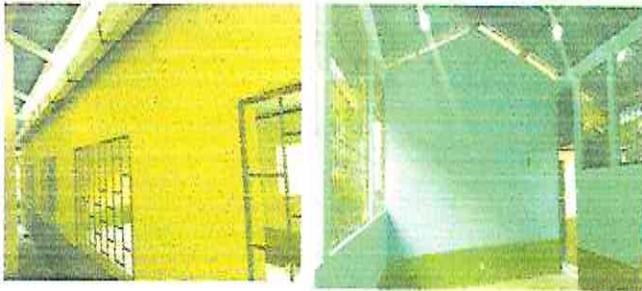
Foto 5: pintura en muros exteriores e interiores

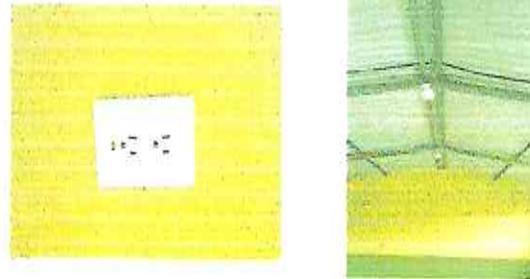
Foto 6: reparacion del sistema electrico

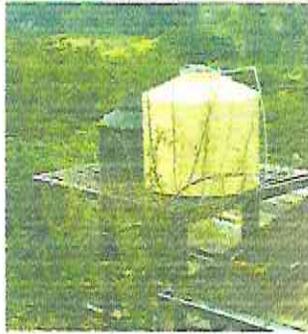
Foto 7: reparación y mantenimiento de cisterna

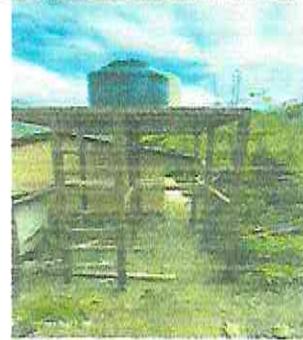
Foto 8: instalacion de estructura portante de metal

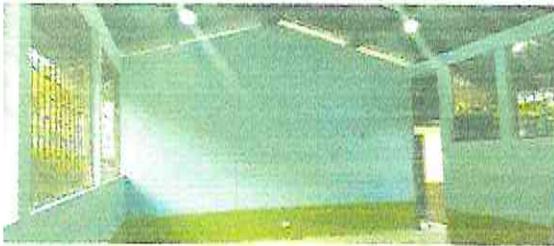
Foto 9: repello en muro
