**REGISTRO FOTOGRÁFICO
PROGRAMA DE MANTENIMIENTO DE EDIFICIOS ESCOLARES PÚBLICOS**

PRA-FOR-123
Versión 1

DEPARTAMENTO:	Zacapa	MUNICIPIO:	Río Hondo
NOMBRE DEL ESTABLECIMIENTO:	CEIN-PAIN	DIRECCIÓN DEL ESTABLECIMIENTO:	Caserio Agua Caliente, aldea Ojo de Agua
CÓDIGO DEL ESTABLECIMIENTO:	19-03-1123-42	FECHA:	01 de abril de 2024

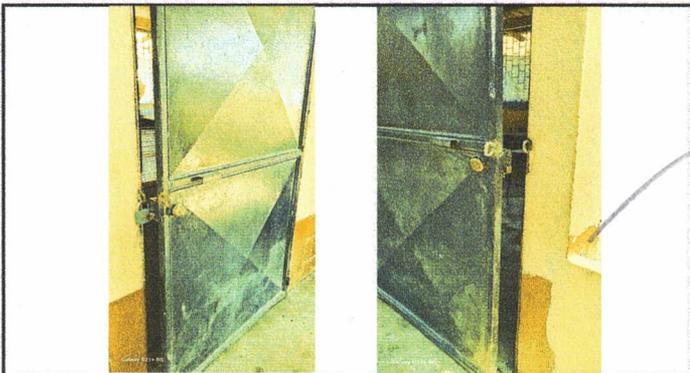
1.1

Foto 1: Se necesita mantenimiento de estructura en puertas y cambio de chapas

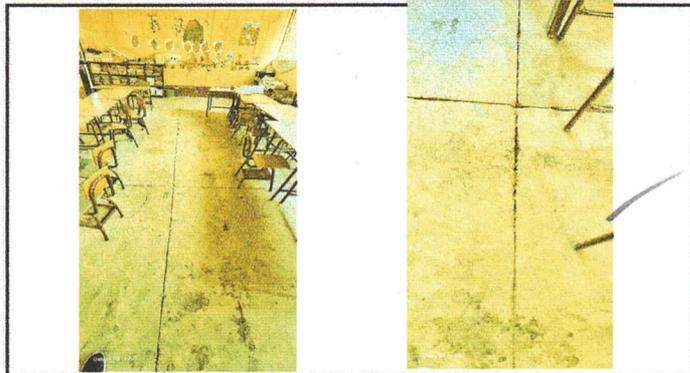
1.2

Foto 2: Se necesita sustitucion de piso de torta de cemento

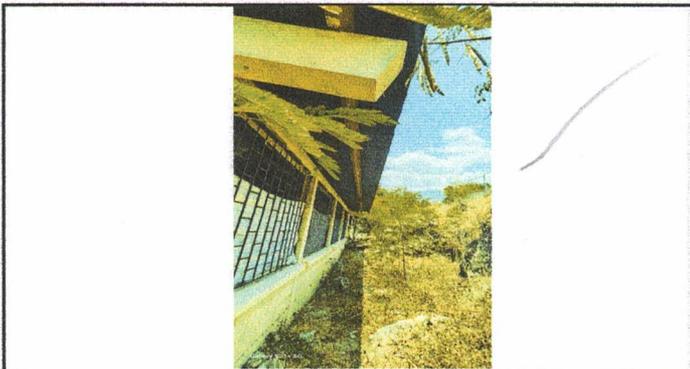
2.1

Foto 3: Se necesita se necesita sustitucion de canales y bajadas de agua

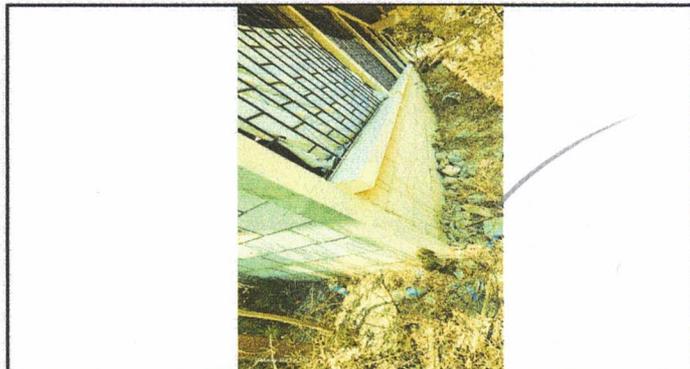
2.2

Foto 4: Se necesita cunetas de concreto

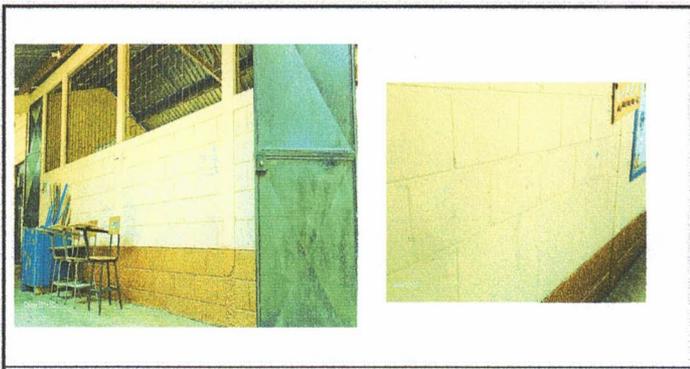
1.3

Foto 5: se necesita pintura en muros interiores y exteriores

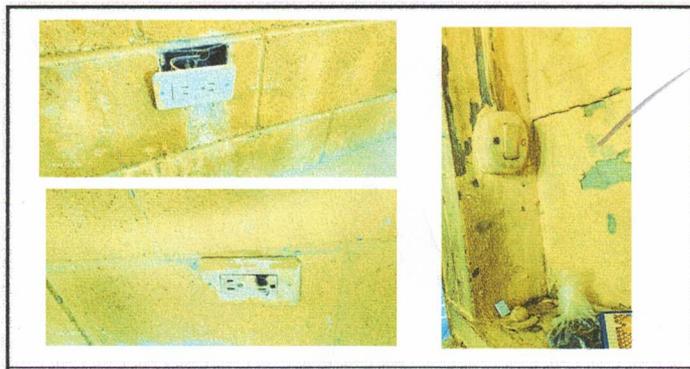
1.4 - 1.5

Foto 6: se necesita reparacion del sistema electrico

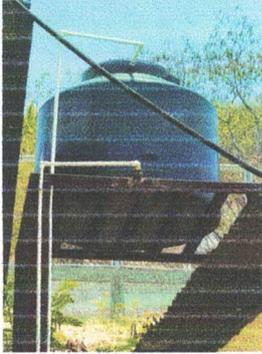
2.4

Foto 7: Se necesita reparación y mantenimiento de cisterna

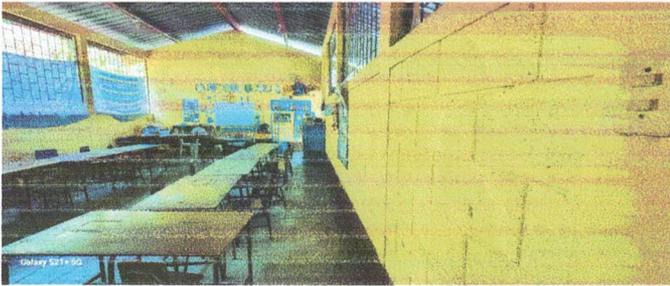
2.6

Foto 9: Se necesita cernido de paredes

DEPELLO EN MURO
