**REGISTRO FOTOGRÁFICO
PROGRAMA DE MANTENIMIENTO DE EDIFICIOS ESCOLARES PÚBLICOS**

Ministerio de Educación
Guatemala

DEPARTAMENTO:	ZACAPA	MUNICIPIO:	GUALAN
NOMBRE DEL ESTABLECIMIENTO:	EORM CASERIO EL VADO, ALDEA LAS LAJAS	DIRECCIÓN DEL ESTABLECIMIENTO:	CASERIA EL VADO, ALDEA LAS LAJAS
CÓDIGO DEL ESTABLECIMIENTO:	19-04-0020-43	FECHA:	31/05/2024

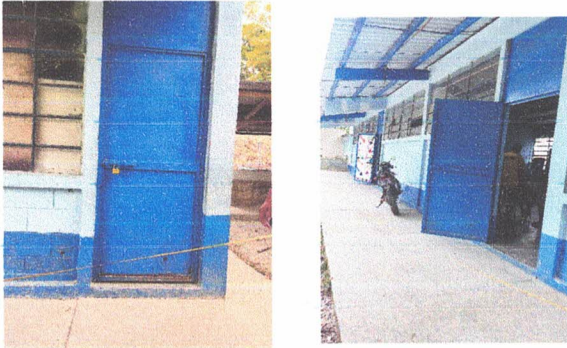
SUSTITUCIÓN DE CHAPAS DE PUERTAS DE METAL

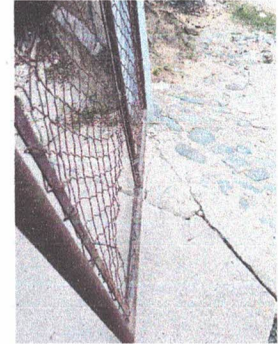
MANTENIMIENTO A ESTRUCTURA METALICA DE PORTÓN

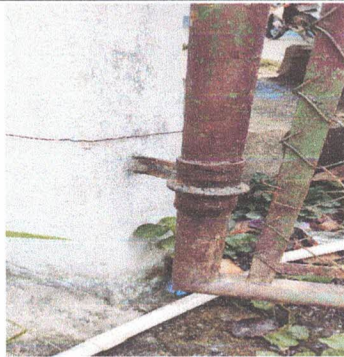
MANTENIMIENTO A ESTRUCTURA DE METAL PORTON

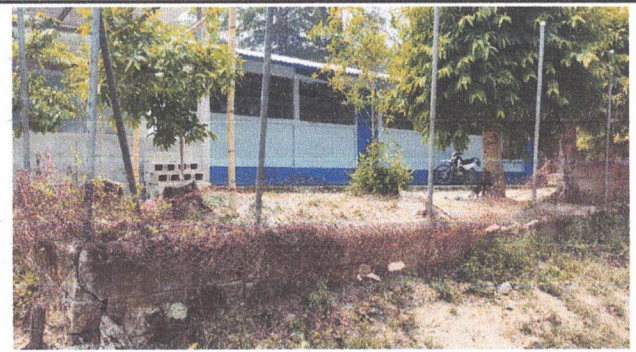
SUSTITUCIÓN O INSTALACIÓN DE MURO PERIMETRAL DE MALLA Y BLOCK

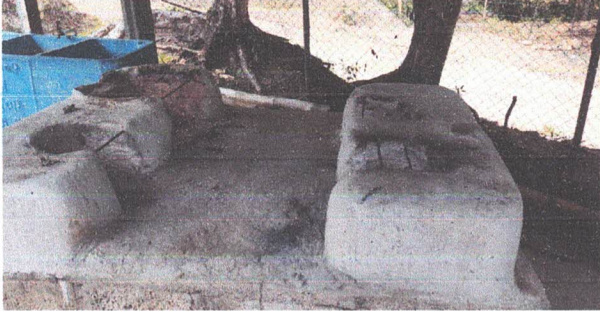
SUSTITUCIÓN DE AREA DE COCINA (INCLUYE POLLETÓN, PLANCHA Y CHIMENEA)

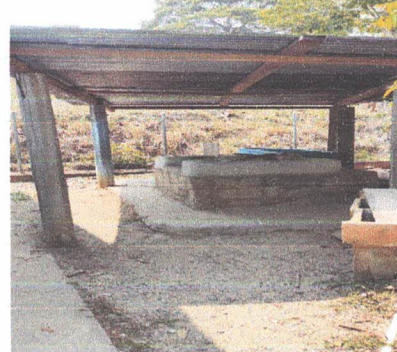
SUSTITUCIÓN DE LAMINA POR LAMINA TROQUELADA CALIBRE 26 Y SOPORTE DE ESTRUCTURA METALICA (COSTANERA)

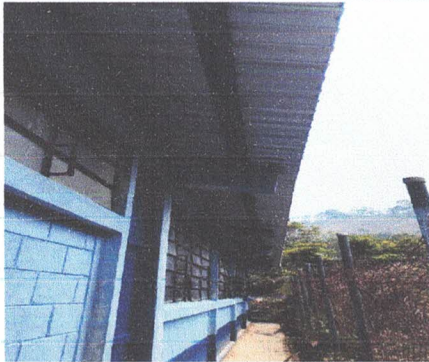
MANTENIMIENTO A PINTURA DE INTERIORES Y EXTERIORES DE PAREDES
