**REGISTRO FOTOGRÁFICO  
PROGRAMA DE MANTENIMIENTO DE EDIFICIOS ESCOLARES PÚBLICOS**

DEPARTAMENTO:	Zacapa	MUNICIPIO:	Gualán
NOMBRE DEL ESTABLECIMIENTO:	EORM Colonia Valle Del Motagua	DIRECCIÓN DEL ESTABLECIMIENTO:	Colonia Valle del Motagua
CÓDIGO DEL ESTABLECIMIENTO:	19-04-0025-43	FECHA:	20/10/2024

PRA-FOR-123  
Versión 1

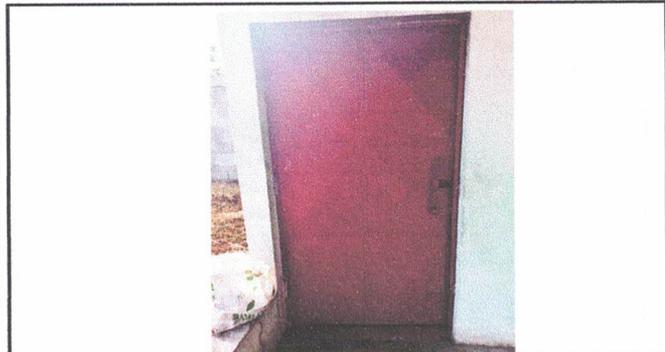
Foto 9: Mantenimiento a estructura de metal de puertas(Lijado, cambio de tubo, cepillado, sujeciones, aplicación de pintura)

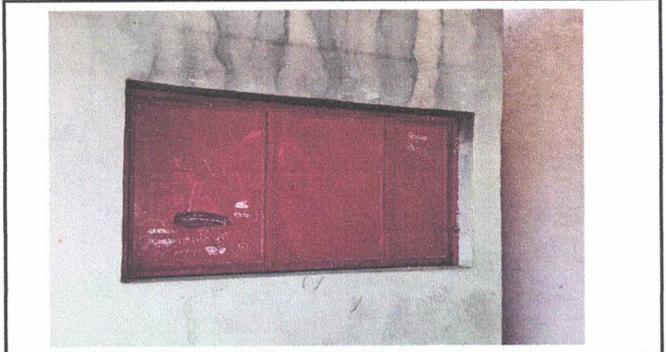
Foto 10: Mantenimiento a estructura de metal de ventana (Lijado, cambio de tubo, cepillado, sujeciones, aplicación de pintura)

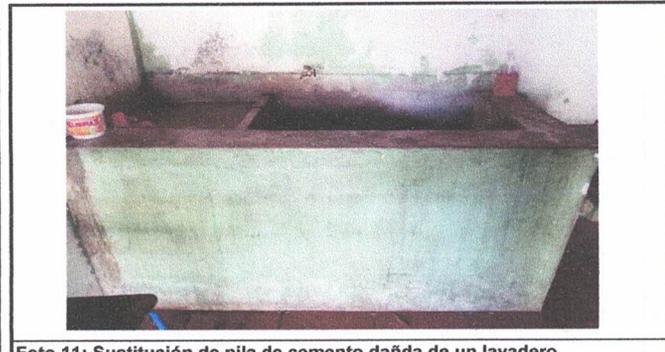
Foto 11: Sustitución de pila de cemento dañada de un lavadero

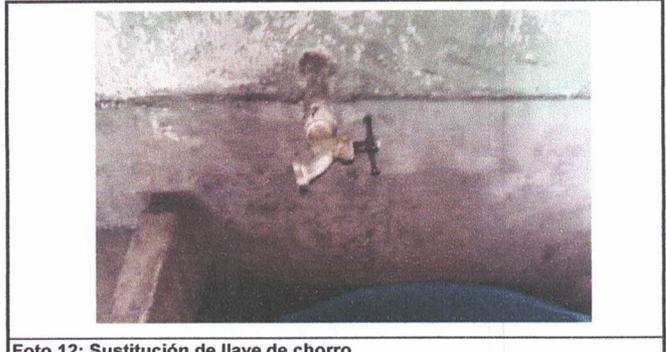
Foto 12: Sustitución de llave de chorro

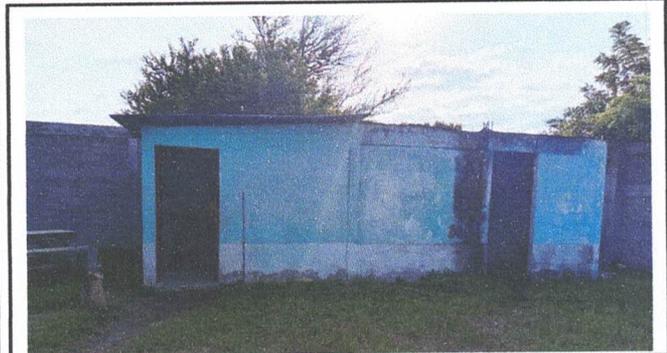
Foto 13: Sustitución de lámina por lámina troquelada aluzinc calibre 26

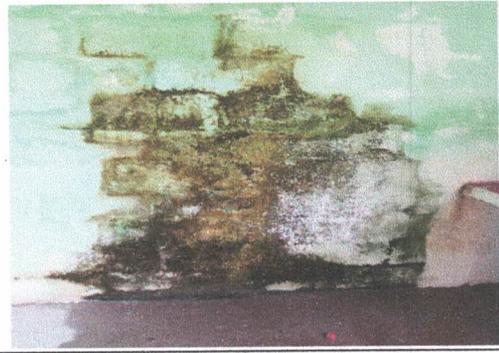
Foto 14: Repello y cernido en paredes

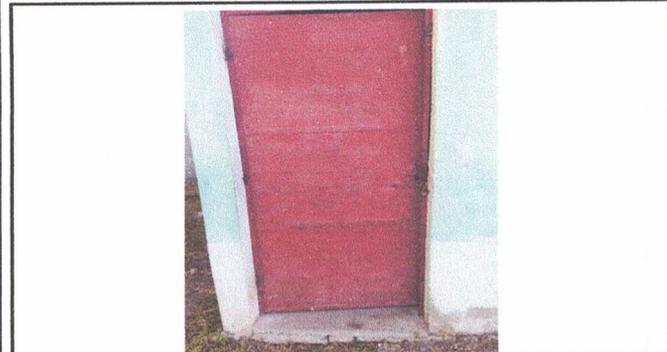
Foto 15: Mantenimiento a estructura de metal de puertas entrada de baños (Lijado, cambio de tubo, cepillado, sujeciones, aplicación de pintura)

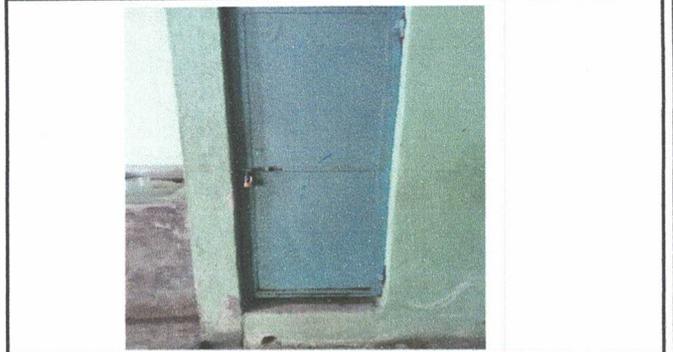
Foto 16: Mantenimiento a estructura de metal de puertas entrada sanitarios (Lijado, cambio de tubo, cepillado, sujeciones, aplicación de pintura)

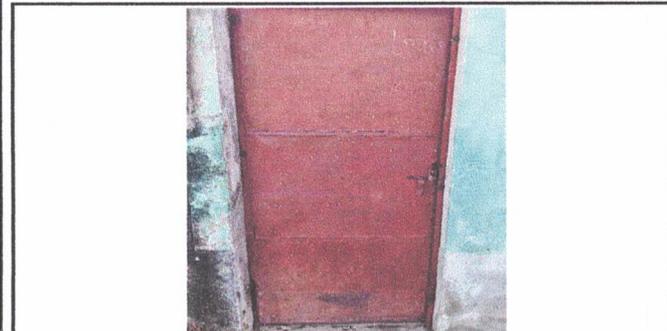
Foto 17: Mantenimiento a estructura de metal de puertas entrada de baños (Lijado, cambio de tubo, cepillado, sujeciones, aplicación de pintura)

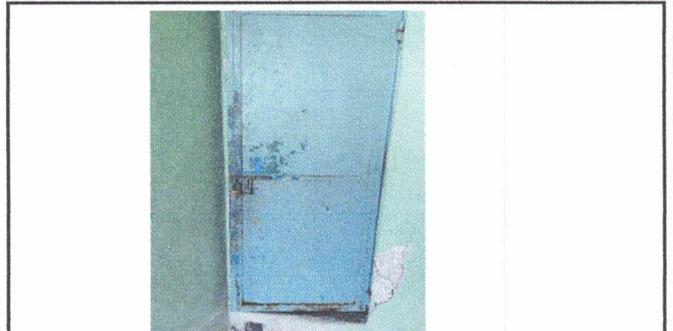
Foto 18: Mantenimiento a estructura de metal de puertas entrada de baños (Lijado, cambio de tubo, cepillado, sujeciones, aplicación de pintura)

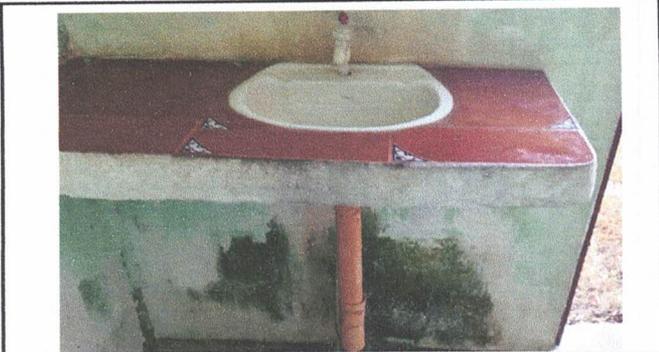
Foto 19: Sustitución de lavamanos

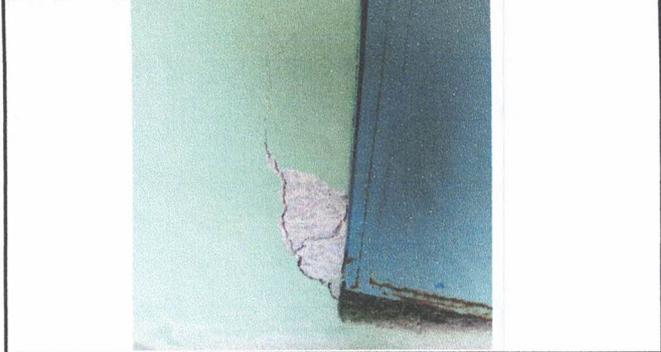
Foto 20: Repello y cernido en paredes

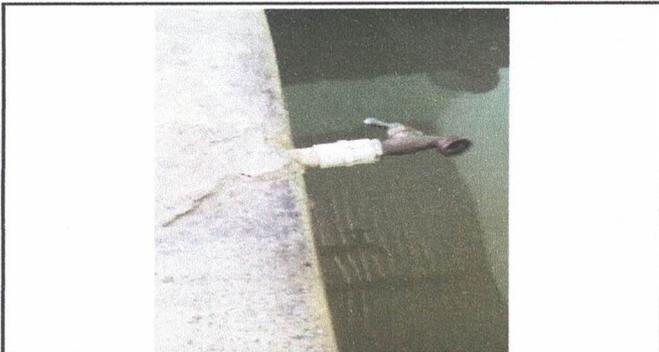
Foto 21: Sustitución de llave de chorro

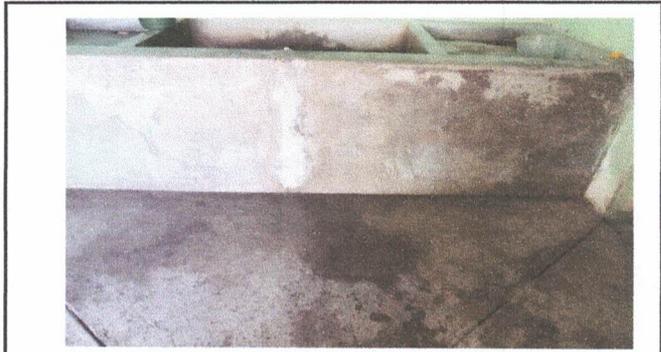
Foto 22: Sustitución de piso de torta de concreto por piso cerámico antideslizante

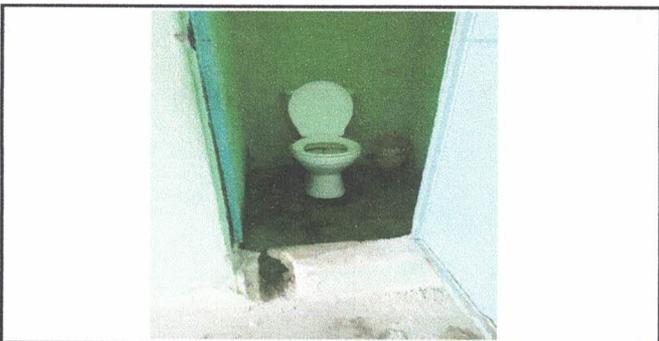
Foto 23: Sustitución de inodoro

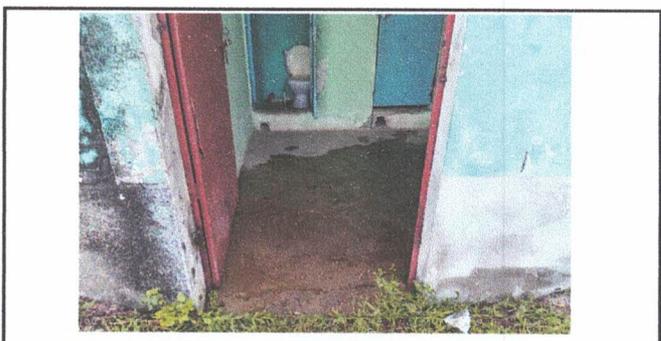
Foto 24: Pintura en muros interiores y exteriores

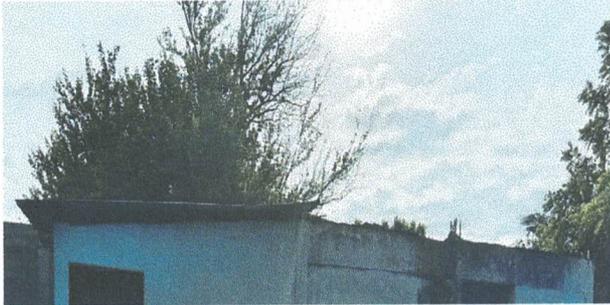
Foto 25: Sustrucción de estructura de metal

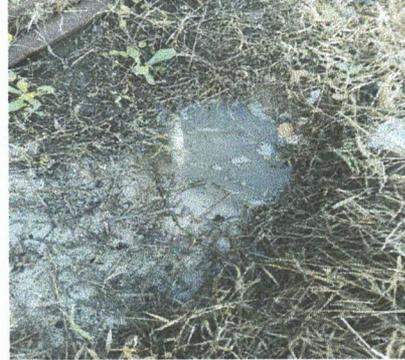
Foto 26: Sustrucción de caja de registro

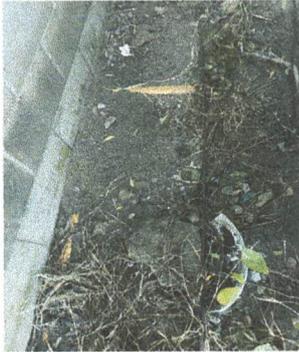
Foto 27: Reparación de banquetas de concreto

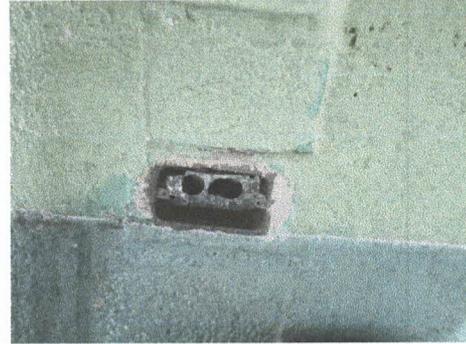
Foto 28: Sustrucción de tomacorrientes dobles

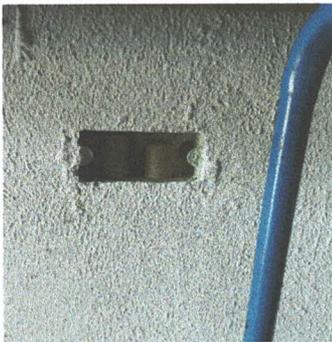
Foto 29: Sustrucción de tomacorrientes dobles

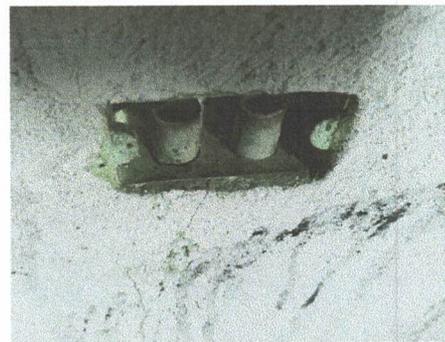
Foto 30: Sustrucción de tomacorrientes dobles

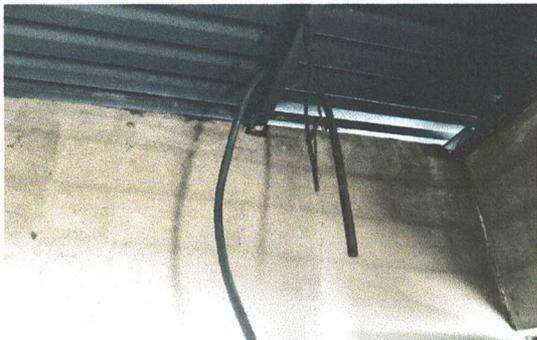
Foto 31: Sustrucción de ducto eléctrico más accesorios

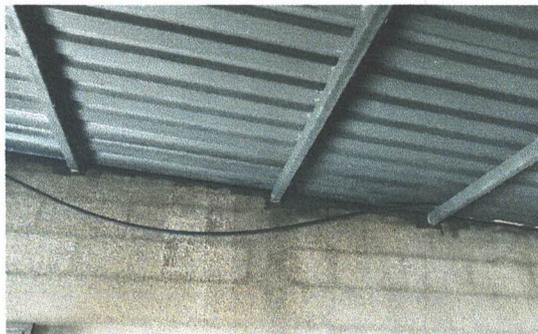
Foto 32: Sustrucción de ducto eléctrico más accesorios

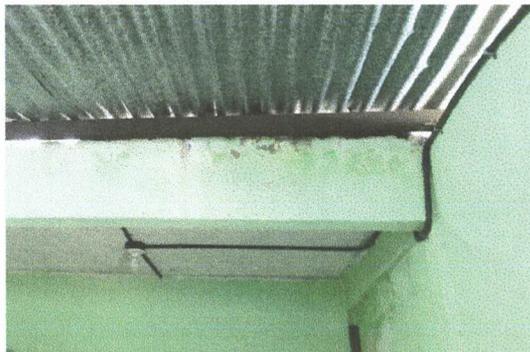
Foto 33: Sustrucción de ducto eléctrico más accesorios

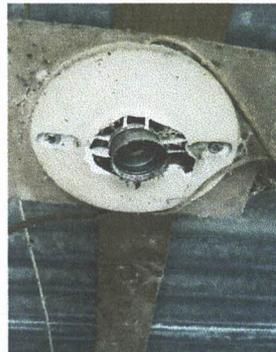
Foto 34: Sustrucción de plafoneras

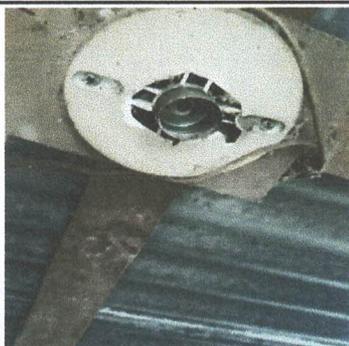
Foto 35: Sustrucción de plafoneras
