**REGISTRO FOTOGRÁFICO
PROGRAMA DE MANTENIMIENTO DE EDIFICIOS ESCOLARES PÚBLICOS**

Ministerio de Educación
Guatemala

SITUACIÓN DEFICIENCIAS DETERMINADAS

DEPARTAMENTO:	Zacapa	MUNICIPIO:	Gualán
NOMBRE DEL ESTABLECIMIENTO:	EODP Anexa a EORM Caserío El Mestizo	DIRECCIÓN DEL ESTABLECIMIENTO:	Caserío El Mestizo
CÓDIGO DEL ESTABLECIMIENTO:	19-04-0068-42	FECHA:	29/07/24

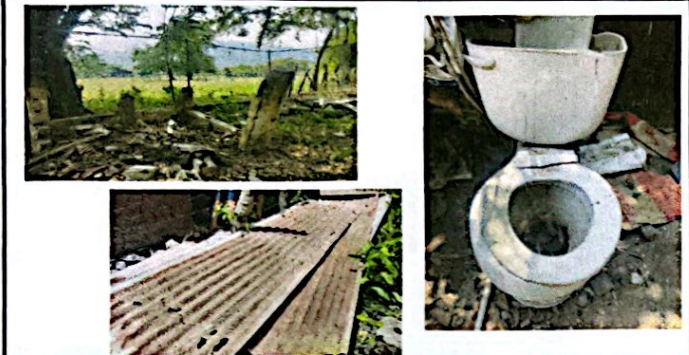
Foto 1 Modulo A baños sustitución de baños en otra area de la esuela ya que donde estaban se hundieron y caerón.

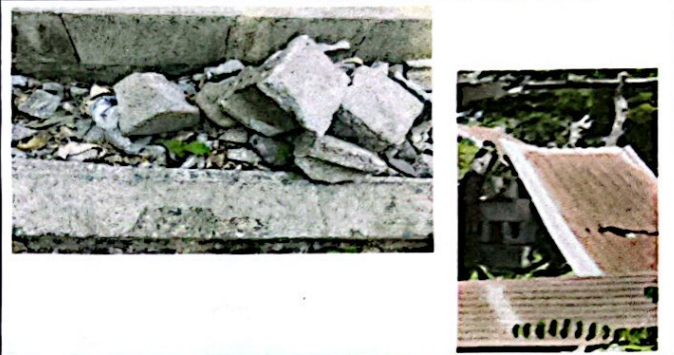
Foto 2 Modulo B Anexo de cocina, se callo por el tiempo de construcción y necesita ser sustituido.

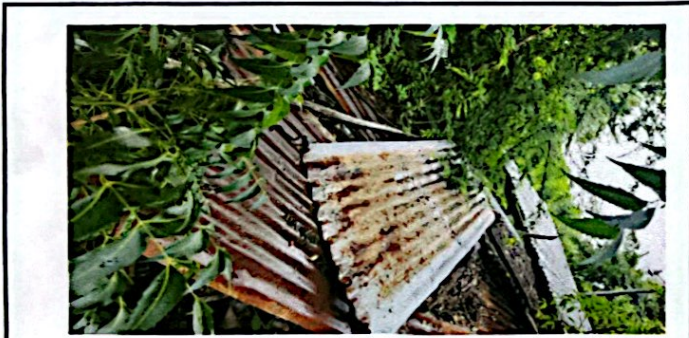
Foto 3 Modulo C Galera, necesita ser sustituida ya que el agua daño la lamina.

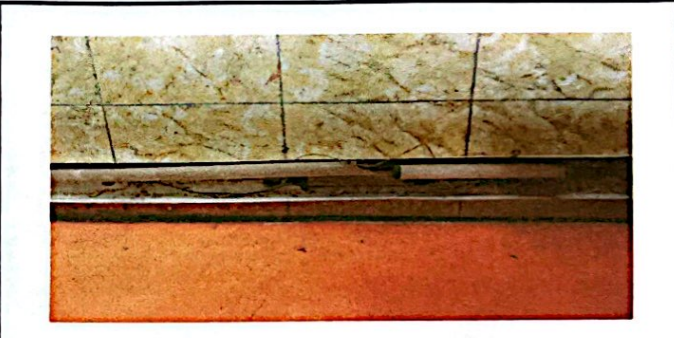
Foto 4 Modulo D sustitución de Candelas a plafoneras con bombillas Led.

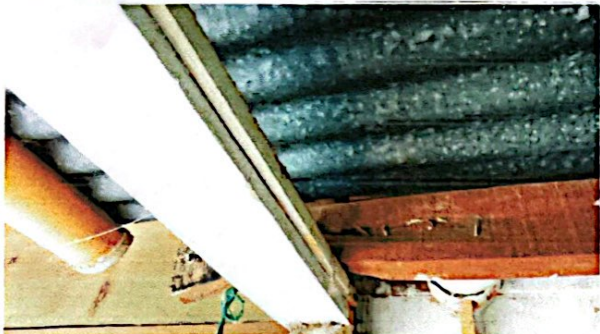
Foto 5: Sustitución de estructura de soporte de madera por metal

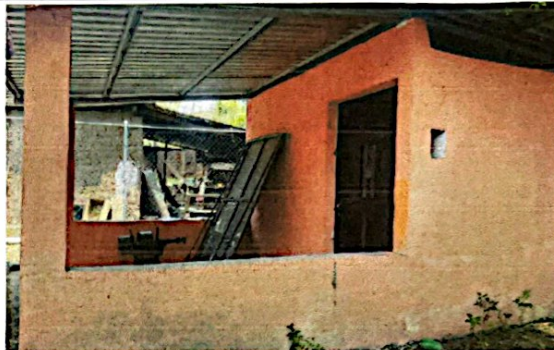
Foto 6: Pintura en muros interiores y exteriores

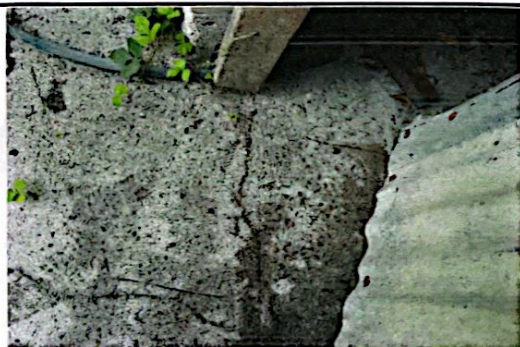
Foto 7: Sustitución de piso de torta de concreto
