SITUACIÓN DEFICIENCIAS DETERMINADAS      PREVIO       DURANTE       POSTERIOR

DEPARTAMENTO:	Zacapa	MUNICIPIO:	Gualán
NOMBRE DEL ESTABLECIMIENTO:	EOUN Blanca Hilda Peralta y Peralta	DIRECCIÓN DEL ESTABLECIMIENTO:	Barrio Las Flores
CÓDIGO DEL ESTABLECIMIENTO:	19-04-0133-43	FECHA:	Gualán 6 de noviembre de 2024.

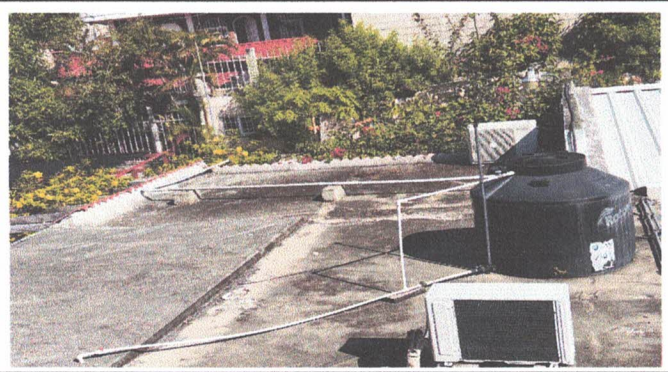
**Foto1:** Terreza de Dirección del establecimiento, la cual tiene filtración de agua. Y gotea adentro de la dirección.

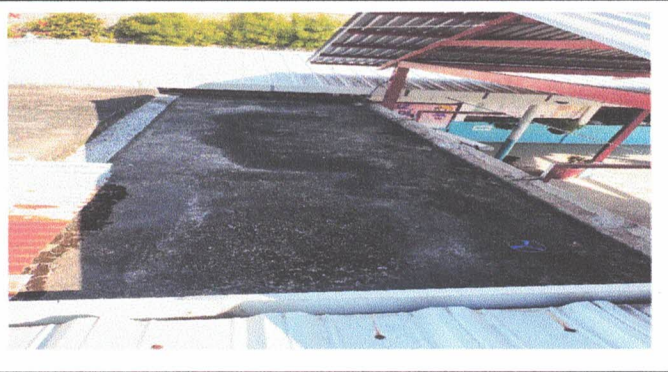
**Foto 2:** Parte de la terreza del area de Dirección que tiene filtración de agua.

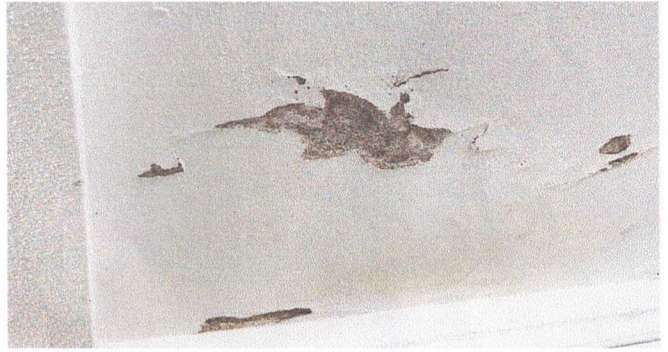
**Foto 4:** Daños en el techo de adentro de la dirección por el problema de filtración de agua.

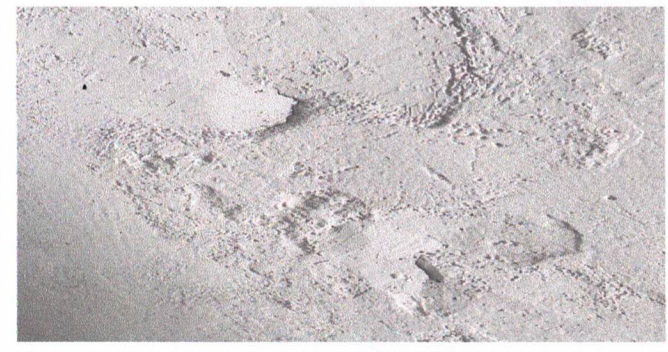
**Foto 5:** Daños en repello de terreza por el problema de la filtración.

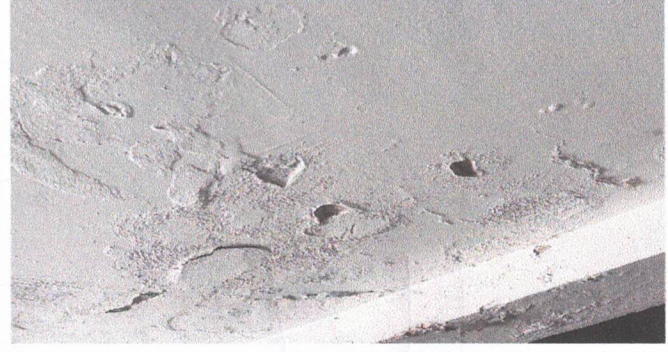
**Foto 6:** Filtración de humedad por daños en la terreza.

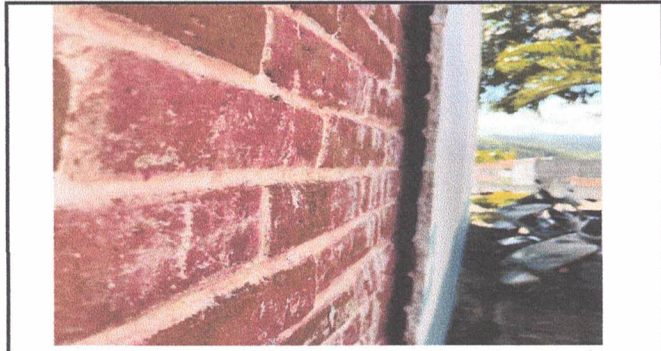
Foto1: En pares exterior de aula, se despegó todo el repello de la pared.

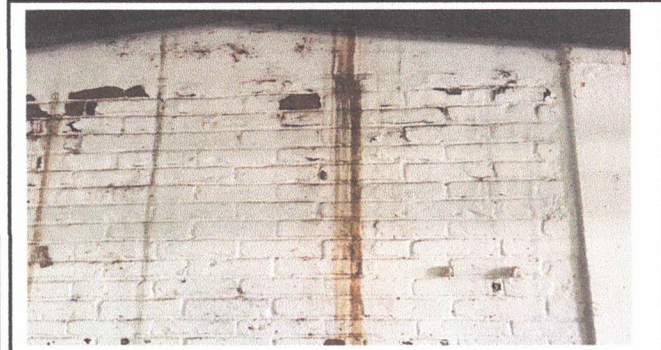
Foto 3: Daños en pared de salón de clase, por filtración de agua en el techo. Se debe repellar.

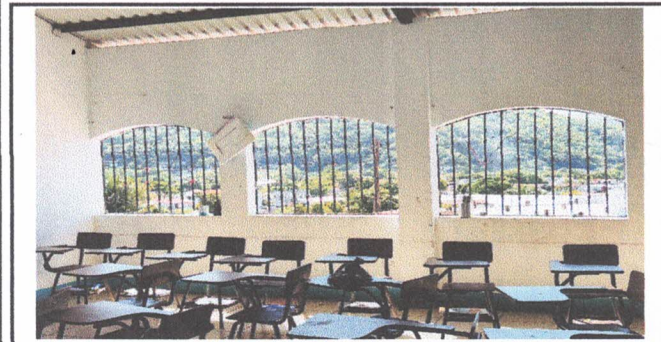
Foto 5: Instalación de ventanas de PVC en las dos aulas del segundo nivel, que no tienen ventanas y con la lluvia se moja adentro del salón de clase. Aula 1.

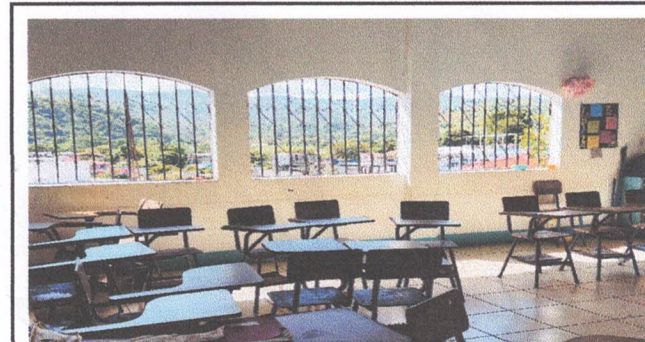
Foto 6: Instalación de ventanas de PVC en dos aulas del segundo nivel, que no tienen ventanas y con la lluvia se moja adentro del salón de clase. Aula 2.

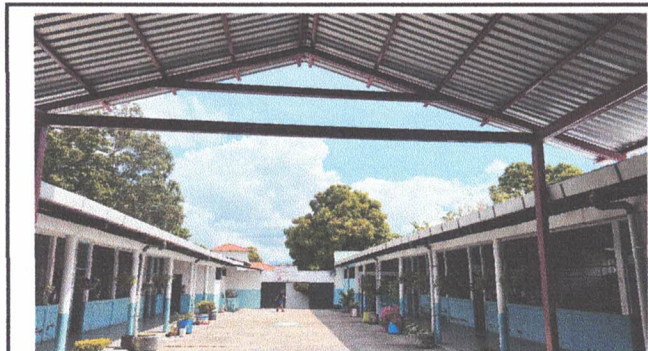
**Foto 1:** Continuación de techo, para cubrir el los corredores y evitar que las alumnas jueguen en el sol y poder hacer nuestras reuniones con padres de familia sin que nos afecte el sol o la lluvia.

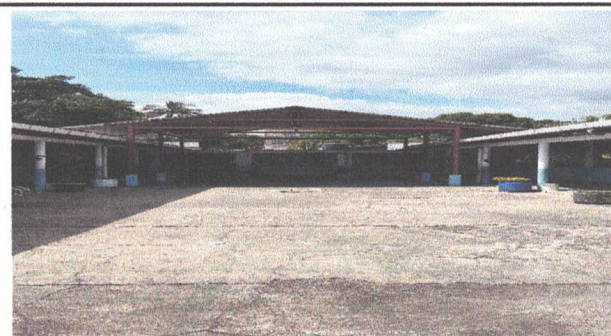
**Foto 2:** Las alumnas deben jugar bajo el sol y las reuniones se realizan en esta area y los padres de familia deben estar bajo el sol.

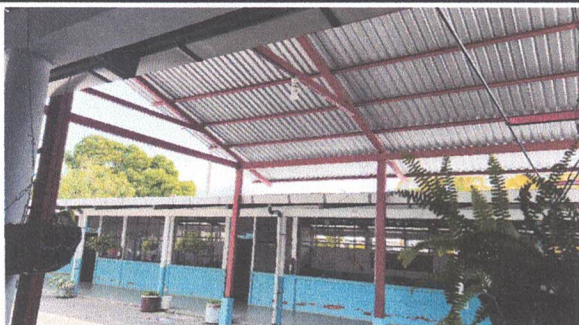
**Foto 3:** Con la continuación del techo, podremos porteger a nuestras alumnas de los rayos del sol y de la lluvia.
