SITUACIÓN DEFICIENCIAS DETERMINADAS

DEPARTAMENTO:	ZACAPA	MUNICIPIO:	GUALÁN
NOMBRE DEL ESTABLECIMIENTO:	EORM ALDEA LA CUCHILLA	DIRECCIÓN DEL ESTABLECIMIENTO:	ALDEA LA CUCHILLA
CÓDIGO DEL ESTABLECIMIENTO:	19-04-0140-43	FECHA:	30/04/2024

REGISTRO FOTOGRÁFICO PROGRAMA DE MANTENIMIENTO DE EDIFICIOS ESCOLARES PÚBLICOS

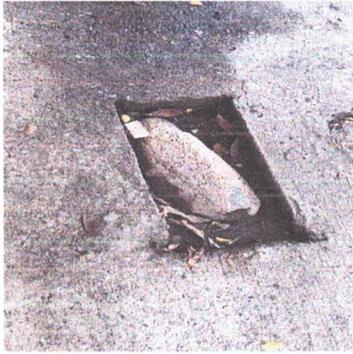
SUSTITUCIÓN DE CUNETETA DE CONCRETO CON CAJA DE REGISTRO

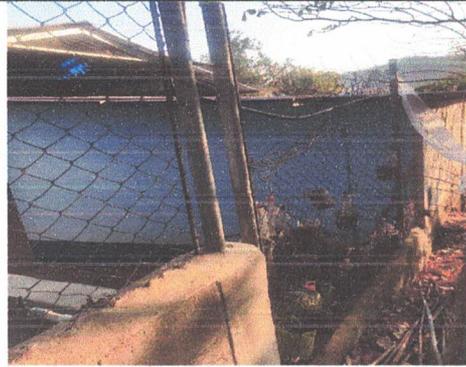
MANTENIMIENTO A ESTRUCTURA DE METAL DEL MURO PERIMETRAL

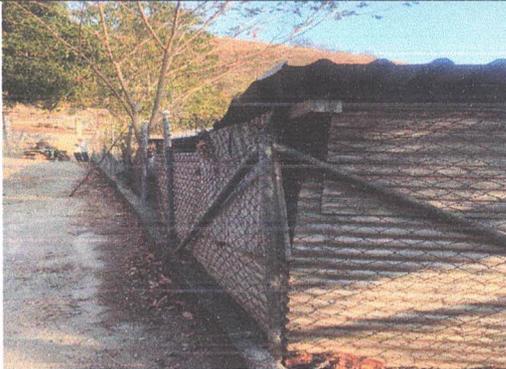
MANTENIMIENTO A ESTRUCTURA DEL MURO PERIMETRAL

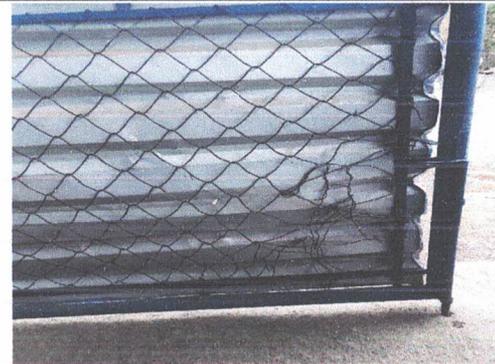
MANTENIMIENTO A PORTONES DE METAL

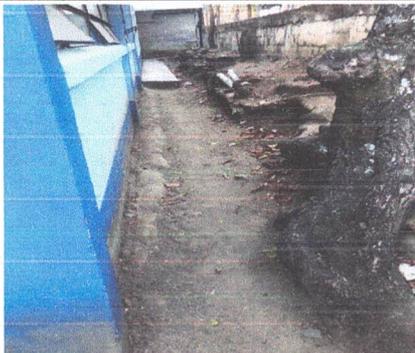
REPARACIÓN DE CUNETETA DE CONCRETO (BANQUETA)

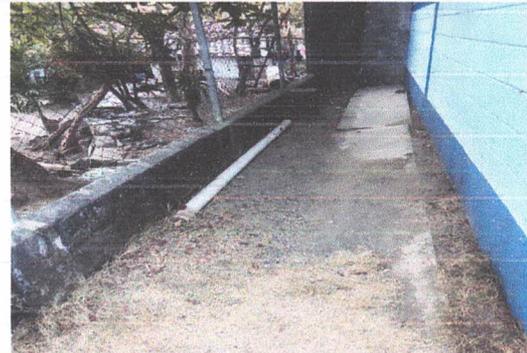
REPARACIÓN DE CUNETETA DE CONCRETO (BANQUETA)

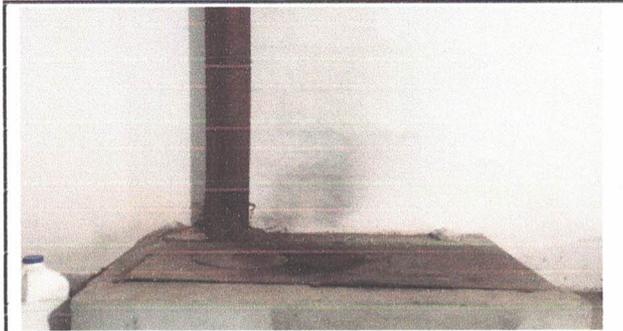
Sustitución de estufa rural (completa) incluye chimenea y palcha de metal

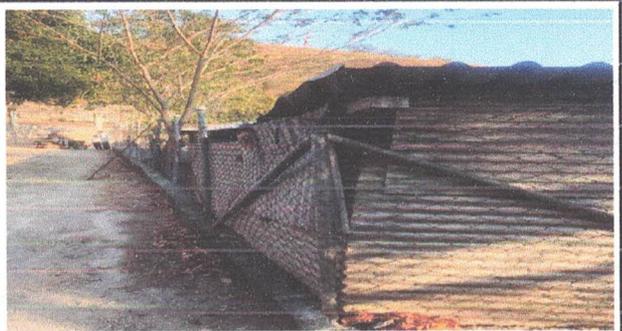
Mantenimiento a bodega

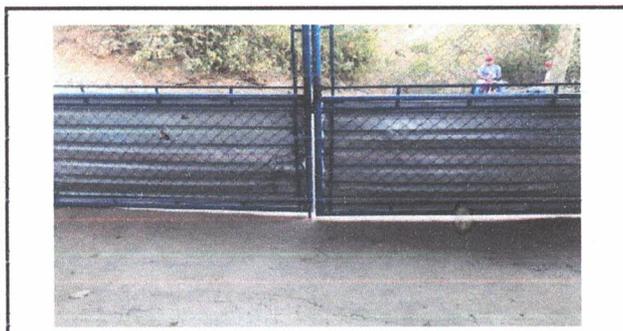
Mantenimiento a porton de metal

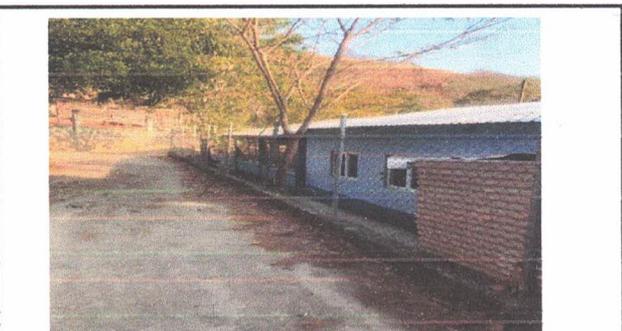
Reparacion de muro perimetral de block

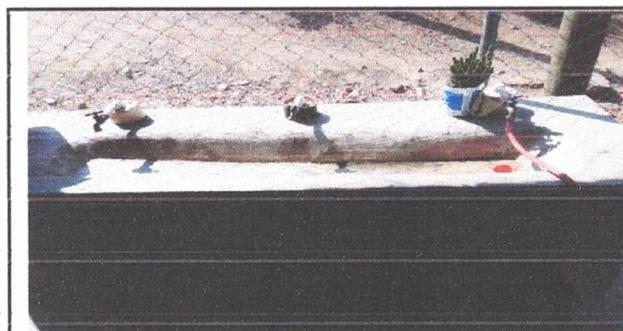
Sustitucion de llave de chorro

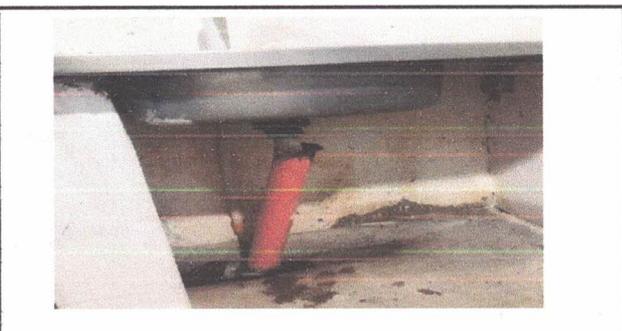
Sustitucion de tuberia PVC linea principal de aguas negras

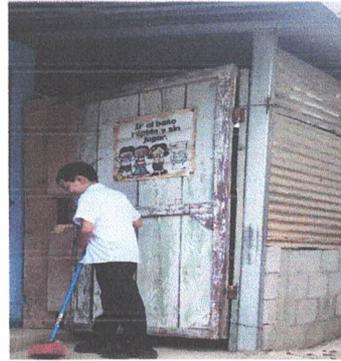
Foto2: Mantenimiento a bodega (Sustitución de puerta de madera por metal, repello y cernido en paredes y sustitución de canal plástico por canal de metal)

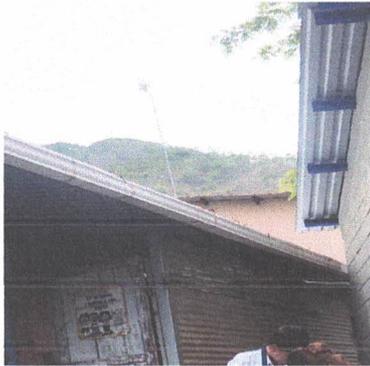
Foto3: Mantenimiento a bodega (Sustitución de puerta de madera por metal, repello y cernido en paredes y sustitución de canal plástico por canal de metal)
