SITUACIÓN DEFICIENCIAS DETERMINADAS: PREVIOR  DURANTE  POSTERIOR

DEPARTAMENTO:	ZACAPA	MUNICIPIO:	GUALAN
NOMBRE DEL ESTABLECIMIENTO:	EORM	DIRECCIÓN DEL ESTABLECIMIENTO:	ALDEA LLANO LARGO
CÓDIGO DEL ESTABLECIMIENTO:	19-04-0143-43	FECHA:	27/09/2024

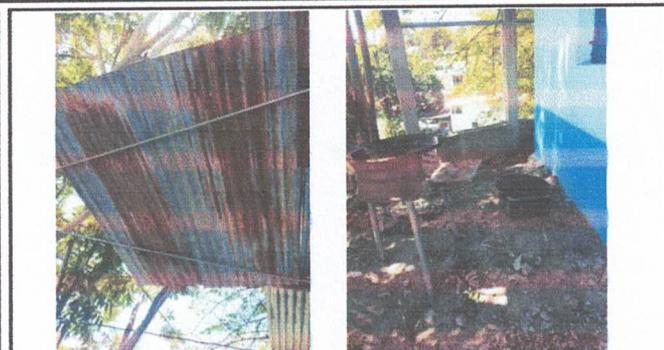
Foto 1: Reparación de Cocina, Polletones, Sustitución de Estructura y Techo de Lamina Troquelada C26 LEGITIMO.

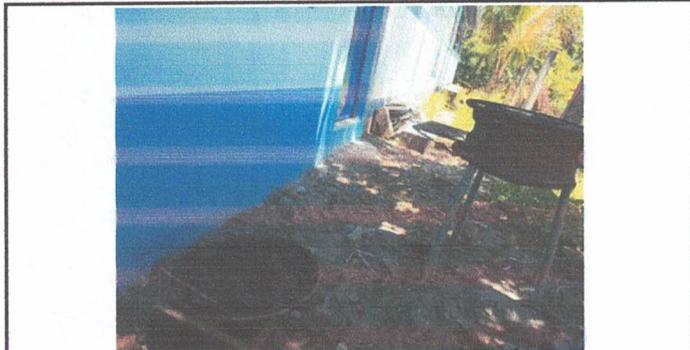
Foto 2: Reparación de Cocina, Polletones, Sustitución de Estructura y Techo de Lamina Troquelada C26 LEGITIMO.

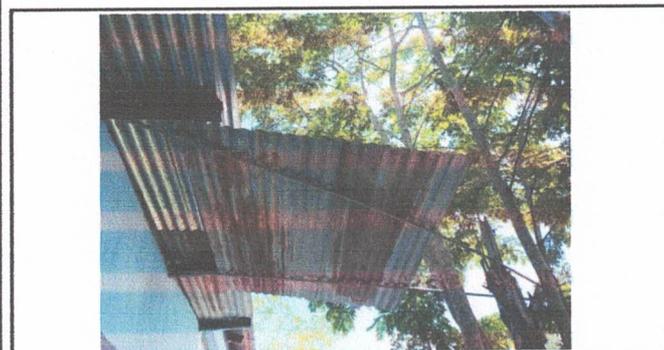
Foto 3: Reparación de Cocina, Polletones, Sustitución de Estructura y Techo de Lamina Troquelada C26 LEGITIMO.

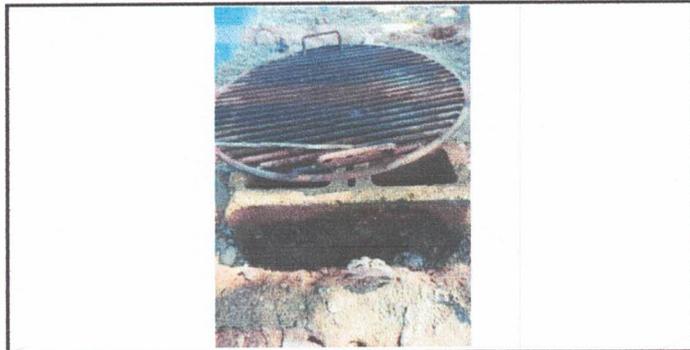
Foto 4: Reparación de Cocina, Polletones, Sustitución de Estructura y Techo de Lamina Troquelada C26 LEGITIMO.

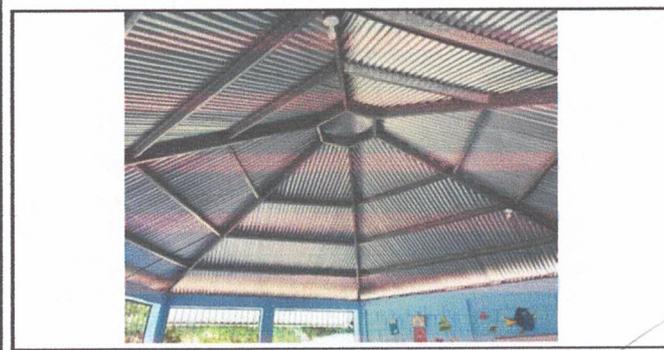
Foto 5: Reparación de Cielo Razo de PVC, Lámparas Led, Ventiladores Y Ventanas Marcos de PVC y Vidrio de 5mm. AULA HEXAGONAL.

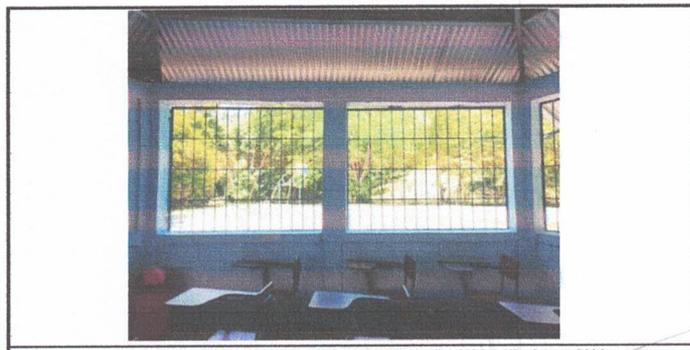
Foto 6: Reparación de Cielo Razo de PVC, Lámparas Led, Ventiladores Y Ventanas Marcos de PVC y Vidrio de 5mm. AULA HEXAGONAL.

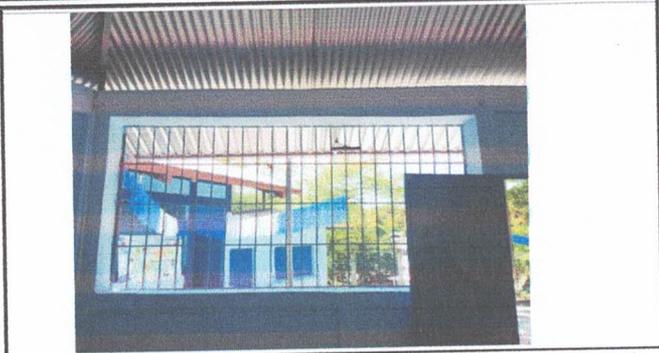
Foto 7: Reparación de Cielo Razo de PVC, Lamparas Led, Ventiladores Y Ventanas Marcos de PVC y Vidrio de 5mm. AULA HEXAGONAL.

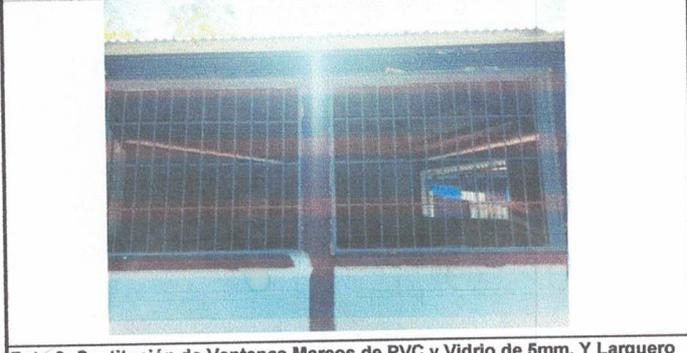
Foto 8: Sustitución de Ventanas Marcos de PVC y Vidrio de 5mm. Y Larguero de Estructura Metalica y Lamina. AULA HEXAGONAL.

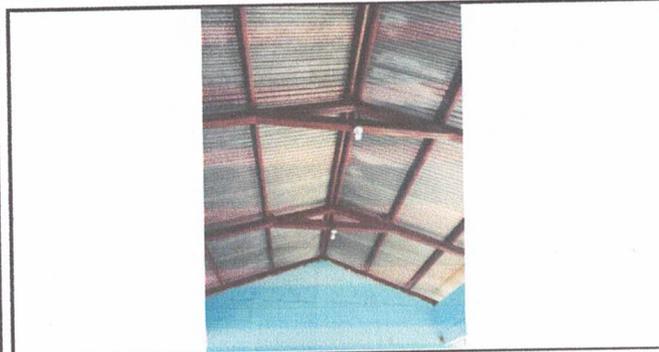
Foto 9: Reparación de Cielo Razo de PVC, Lamparas Led, Ventiladores Y Ventanas Marcos de PVC y Vidrio de 5mm. AULA RECTANGULAR.

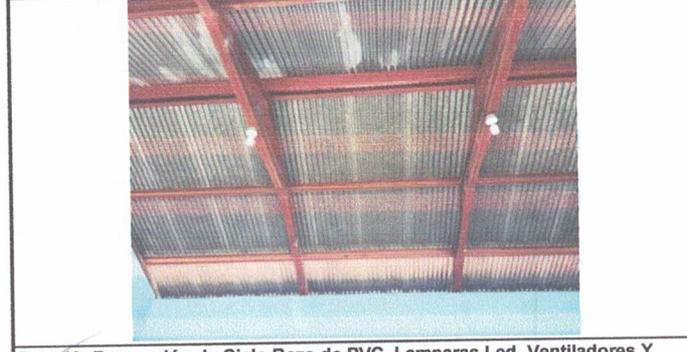
Foto 10: Reparación de Cielo Razo de PVC, Lamparas Led, Ventiladores Y Ventanas Marcos de PVC y Vidrio de 5mm. AULA RECTANGULAR.

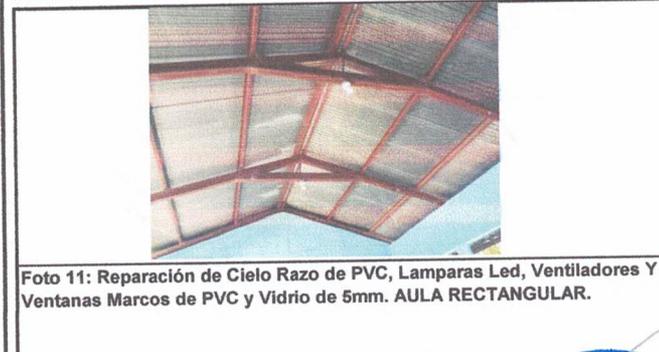
Foto 11: Reparación de Cielo Razo de PVC, Lamparas Led, Ventiladores Y Ventanas Marcos de PVC y Vidrio de 5mm. AULA RECTANGULAR.

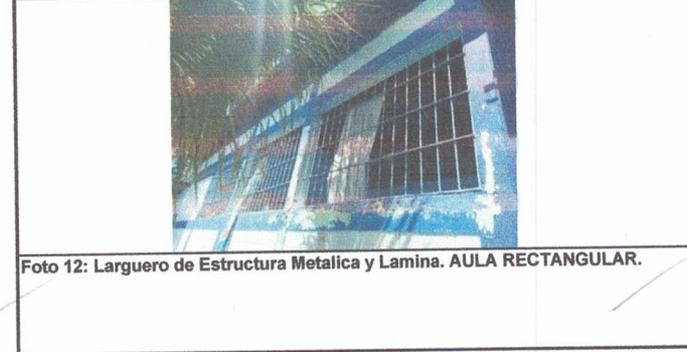
Foto 12: Larguero de Estructura Metalica y Lamina. AULA RECTANGULAR.
