SITUACIÓN DEFICIENCIAS DETERMINADAS

DEPARTAMENTO:	ZACAPA	MUNICIPIO:	GUALÁN
NOMBRE DEL ESTABLECIMIENTO:	EORM Caserío Quebrada Larga	DIRECCIÓN DEL ESTABLECIMIENTO:	Caserío Quebrada Larga, Aldea Guaránj, Gualán, Zacapa
CÓDIGO DEL ESTABLECIMIENTO:	19-04-0144-43	FECHA:	30/06/2024

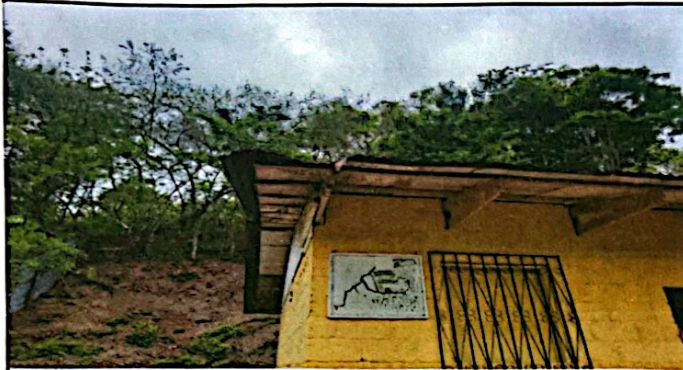
Foto 1: 1.1 SUSTITUCIÓN DE LAMINA POR LAMINA TROQUELADA CALIBRE 26

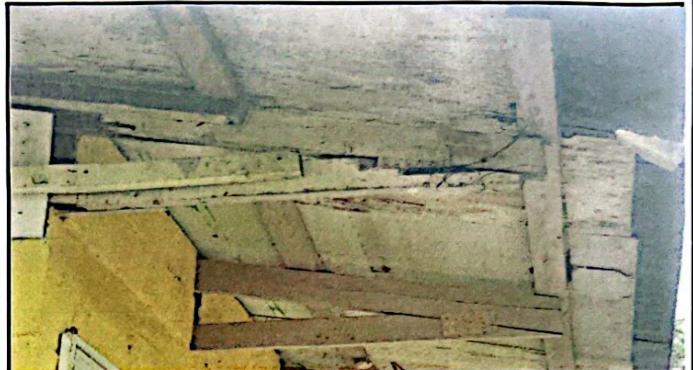
Foto 2: 1.2 SUSTITUCIÓN DE ESTRUCTURA DE MADERA POR ESTRUCTURA METALICA

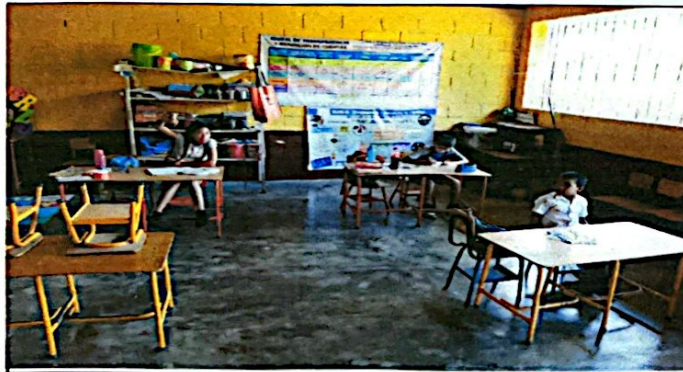
Foto 3: 1.3 SUSTITUCIÓN DE PISO DE CONCRETO POR CERAMICO

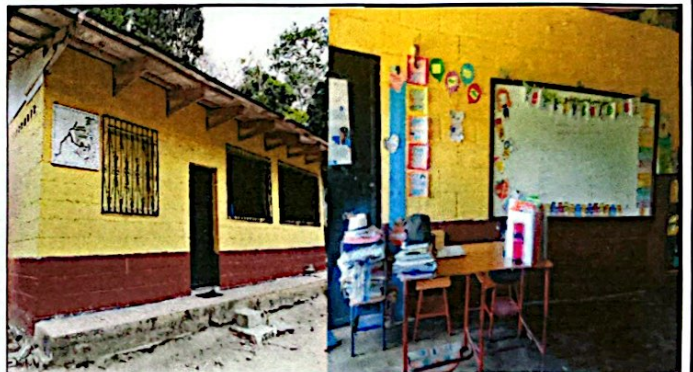
Foto 4: 1.4 PINTURA EN MUROS INTERIORES Y EXTERIORES

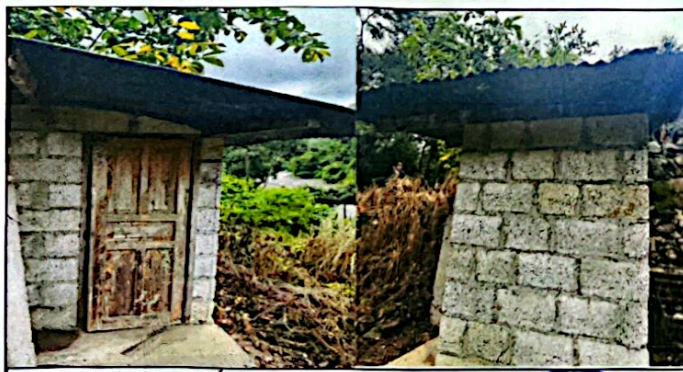
Foto 5: 2.1 SUSTITUCIÓN DE PAREDES DE CONCRETOS

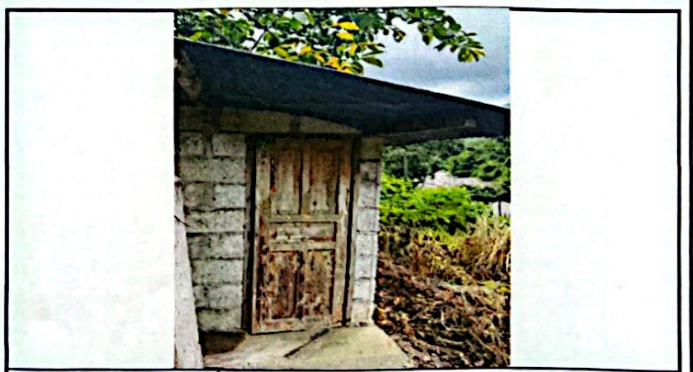
Foto 6: 2.2 SUSTITUCIÓN DE PUERTA DE MADERA POR PUERTA DE METAL

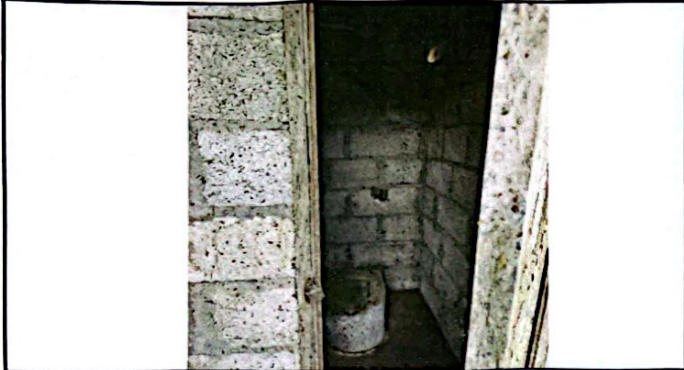
Foto 7: 2.3 SUSTITUCIÓN DE LETRINA CIEGA POR BAÑO LAVABLE Y SUS ACCESORIOS

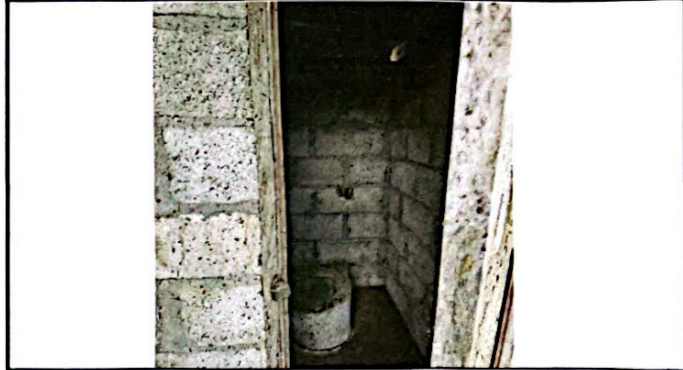
Foto 8: 2.4 SUSTITUCIÓN DE PISO DE CONCRETO POR CERAMICO

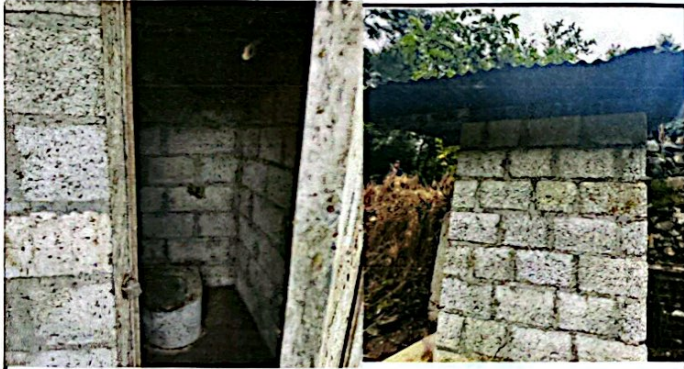
Foto 9: PINTURA EN MUROS INTERIORES Y EXTERIORES
