SITUACIÓN DEFICIENCIAS DETERMINADAS PREVIO DURANTE POSTERIOR

DEPARTAMENTO:	ZACAPA	MUNICIPIO:	GUALÁN
NOMBRE DEL ESTABLECIMIENTO:	EORM ALDEA SANTA TERESA IGUANA	DIRECCIÓN DEL ESTABLECIMIENTO:	ALDEA SANTA TERESA IGUANA
CÓDIGO DEL ESTABLECIMIENTO:	19-04-0146-43	FECHA:	25/10/2024

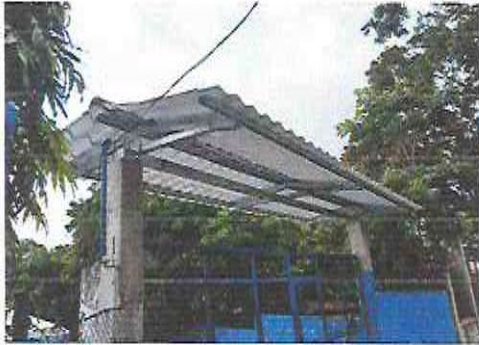
Foto 1: Suministro e intalación de galera a portón

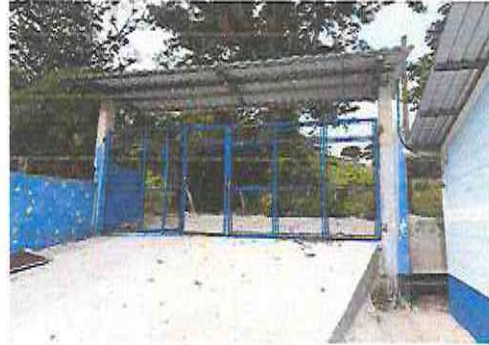
Foto 2: Sustitución de piso de torta de concreto por piso de igual consistencia

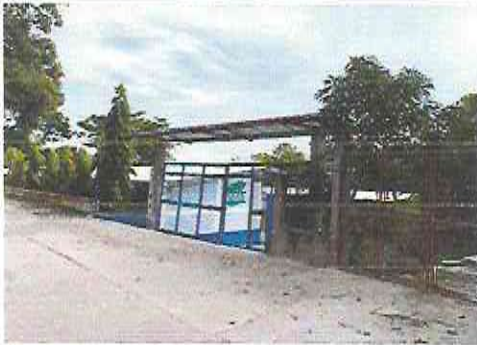
Foto 3: Suministro e intalación de galera a portón

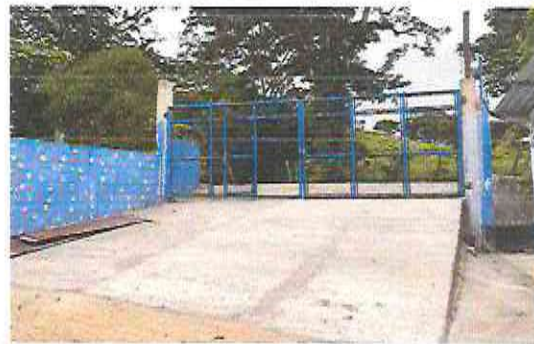
Foto 4: Sustitución de piso de torta de concreto por piso de igual consistencia

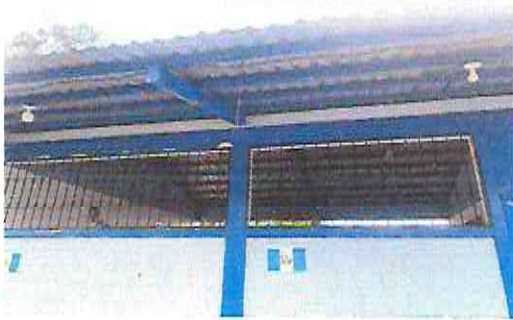
Foto 5: Sustitución de balcones de metal

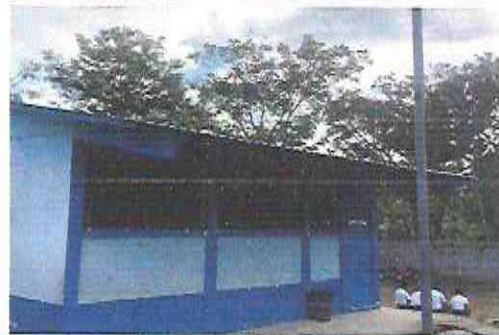
Foto 6: Sustitución de balcones de metal

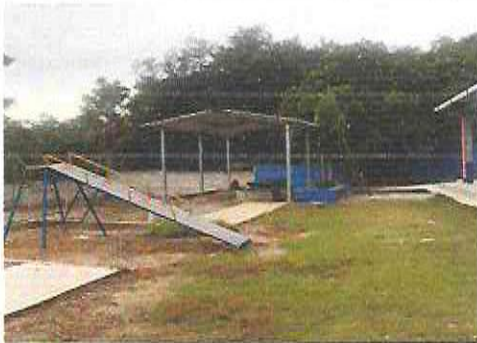
Foto 1: Sustitución de lámina por lámina troquelada aluzinc calibre 26

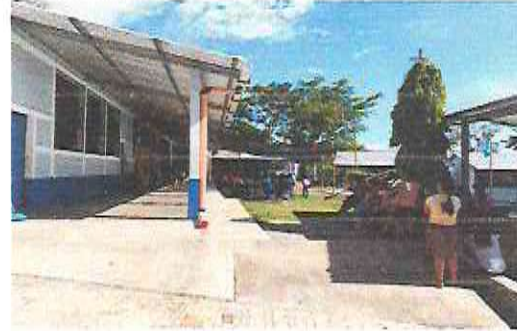
Foto 2: Sustitución de lámina por lámina troquelada aluzinc calibre 26

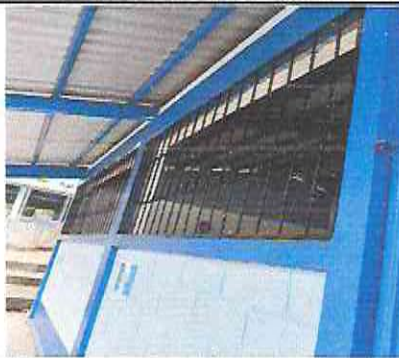
Foto 3: Sustitución de balcones de metal

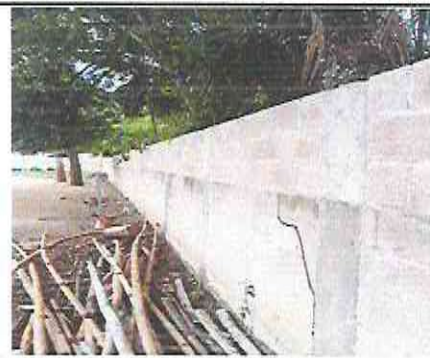
Foto 4: Sustitución de muro perimetral de concreto

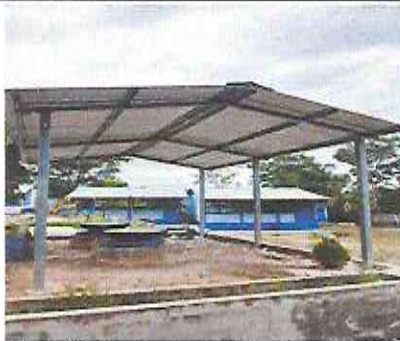
Foto 5: Sustitución de lámina por lámina troquelada aluzinc calibre 26
