Ministerio de Educación
Guatemala

REGISTRO FOTOGRÁFICO PROGRAMA DE MANTENIMIENTO DE EDIFICIOS ESCOLARES PÚBLICOS

DEPARTAMENTO:	Zacapa	MUNICIPIO:	Gualán
NOMBRE DEL ESTABLECIMIENTO:	EORM ALDEA EL LOBO	DIRECCIÓN DEL ESTABLECIMIENTO:	ALDEA EL LOBO
CÓDIGO DEL ESTABLECIMIENTO:	19-04-0153-43	FECHA:	10/10/2024

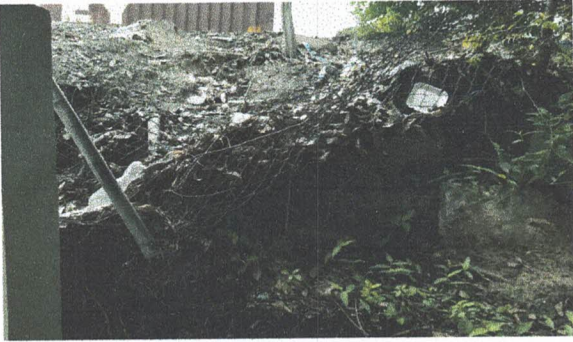
Foto 1: Sustitución de muro perimetral de block dañado por las lluvias (Incluye block, cemento, piedrín, arena, hierro y mano de obra calificada)

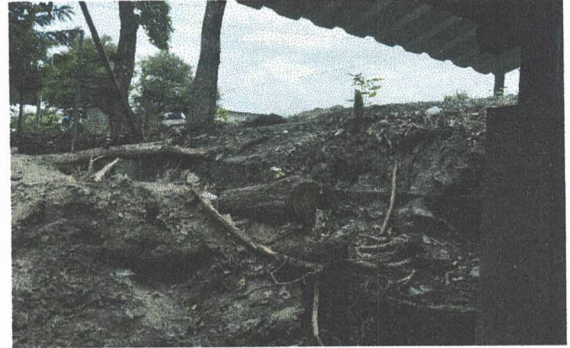
Foto 2: Sustitución de muro perimetral de block dañado por las lluvias (Incluye block, cemento, piedrín, arena, hierro y mano de obra calificada)

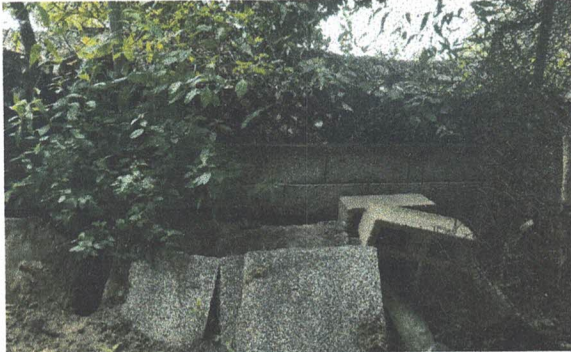
Foto 3: Sustitución de muro perimetral de block dañado por las lluvias (Incluye block, cemento, piedrín, arena, hierro y mano de obra calificada)

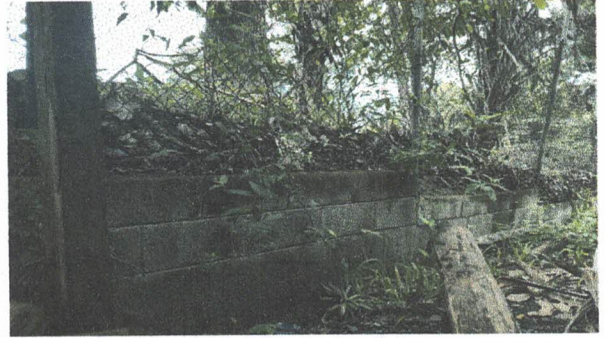
Foto 4: Sustitución de muro perimetral de block dañado por las lluvias (Incluye block, cemento, piedrín, arena, hierro y mano de obra calificada)

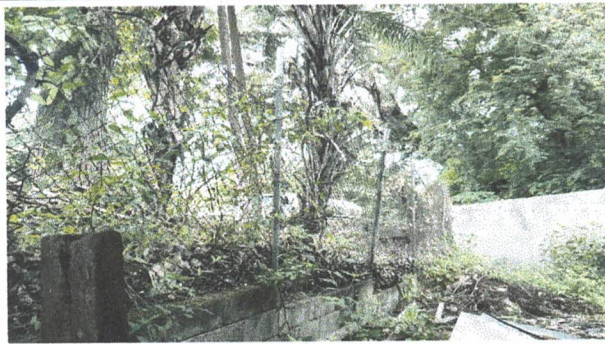
Foto 5: Sustitución de muro perimetral de block dañado por las lluvias (Incluye block, cemento, piedrín, arena, hierro y mano de obra calificada)

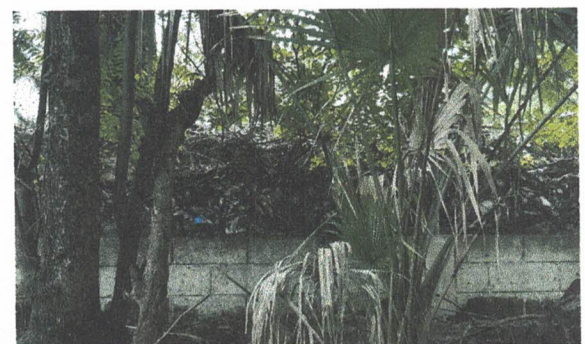
Foto 6: Sustitución de muro perimetral de block dañado por las lluvias (Incluye block, cemento, piedrín, arena, hierro y mano de obra calificada)

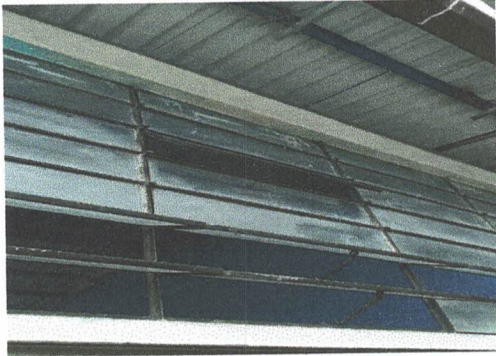
Foto 7: Sustitución de estructura de metal y vidrio (paletas) en 4 ventanas por ventanas de material de PVC corredizas de 2.35 mts de ancho x 1,425 mts de alto. Modulo de cocina

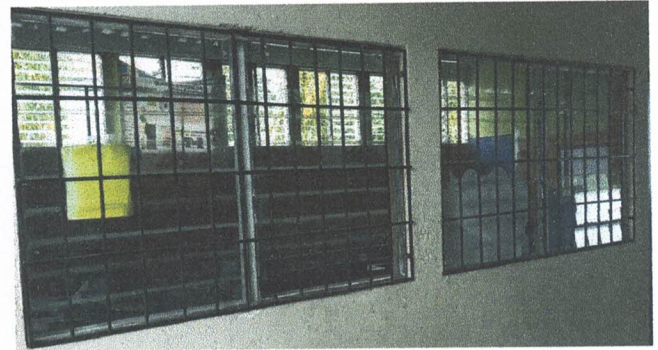
Foto 8: Sustitución de estructura de metal y vidrio (paletas) en 4 ventanas por ventanas de material de PVC corredizas de 2.35 mts de ancho x 1,425 mts de alto, Modulo de aulas

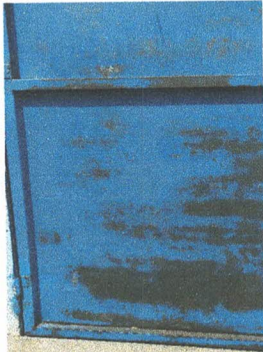
Foto 9: Sustitución de puerta de metal de 2.05 mts de alto y 1.02 mts de ancho en el area de cocina

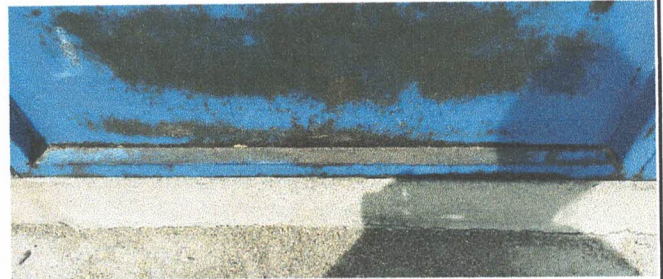
Foto 10: Sustitución de puerta de metal de 2.05 mts de alto y 1.02 mts de ancho en el area de cocina

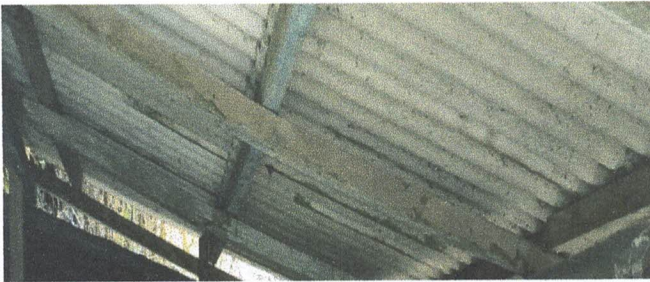
Foto 11: Sustitución de estructura de soporte de madera por metal (costanera) en el área de cocina

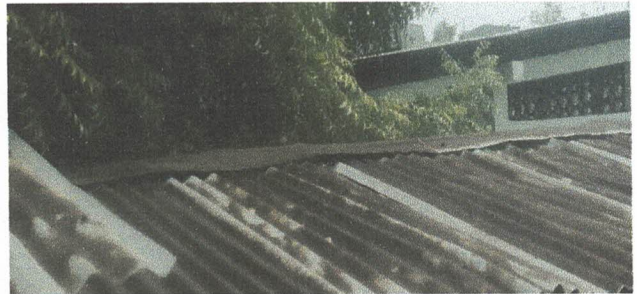
Foto 12: Sustitución de lámina por lámina troquelada aluzinc calibrte 26 en el area de cocina

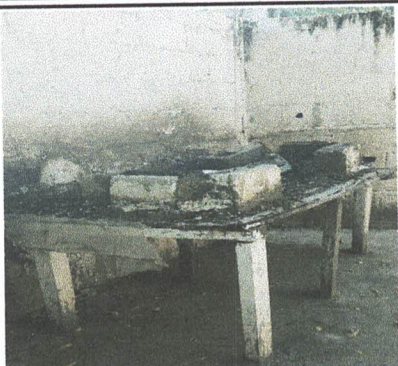
Foto 13: Sustitución de estufa rural completa (polletón, chimenea, hornilla metálica, gorrito de chimenea y mano de obra)
