**REGISTRO FOTOGRÁFICO  
PROGRAMA DE MANTENIMIENTO DE EDIFICIOS ESCOLARES PÚBLICOS**

DEPARTAMENTO:	ZACAPA	MUNICIPIO:	GUALÁN
NOMBRE DEL ESTABLECIMIENTO:	ESCUELA OFICIAL RURAL MIXTA	DIRECCIÓN DEL ESTABLECIMIENTO:	ALDEA LAS VERAPACES, GUALÁN, ZACAPA
CÓDIGO DEL ESTABLECIMIENTO:	19-04-0156-43	FECHA:	14/10/2024

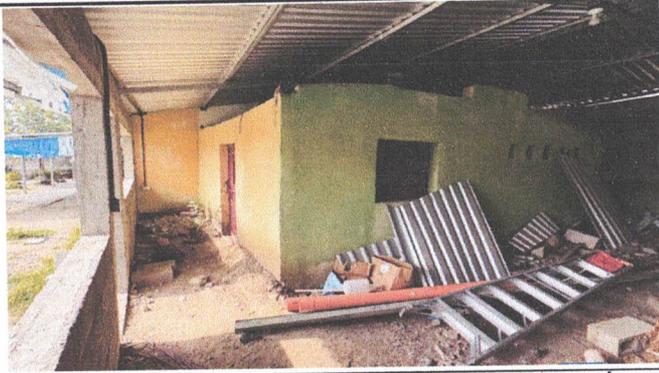
Foto 1: DEMOLICION DE CONSTRUCCIÓN ANTIGUA, y SUSTITUCIÓN DE PISO DE CONCRETO EN AULA.

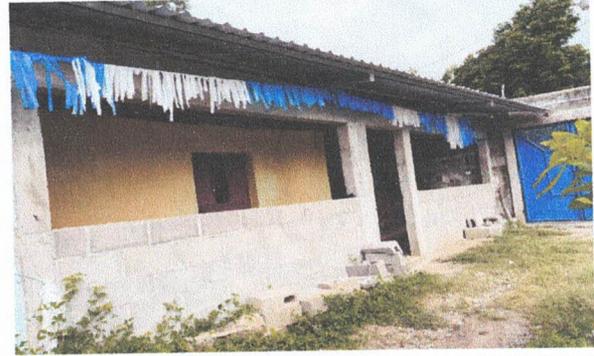
Foto 2: SUSTITUCIÓN DE PUERTA DE METAL, SUSTITUCIÓN DE BALCONES DE METAL, REPELLO Y CERNIDO EN MUROS EN AULA.

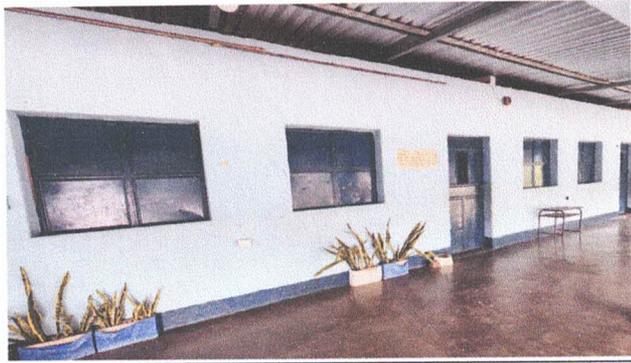
Foto 3: SUSTITUCIÓN DE BALCONES DE METAL EN AULAS.

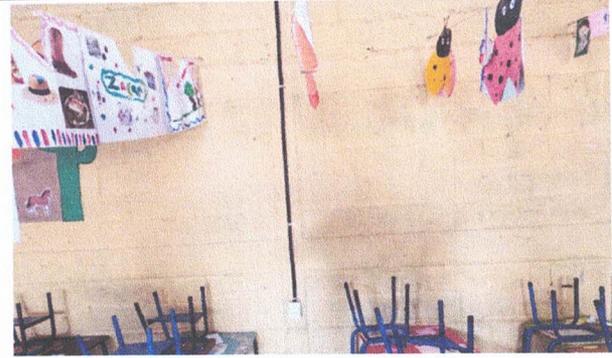
Foto 4: DEMOLICIÓN DE AREA PARA INSTALAR BALCONES DE METAL EN AULA.

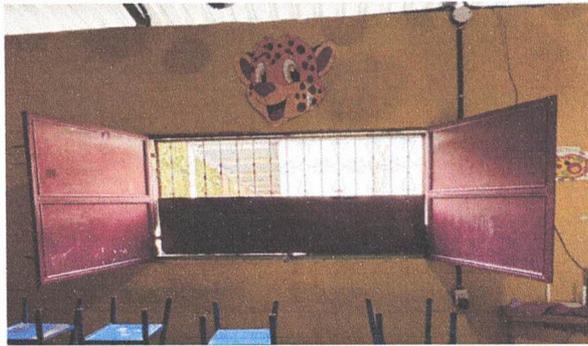
Foto: 5 RECONSTRUCCIÓN DE BALCONES DE METAL EN AULAS.

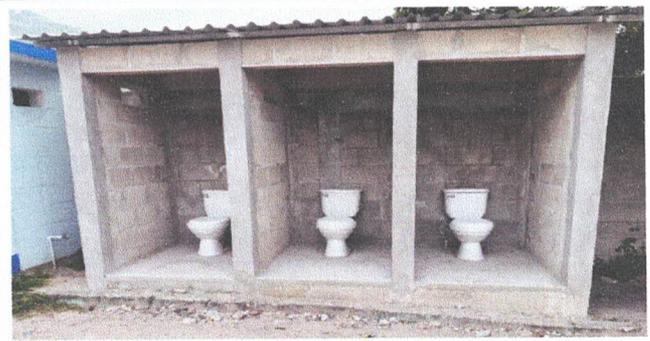
Foto 6: FABRICACIÓN E INSTALACIÓN DE PUERTAS DE METAL, SUSTITUCIÓN O INSTALACIÓN DE AZULEJO, SUSTITUCIÓN DE TORTA DE CONCRETO POR PISO CERAMICO MATE, REPELLO Y CERNIDO EN MUROS EN BAÑOS

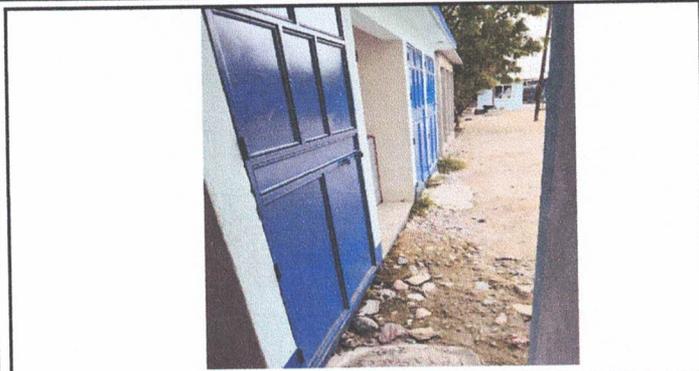
Foto 7: SUSTITUCIÓN O INSTALACIÓN DE PLANCHA DE CONCRETO EN BAÑOS

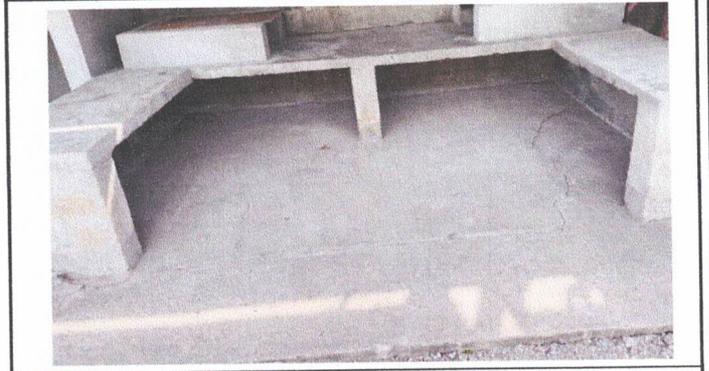
Foto 8: SUSTITUCIÓN O INSTALACIÓN DE PLANCHA DE CONCRETO EN COCINA

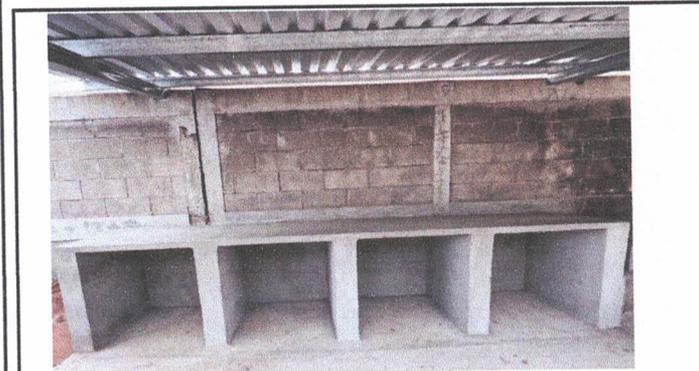
Foto 9: SUSTITUCIÓN O INSTALACIÓN DE AZULEJO EN COCINA.
