SITUACIÓN DEFICIENCIAS DETERMINADAS

DEPARTAMENTO:	Zacapa	MUNICIPIO:	Gualán
NOMBRE DEL ESTABLECIMIENTO:	EORM ALDEA LA BOLSA	DIRECCIÓN DEL ESTABLECIMIENTO:	ALDEA LA BOLSA
CÓDIGO DEL ESTABLECIMIENTO:	19-04-0594-43	FECHA:	15/11/2024

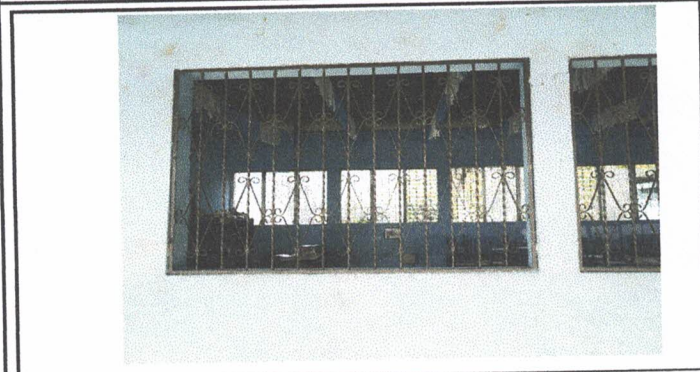
Foto 32: Mantenimiento a balcones de metal en aulas (incluye lijado, cepillado, y pintura)

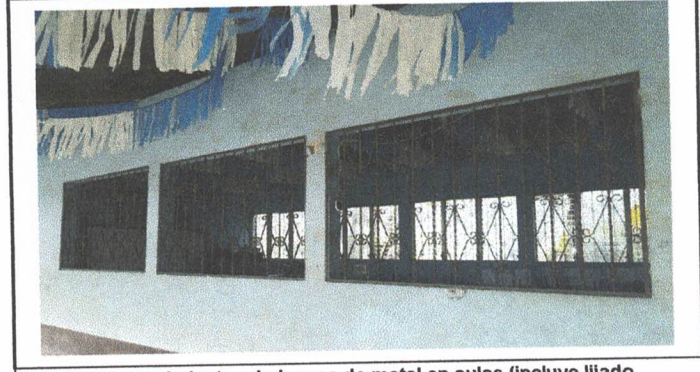
Foto 33: Mantenimiento a balcones de metal en aulas (incluye lijado, cepillado, y pintura)

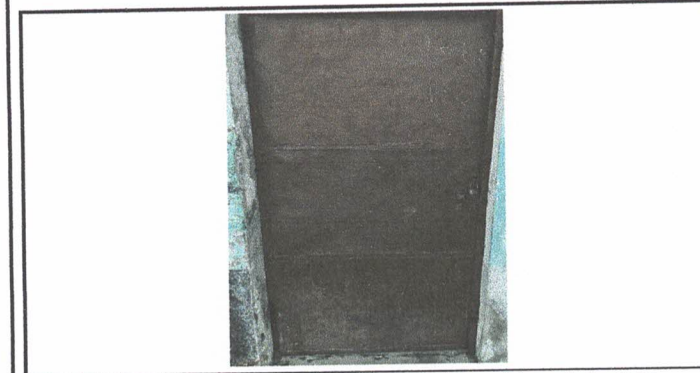
Foto 34: Sustitución de puerta de metal dañada en el área de bodega

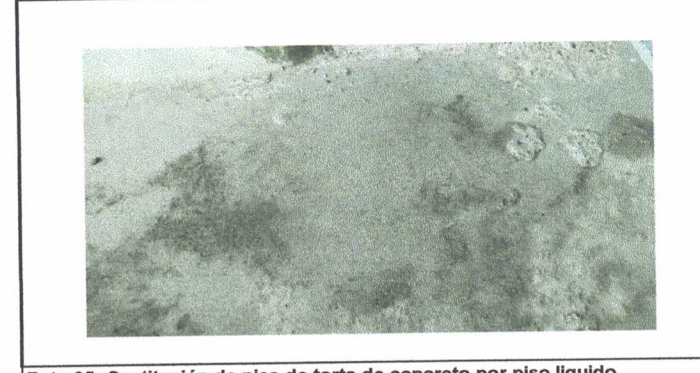
Foto 35: Sustitución de piso de torta de concreto por piso liquido

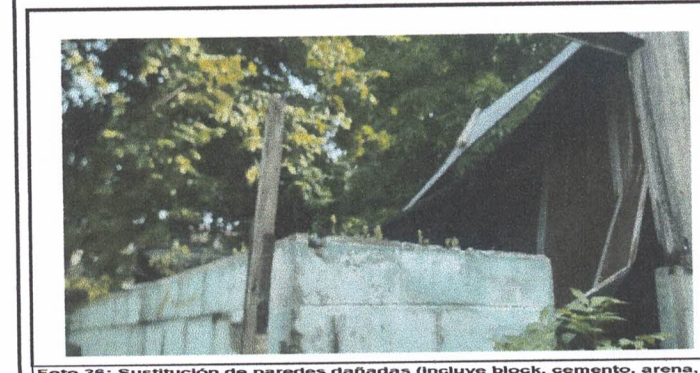
Foto 36: Sustitución de paredes dañadas (incluye block, cemento, arena, piedrín, hierro y mano de obra)

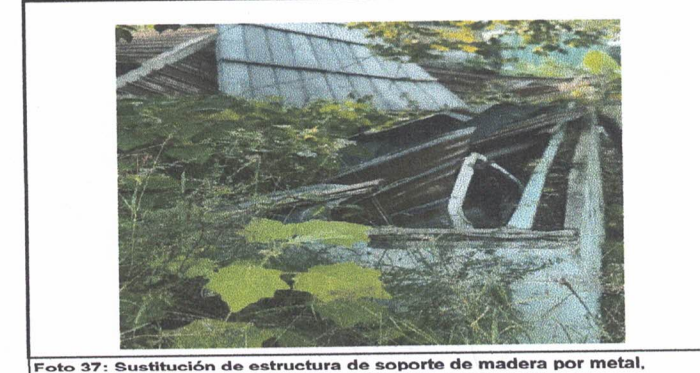
Foto 37: Sustitución de estructura de soporte de madera por metal, sustitución de lámina por lámina troquelada aluzinc calibre 26
