SITUACIÓN DEFICIENCIAS DETERMINADAS PREVIO DURANTE POSTERIOR

| NOMBRE DEL ESTABLECIMIENTO: | EORM JV GUARANJA | DIRECCIÓN DEL ESTABLECIMIENTO: | ALDEA GUARANJA |
| CÓDIGO DEL ESTABLECIMIENTO: | 19-04-0637-43 | FECHA: | 12/07/2024 |

REGISTRO FOTOGRÁFICO PROGRAMA DE MANTENIMIENTO DE EDIFICIOS ESCOLARES PÚBLICOS

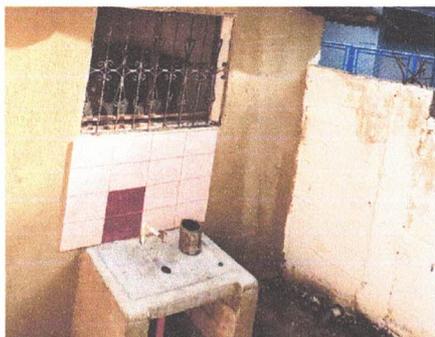
Foto1: Sustrucción de lavatrstos por pila de concreto formal

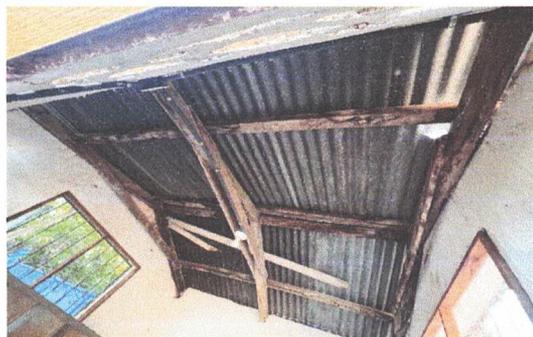
Foto 2: Sustrucción de estructura de soporte de madera por metal (Costanera)

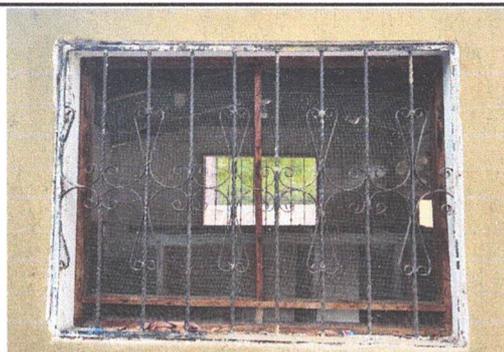
Foto 3: Sustrucción de estructuras de metal de ventanas (varias ventanas)

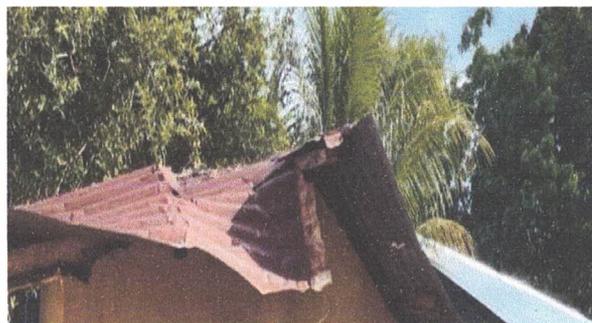
Foto 4: Sustrucción de estructura de lámina por lámina troquelada aluzinc cal. 26

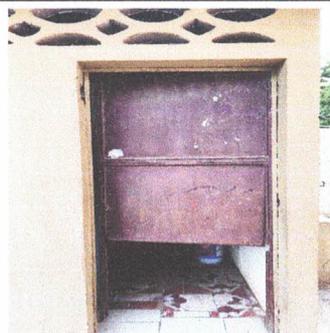
Foto 5: Sustrucción de puerta de metal de la cocina

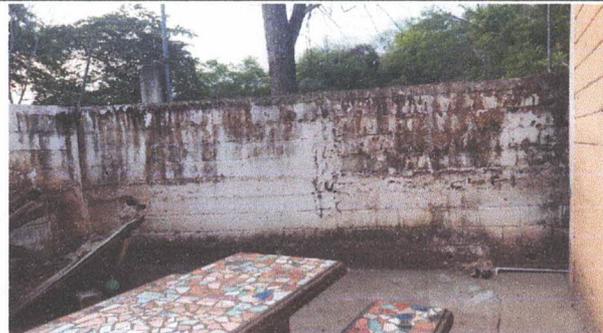
Foto 6: Sustrucción de muro perimetral de block

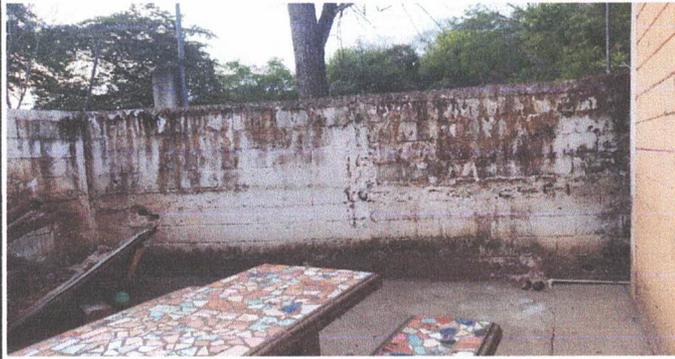
REPARACIÓN DE MURO PERIMETRAL

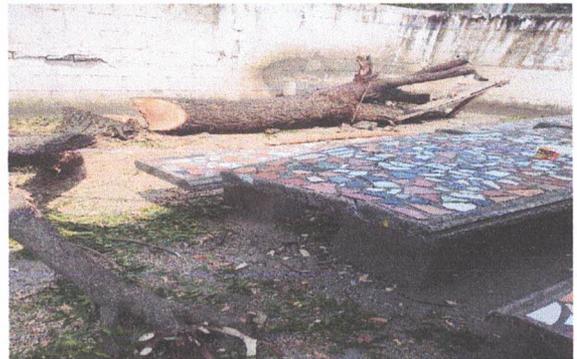
REPARACIÓN DE MURO PERIMETRAL

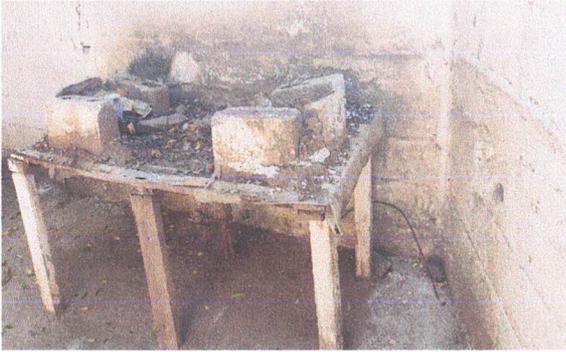
SUSTITUCIÓN DE ESTUFA RURAL

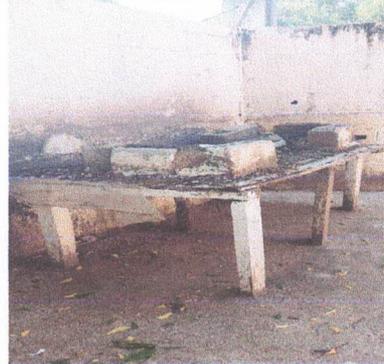
SUSTITUCIÓN DE ESTUFA RURAL

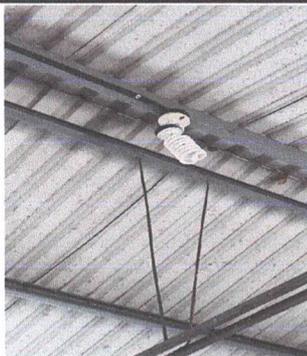
SUSTITUCIÓN DE DUCTO ELECTRICO CON SUS ACCESORIOS

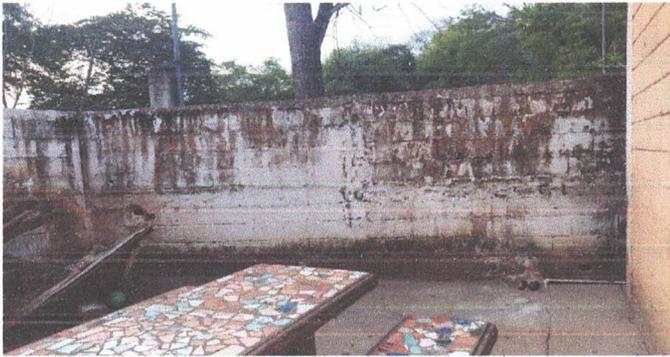
REPARACIÓN DE MURO PERIMETRAL

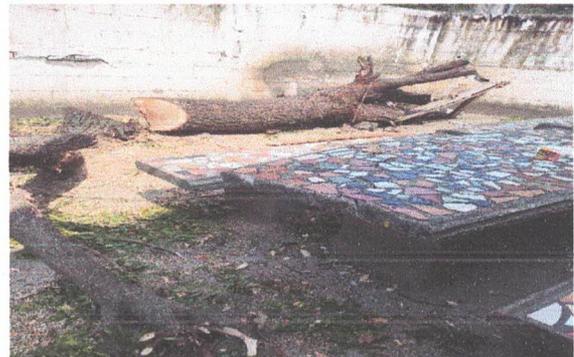
REPARACIÓN DE MURO PERIMETRAL

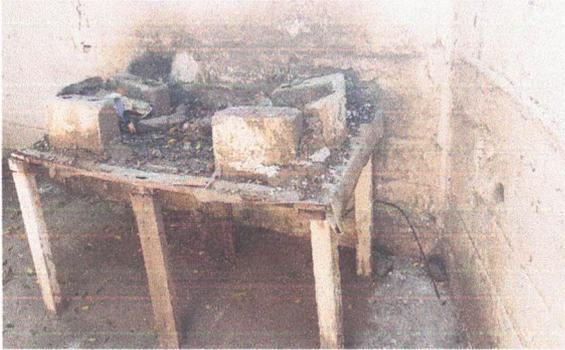
SUSTITUCIÓN DE ESTUFA RURAL

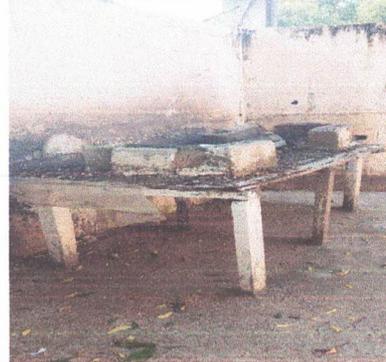
SUSTITUCIÓN DE ESTUFA RURAL

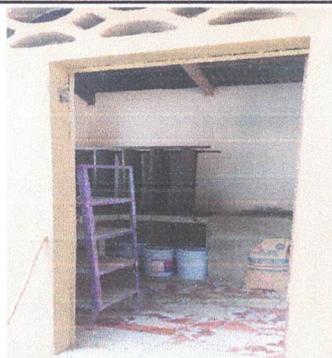
SUSTITUCIÓN DE ESTANTES Y BODEGA

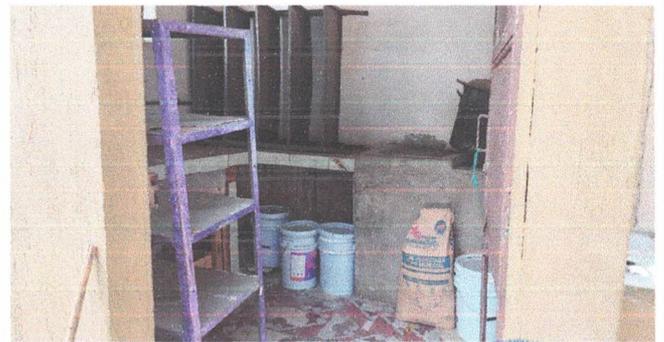
SUSTITUCIÓN DE ESTANTES Y BODEGA

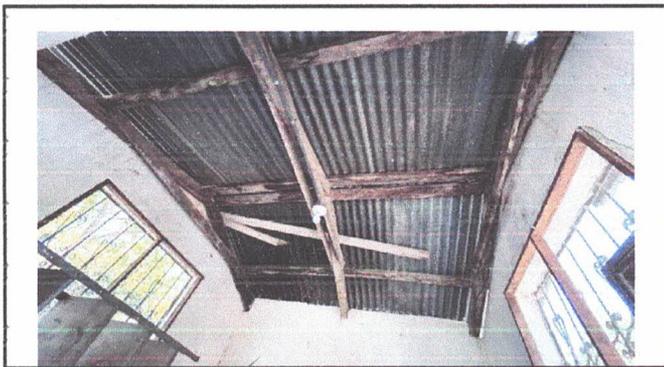
CUBIERTA DE LAMINA ✓

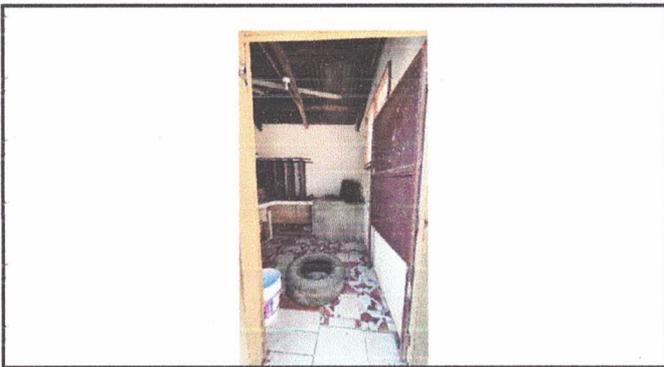
PUERTAS DE METAL ✓

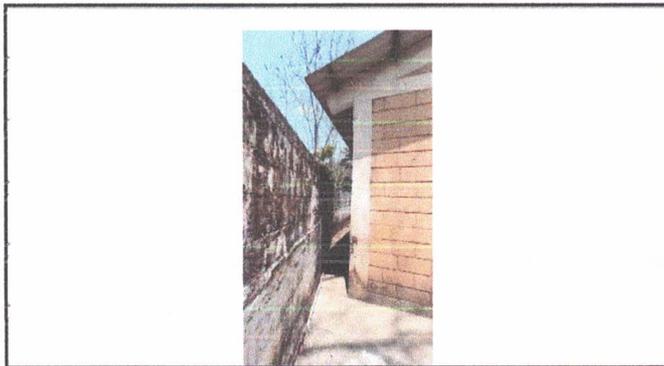
MUROS PERIMETRALES ✓

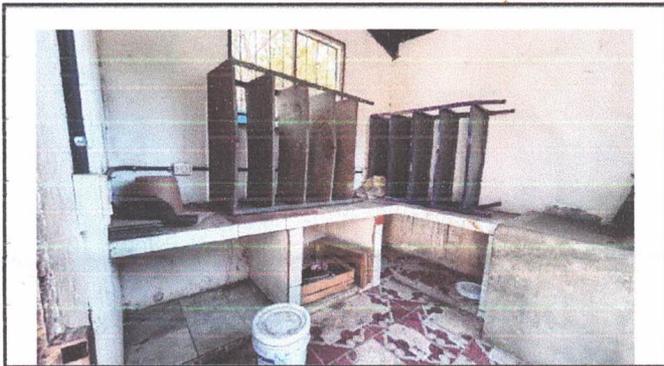
REPARACION DE COCINA ✓

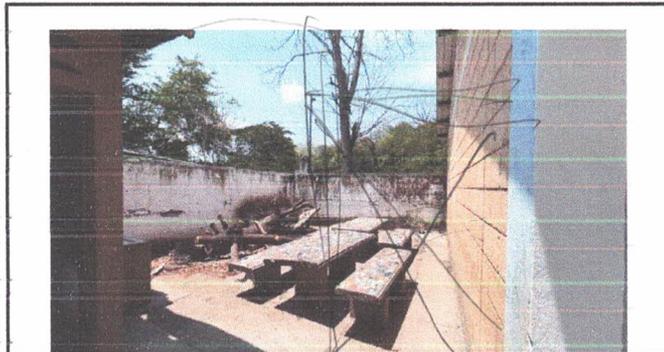
REPARACION DE REPELLO Y CERNIDO DE PAREDES (CUANDO APLIQUE) ✓
