**REGISTRO FOTOGRÁFICO  
PROGRAMA DE MANTENIMIENTO DE EDIFICIOS ESCOLARES PÚBLICOS**

DEPARTAMENTO:	Zacapa	MUNICIPIO:	Gualán
NOMBRE DEL ESTABLECIMIENTO:	ESCUELA OFICIAL RURAL MIXTA CASERÍO TAJAPA	DIRECCIÓN DEL ESTABLECIMIENTO:	CASERÍO TAJAPA, ALDEA SANTA MARÍA
CÓDIGO DEL ESTABLECIMIENTO:	19-04-1102-43	FECHA:	11/10/2024

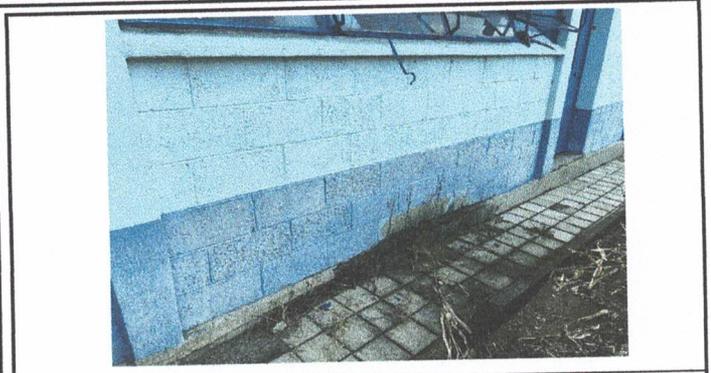
Foto 7: Pintura en muros exteriores e interiores

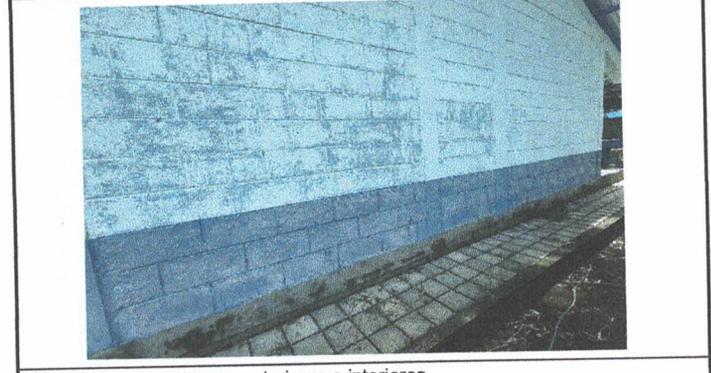
Foto 8: Pintura en muros exteriores e interiores

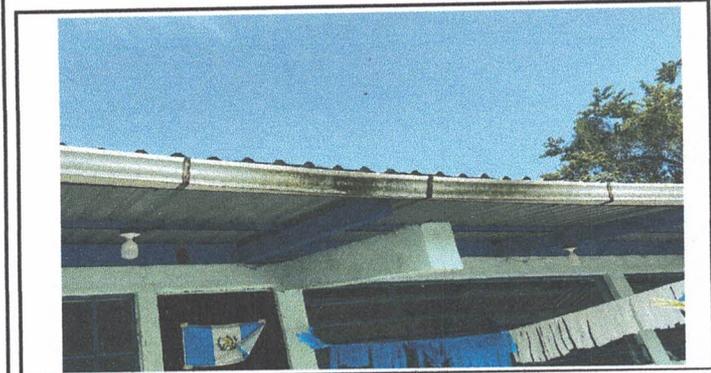
Foto 9: Sustitución de canal de pvc y sustitución de soporte

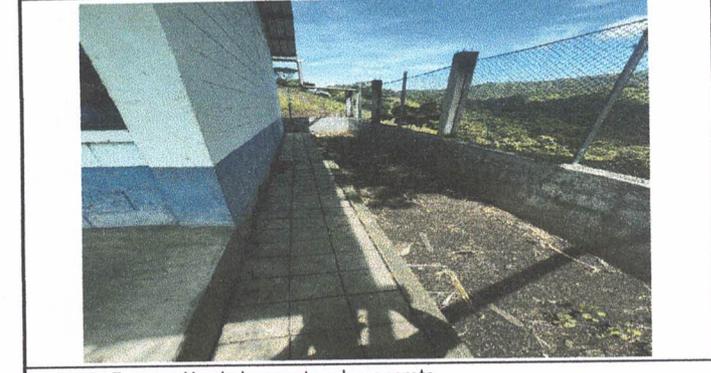
Foto 10: Reparación de banquetas de concreto

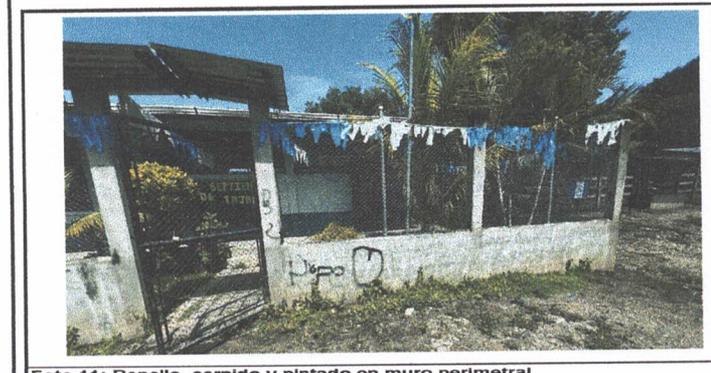
Foto 11: Repello, cernido y pintado en muro perimetral

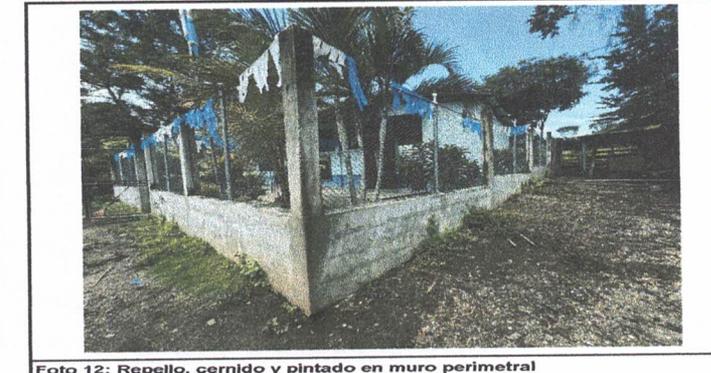
Foto 12: Repello, cernido y pintado en muro perimetral

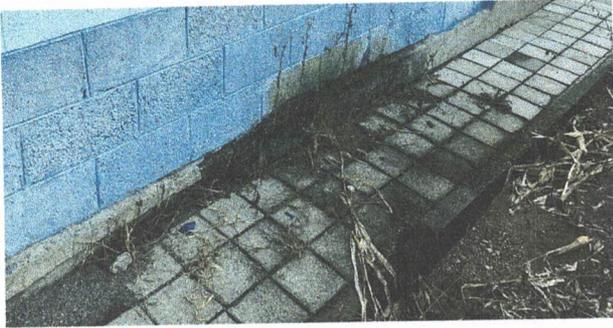
Foto 1: Reparación de banquetas de concreto

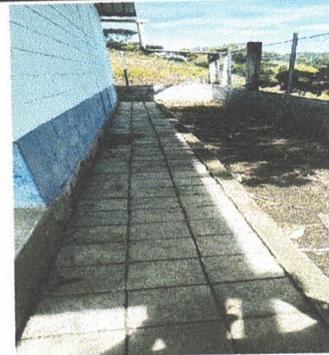
Foto 2: Reparación de banquetas de concreto

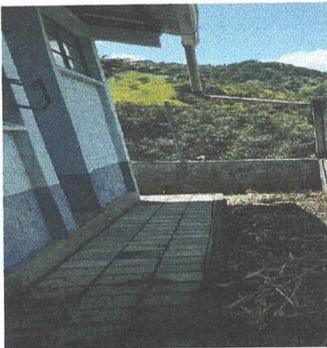
Foto 3: Reparación de banquetas de concreto

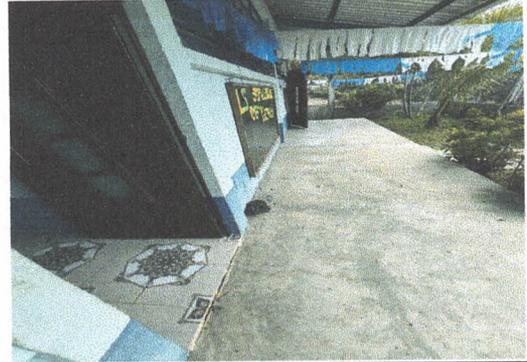
Foto 4: Sustitución de piso de torta de concreto por piso cerámico

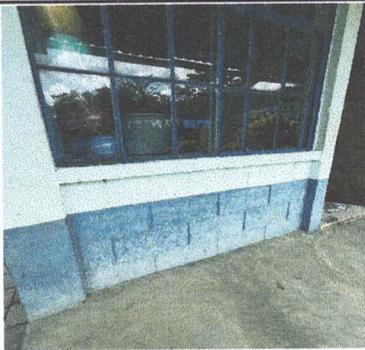
Foto 5: Sustitución de ventanas de vidrio (persianas) por ventanas de material de PVC corredizas con vidrio de 5mm de grosor de 1.80 mts de ancho por 2.50 mts de alto

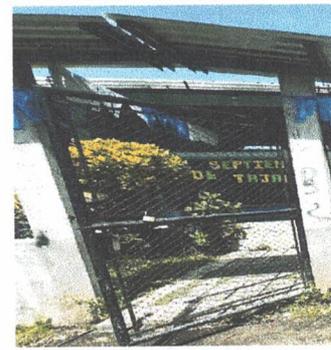
Foto 6: Mantenimiento a estructura de puerta de entrada (lijado, cambio de tubo, cepillado, sujeciones, aplicación de pintura)

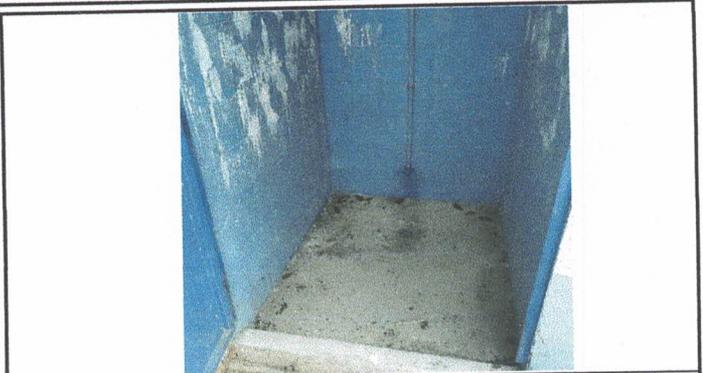
Foto 13: Reparación o instalación de azulejo en el área de la ducha y sustitución de reposadera

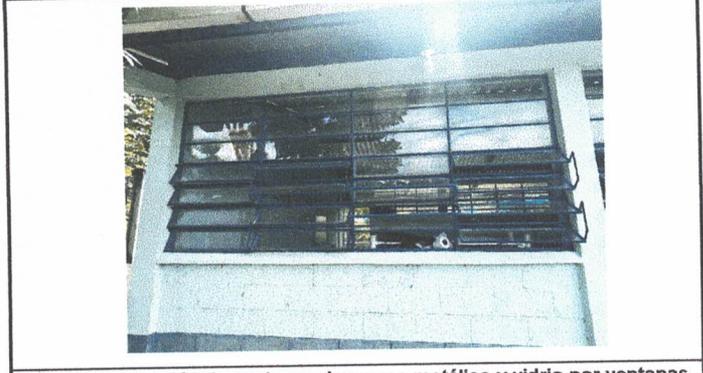
Foto 14: Sustitución de ventanas de marco metálico y vidrio por ventanas corredizas de material de PVC más vidrio de 5mm de grosor de 2.50 mts de ancho por 1.50 mts de altura

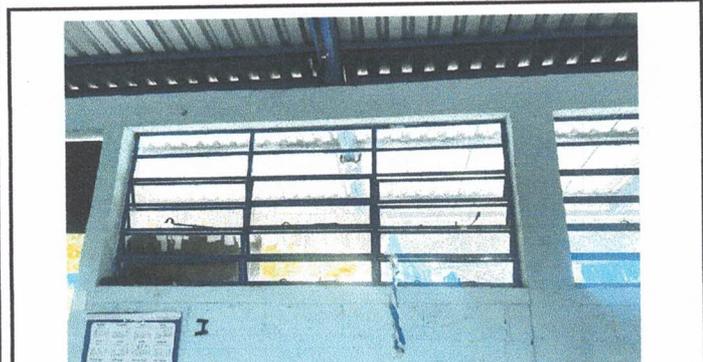
Foto 15: Sustitución de ventanas de marco metálico y vidrio por ventanas corredizas de material de PVC más vidrio de 5mm de grosor de 2.50 mts de ancho por 1.50 mts de altura
