SITUACIÓN DEFICIENCIAS DETERMINADAS:

DEPARTAMENTO:	ZACAPA	MUNICIPIO:	GUALAN
NOMBRE DEL ESTABLECIMIENTO:	EODP ANEXA A EORM	DIRECCIÓN DEL ESTABLECIMIENTO:	ALDEA LLANO LARGO
CÓDIGO DEL ESTABLECIMIENTO:	19-04-1133-42	FECHA:	24/05/2024

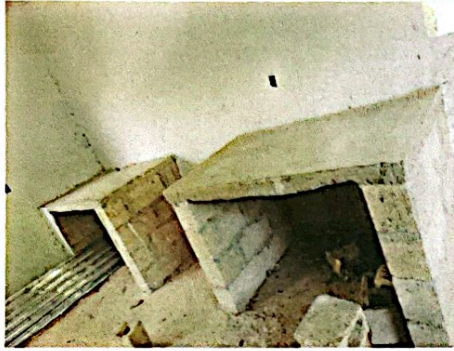
Foto 1: Reparación de Cocina y Reparación Sistema Eléctrico, flaponera, foco, flexitubo, abrazaderas, cables, tomacorrientes e interruptores.

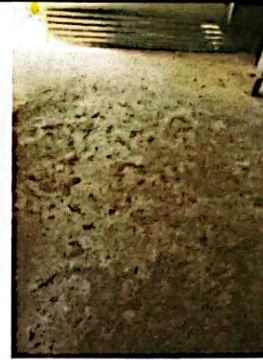
Foto 2: Reparación de Cocina y Reparación Sistema Eléctrico, flaponera, foco, flexitubo, abrazaderas, cables, tomacorrientes e interruptores.

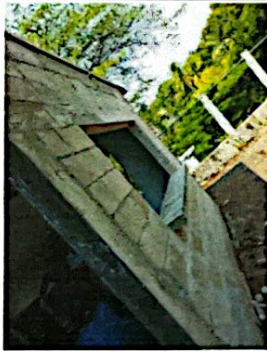
Foto 3: Reparación de Cocina y Reparación Sistema Eléctrico, flaponera, foco, flexitubo, abrazaderas, cables, tomacorrientes e interruptores y tallados y cernidos en paredes exteriores.

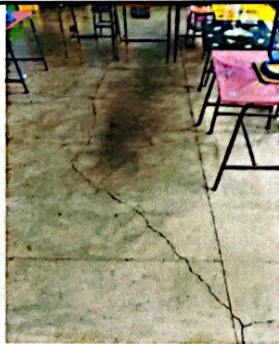
Foto 5: Reparación de Piso en Aula. Sustitución de piso de concreto a piso cerámico y Pintura general en Aulas.

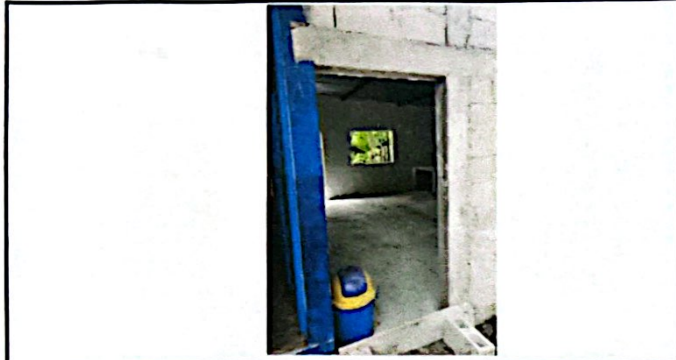
Foto 7: Reparación de Cocina y Reparación Sistema Eléctrico, flaponera, foco, flexitubo, abrazaderas, cables, tomacorrientes e interruptores y tallados, cementos en paredes exteriores y Aplicación de Pintura Latex para Exterior e Interior.

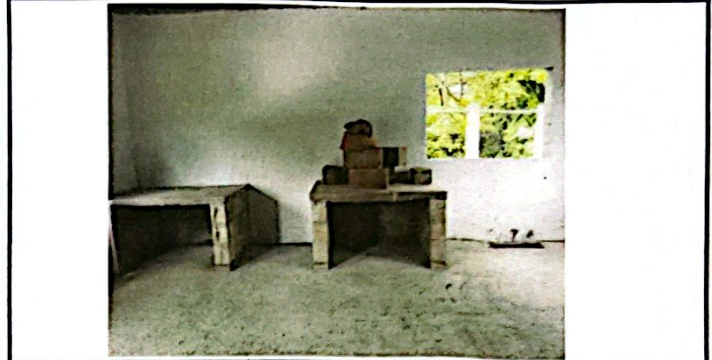
Foto 8: Reparación de Cocina y Reparación Sistema Eléctrico, flaponera, foco, flexitubo, abrazaderas, cables, tomacorrientes e interruptores y tallados, cementos en paredes exteriores y Aplicación de Pintura Latex para Exterior e Interior.

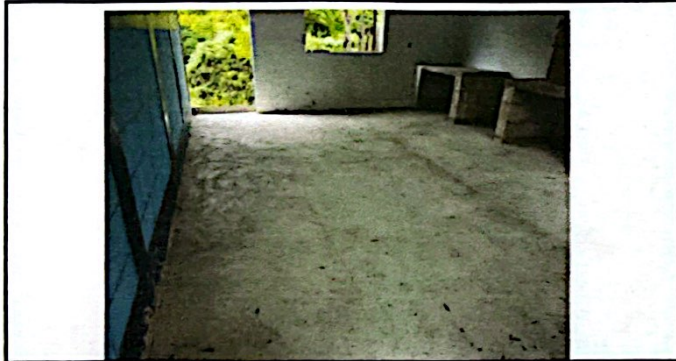
Foto 9: Sustitución de Piso Cerámico en Cocina, sustitución de Balcones, Sustitución de Tallados a Gabinetes, vanos en Puertas y Ventanas.

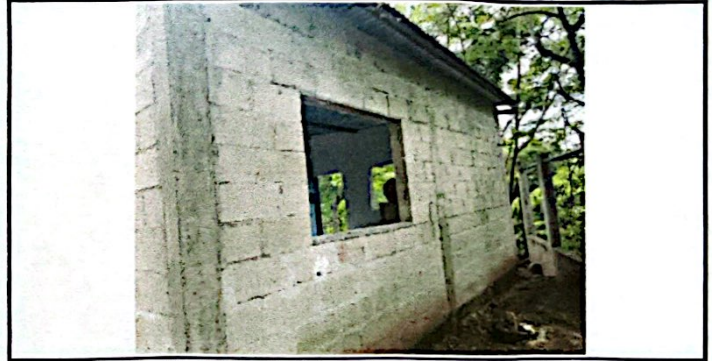
Foto 10: Sustitución de Cemento Gris en Paredes Exteriores de Cocina.

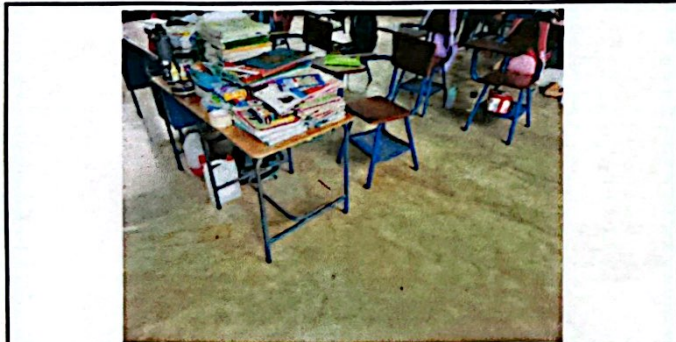
Foto 11: Reparación de Piso en Aula. Sustitución de piso de concreto a piso cerámico y Pintura general en Aulas.

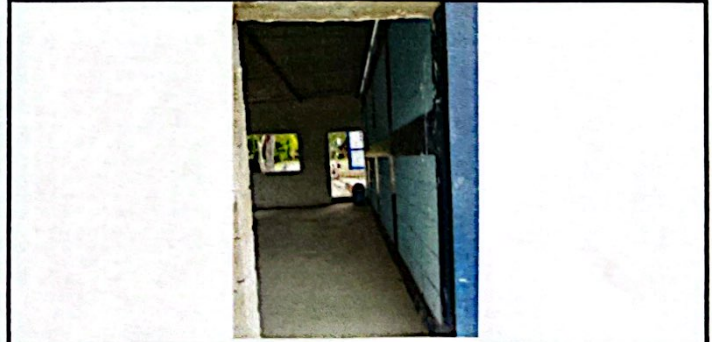
Foto 12: Rehabilitación de Cocina y Aplicación de Pintura Latex para Exterior e Interior.
