**REGISTRO FOTOGRÁFICO**  
**PROGRAMA DE MANTENIMIENTO DE EDIFICIOS ESCOLARES PÚBLICOS**

SITUACIÓN DEFICIENCIAS DETERMINADAS

DEPARTAMENTO:	Zacapa	MUNICIPIO:	Gualán
NOMBRE DEL ESTABLECIMIENTO:	Escuela Oficial Rural Mixta Aldea La Cuchilla	DIRECCIÓN DEL ESTABLECIMIENTO:	Aldea La Cuchilla
CÓDIGO DEL ESTABLECIMIENTO:	19-04-1134-42 ✓	FECHA:	04/10/2024

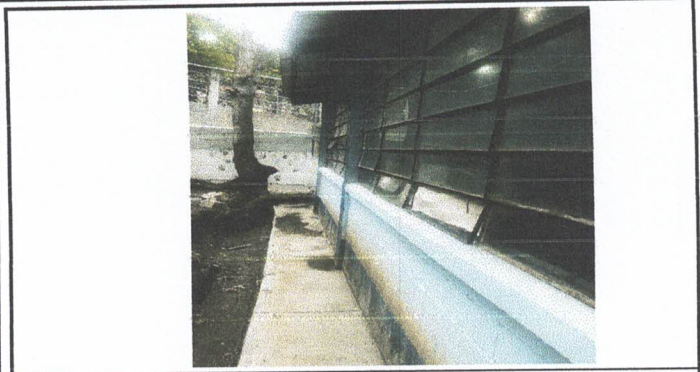
Foto 1: Sustitución de ventanas de vidrio y metal por ventanas de PVC corredizas con vidrio de 5mm de grosor ✓

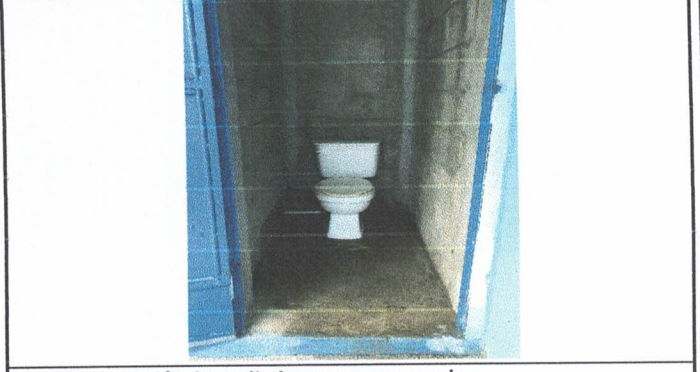
Foto 2: Sustitución de sanitario con sus accesorios ✓

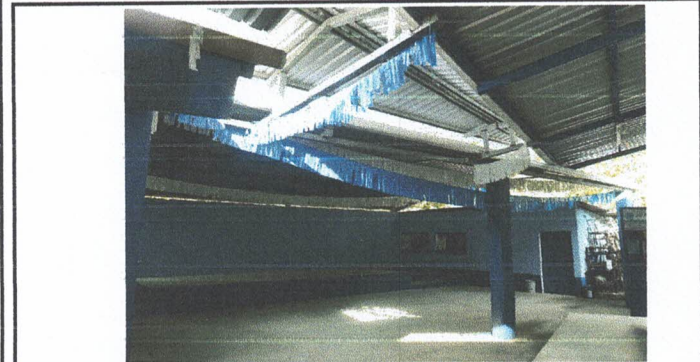
Foto 3: Sustitución de canal de bajada de agua pluvial de plástico por canal de metal de lámina troquelada calibre 26 ✓

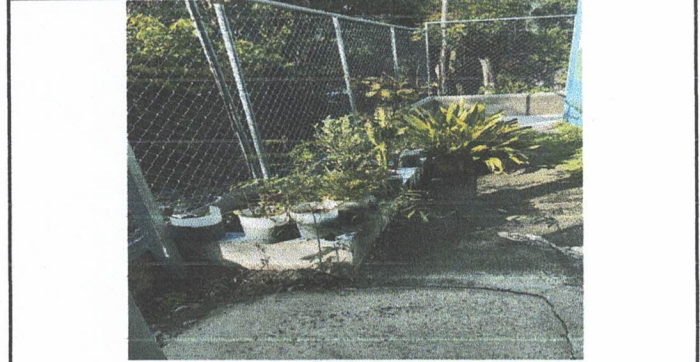
Foto 4: Reparación de arriate de block (Incluye repello, cernido y pintado) //

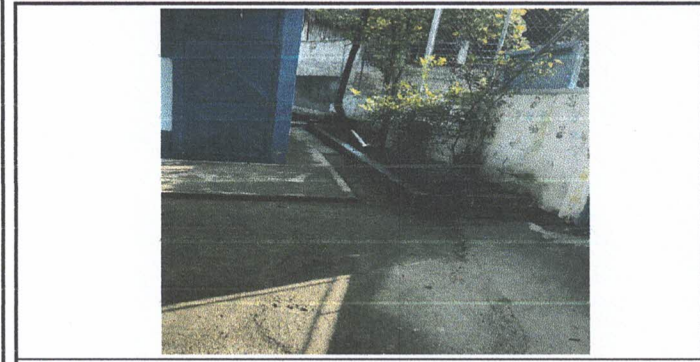
Foto 5: Reparación de arriate de block (Incluye repello, cernido y pintado) ✓

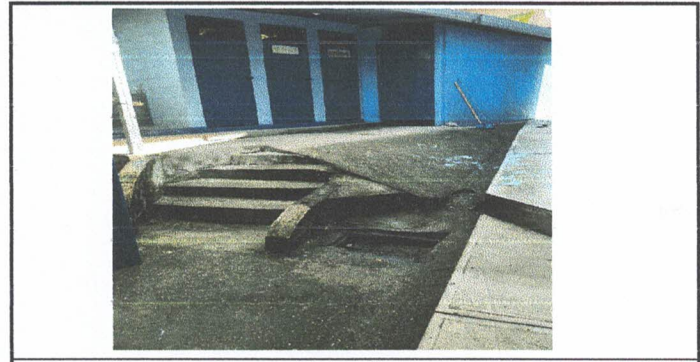
Foto 6: Reparación de gradas de acceso hacia los baños ✓

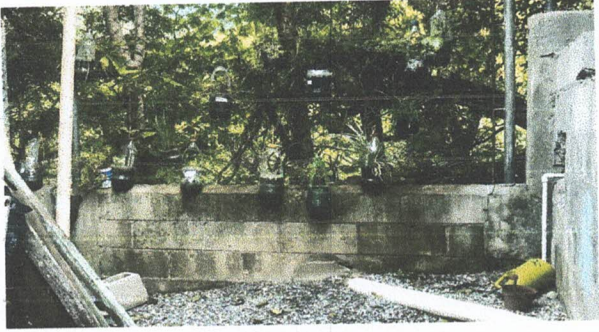
Foto 7: Reparación de muro perimetral de block, tubo hg y malla galvanizada  
*¿Cabe reparar? Cob*

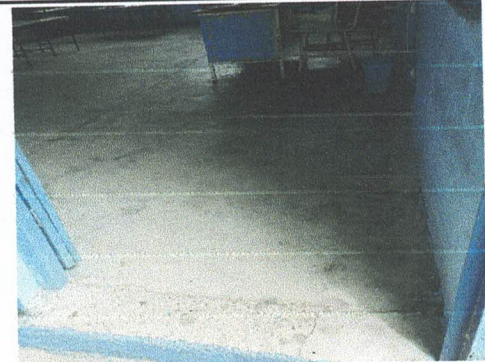
Foto 8: Sustitución de piso de torta de concreto dañada por piso cerámico

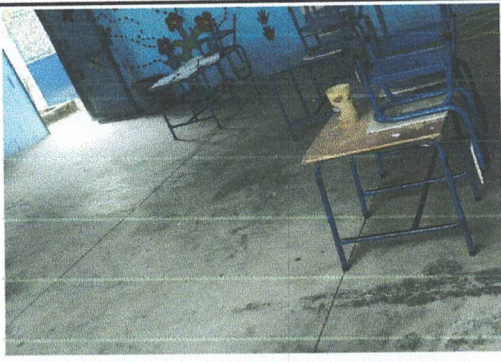
Foto 9: Sustitución de piso de torta de concreto dañada por piso cerámico

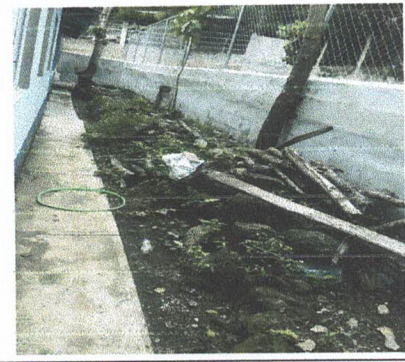
Foto 10: Nivelación de torta de concreto completa, adjunto a la banqueta y muro perimetral

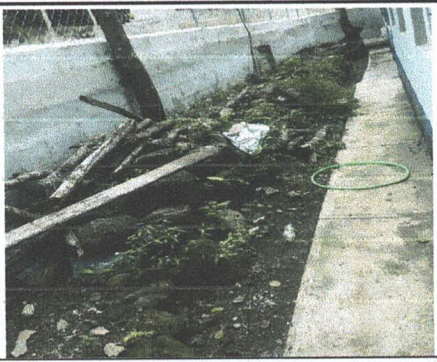
Foto 11: Nivelación de torta de concreto completa, adjunto a la banqueta y muro perimetral

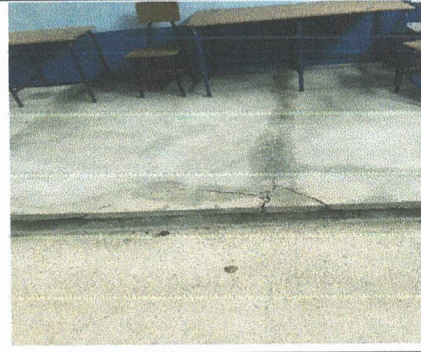
Foto 12: Sustitución de piso de torta de concreto dañada por piso cerámico
