Ministerio de Educación
GUATEMALA

SITUACIÓN DEFICIENCIAS DETERMINADAS

DEPARTAMENTO:	Zcapa	MUNICIPIO:	Teculután
NOMBRE DEL ESTABLECIMIENTO:	E.O.D.P Anexa a E.O.R.M	DIRECCIÓN DEL ESTABLECIMIENTO:	Colonia El Milagro, Caserío Maribel
CÓDIGO DEL ESTABLECIMIENTO:	19-05-0209-42	FECHA:	29 de Junio de 2024

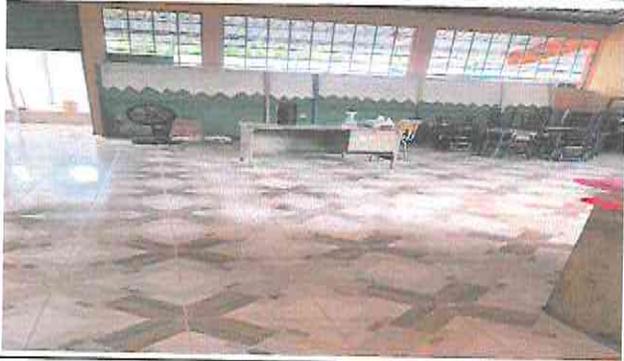
Foto 1: Ceramico en el aula

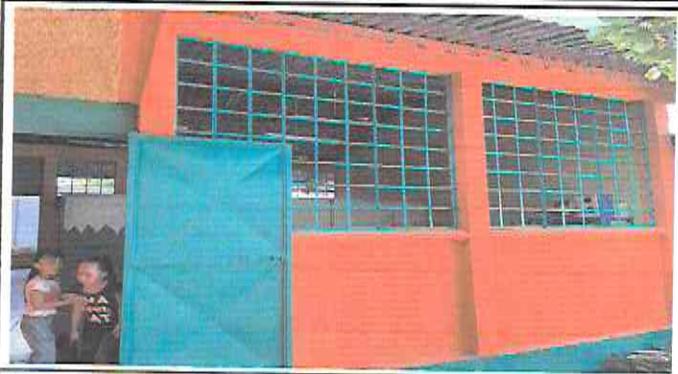
Foto 2: Cambio de ventana Balcon a Balcon

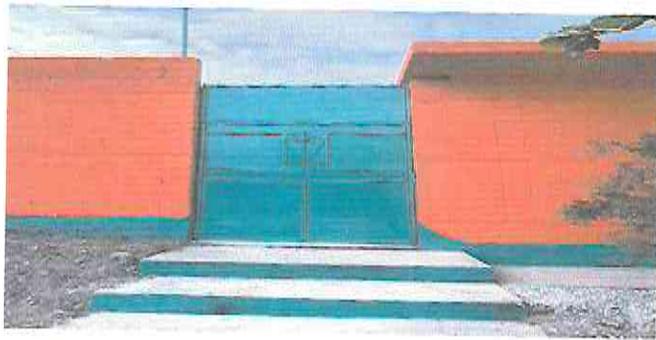
Foto 3: Puerta Nueva en la parte de atrás

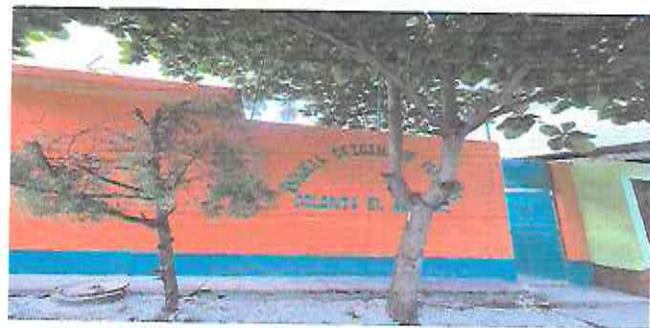
Foto 4: Puerta de Ingreso nueva y Pintura en muros Exteriores

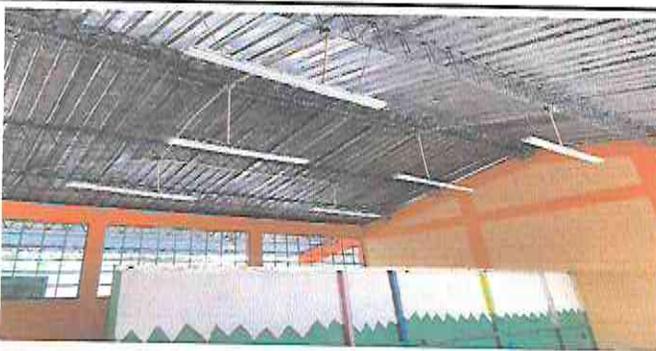
Foto 5: LAMPARAS Led Nuevas y Pintura en muros Interiores

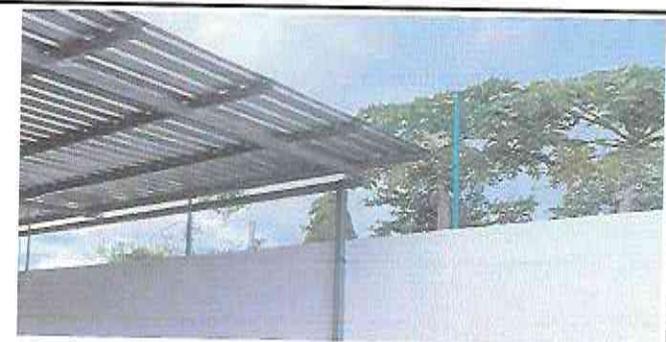
Foto 6: Reparación de Tubo y Malla Nueva

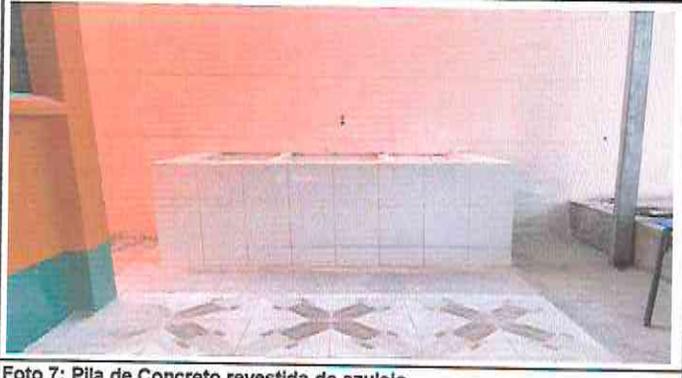
Foto 7: Pila de Concreto revestida de azulejo

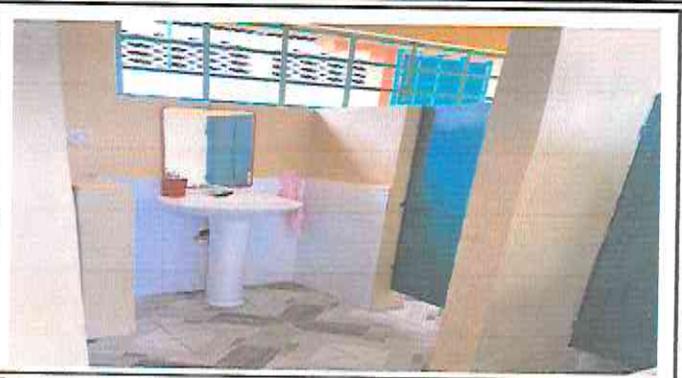
Foto 8: Lavamanos, Azulejo y Puertas en los sanitarios

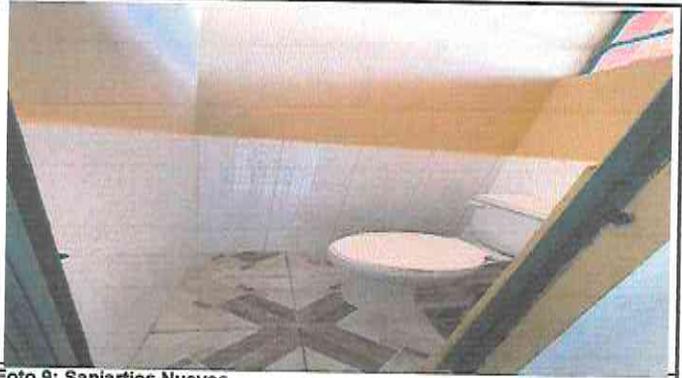
Foto 9: Saniartios Nuevos

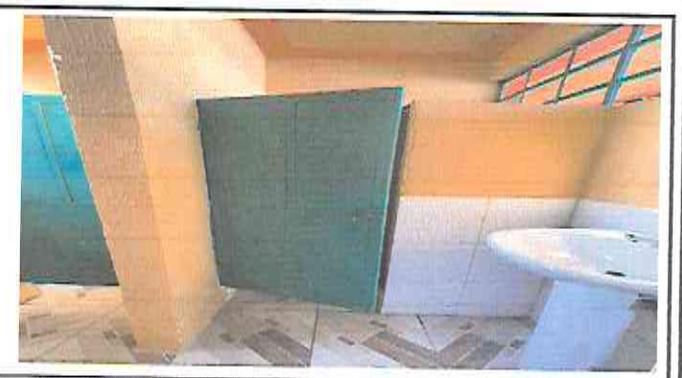
Foto 10: Puertas en Sanitarios

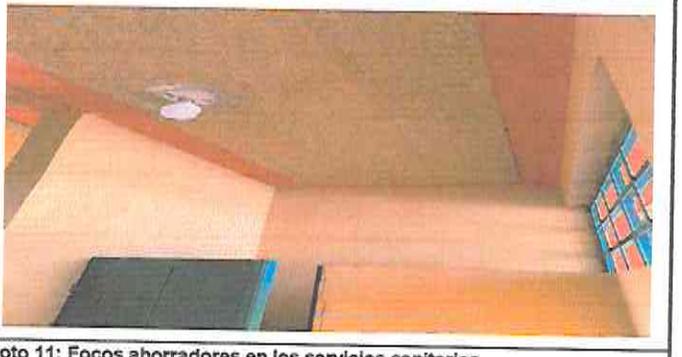
Foto 11: Focos ahorradores en los servicios sanitarios

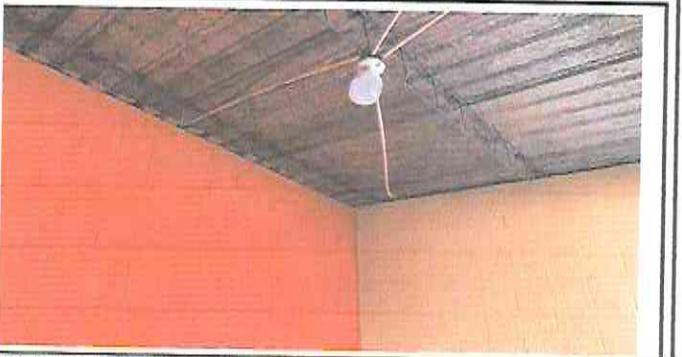
Foto 12: Foco Ahorrador en la cocina

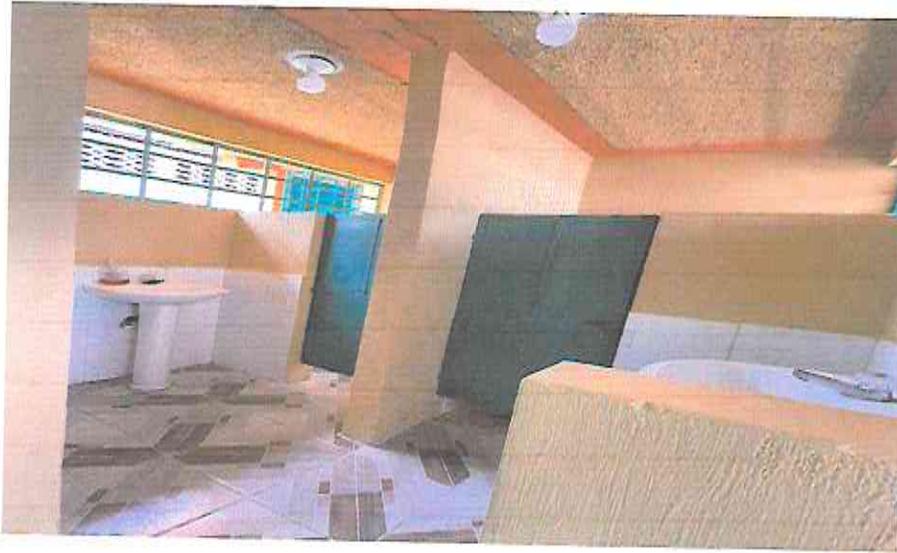
Cerámico en el Baño

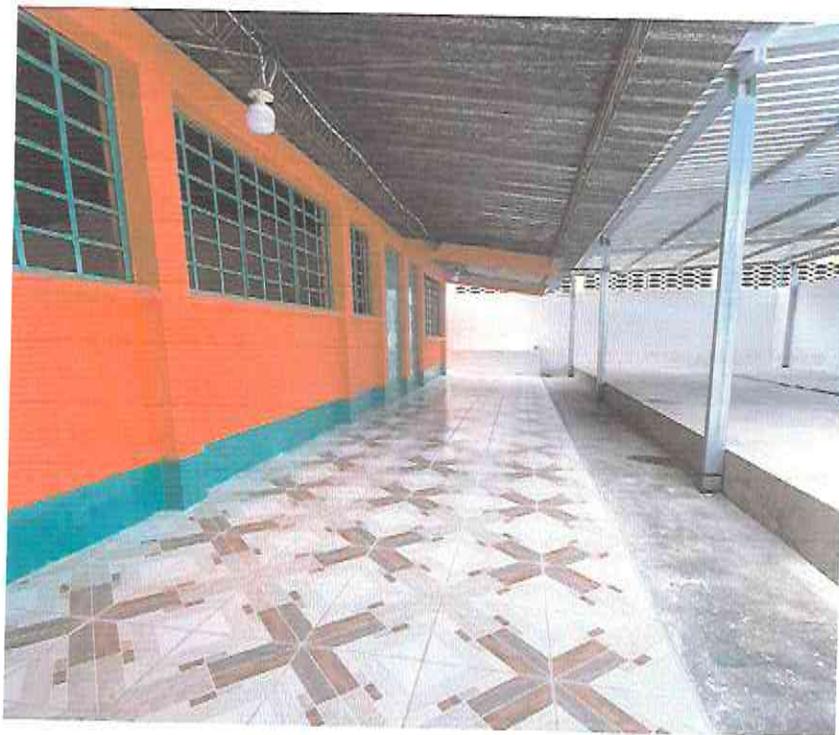
Cerámico en el corredor y cambio de Focos ahorradores

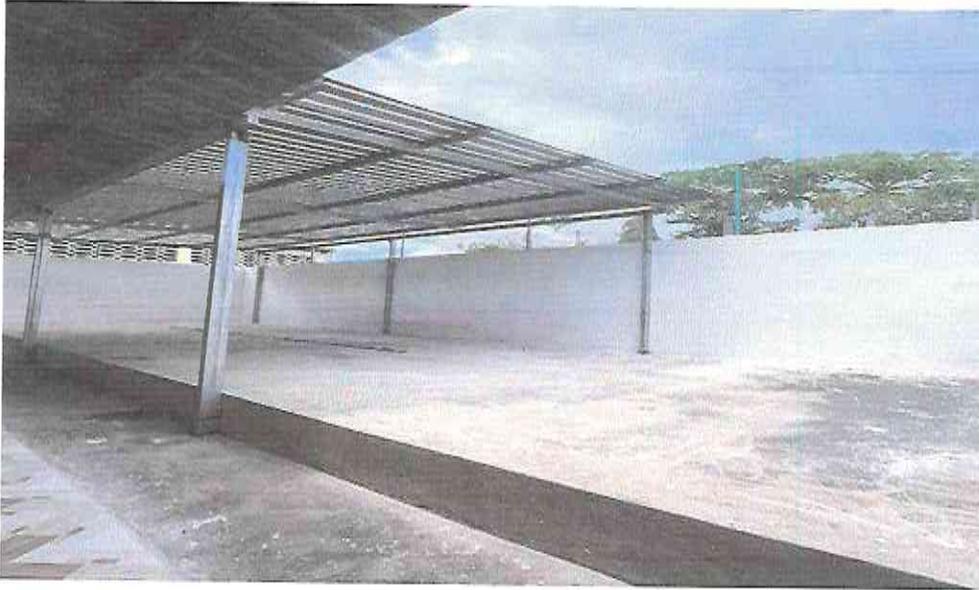
Repello en muros interiores de toda la Escuelita

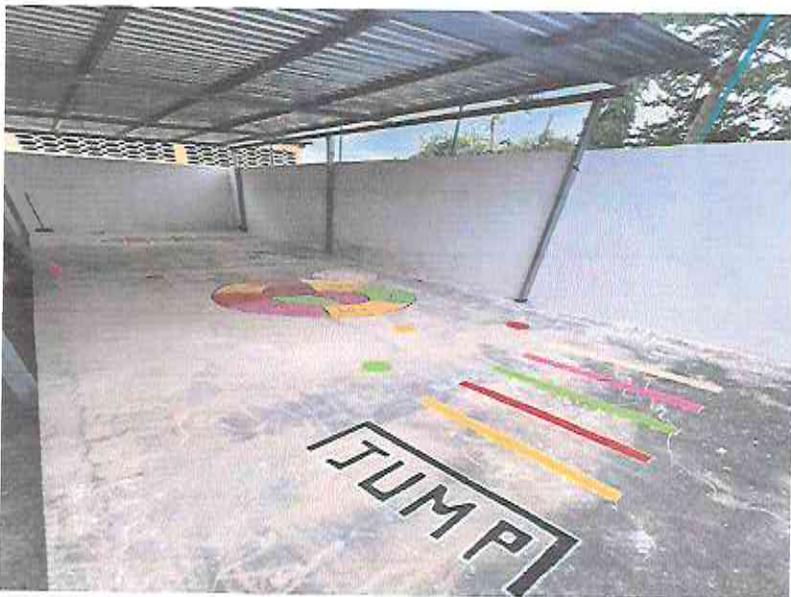
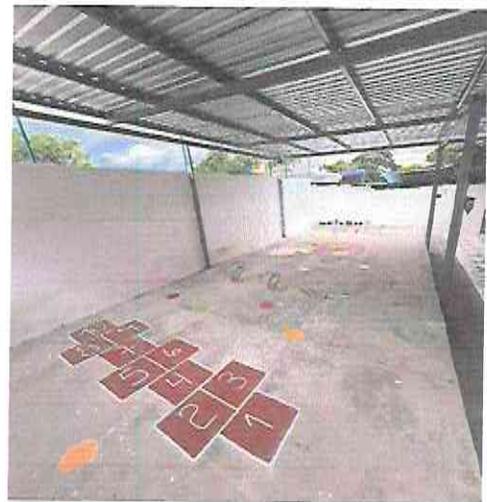
Juegos en el Patio de la Escuelita
