SITUACIÓN DEFICIENCIAS DETERMINADAS

DEPARTAMENTO:	ZACAPA	MUNICIPIO:	TECULUTAN
NOMBRE DEL ESTABLECIMIENTO:	CEIN -PAIN-	DIRECCIÓN DEL ESTABLECIMIENTO:	CASERIO LOS PUENTES
CÓDIGO DEL ESTABLECIMIENTO:	19-05-0892-42	FECHA:	19/04/2024

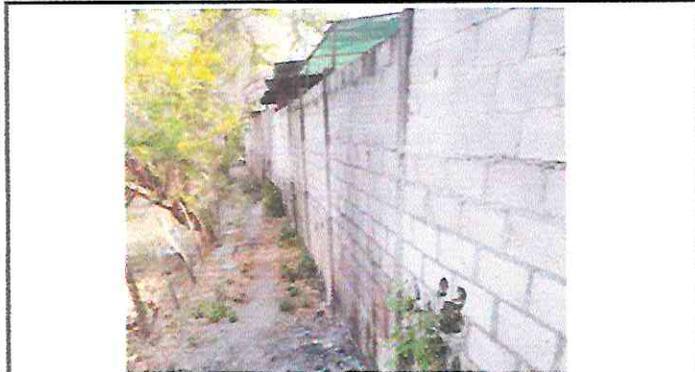
Foto 1: Muro de contención posterior el cual conduce paralelo sobre un callejón peatonal, nótese el desplome del muros.

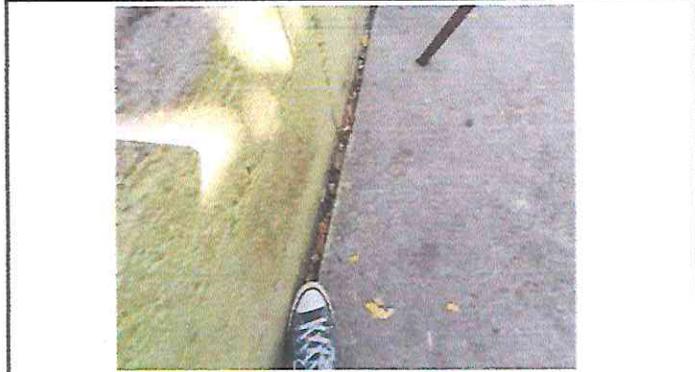
Foto 2: Separación del muro comparado con el piso de concreto actual, esto evidencia el desplome del muro y que por prevención exige la demolición del mismo y su cambio por malla y tubería HG.

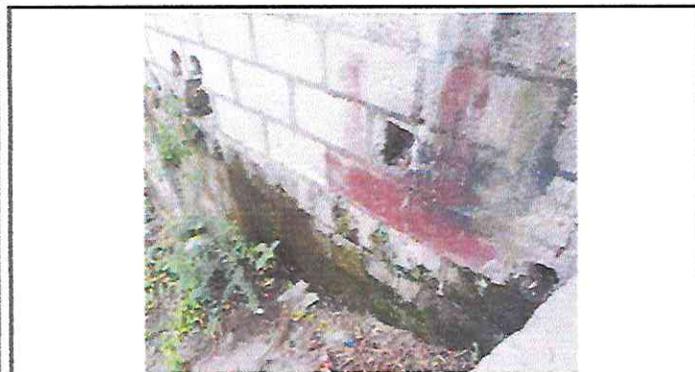
Foto 3: Punto donde el agua pluvial escorrentía sobre el muro de contención provocando humedades que dañan dicho muro.

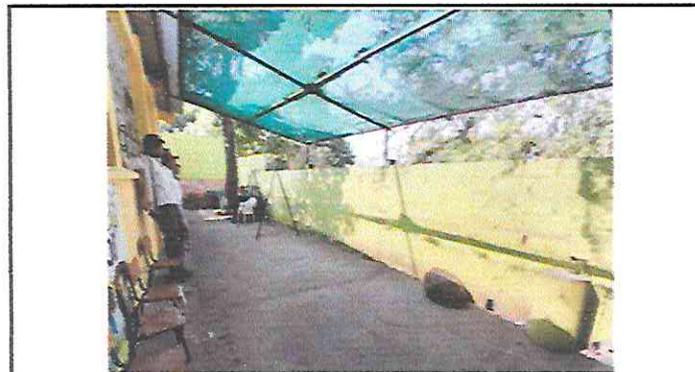
Foto 4: área donde se instalará techo de lamina y estructura metálica.

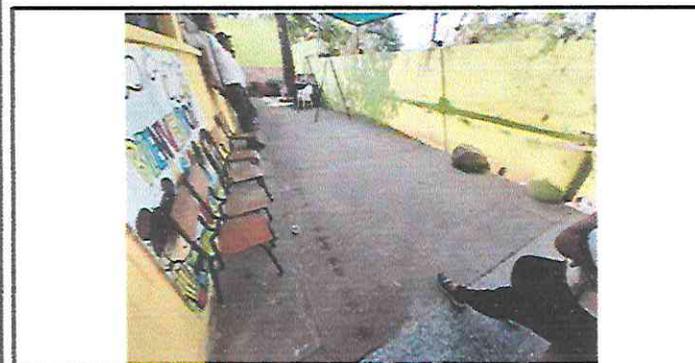
Foto 5: Piso de concreto que presenta daños por asentamiento provocado por la escorrentía del agua pluvial, en esta área se sustituirá el piso de concreto.

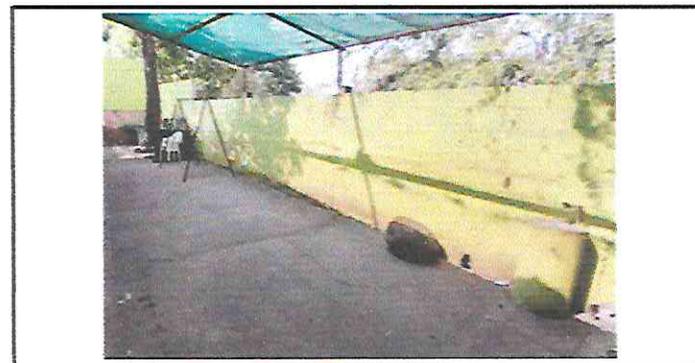
Foto 6: Muro que presenta desplome y que deberá ser demolido para evitar la falla del mismo.
